Lieber einen „sicheren“ Wintergarten als eine „verspielte“ Version:

Verhängnisvolles Dilemma

Fritz Jurtschat

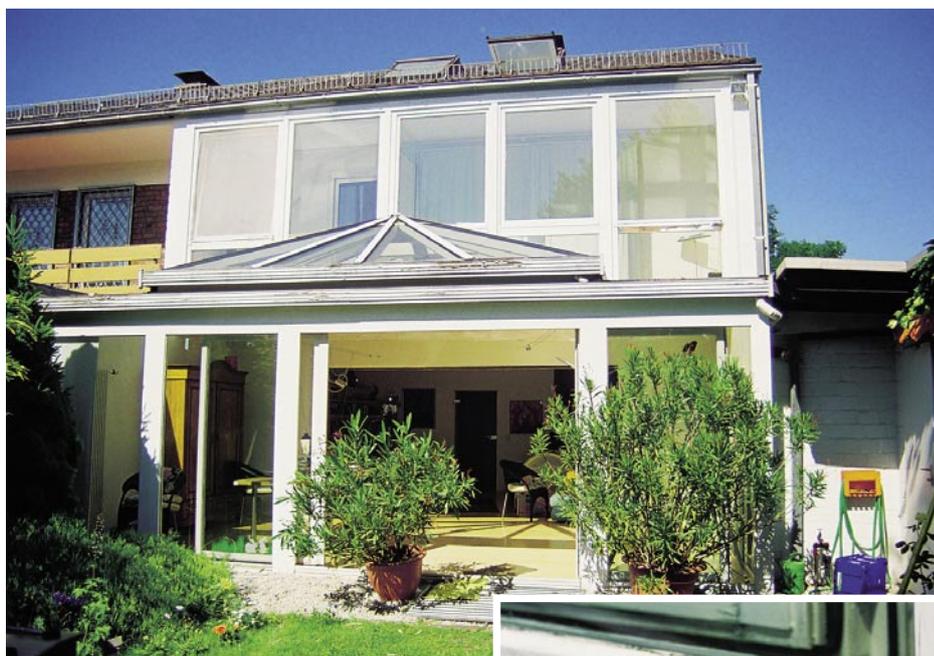
Streitobjekt Wintergarten: Erhebliche ausführungstechnische Mängel machten eine Nachbesserung unmöglich

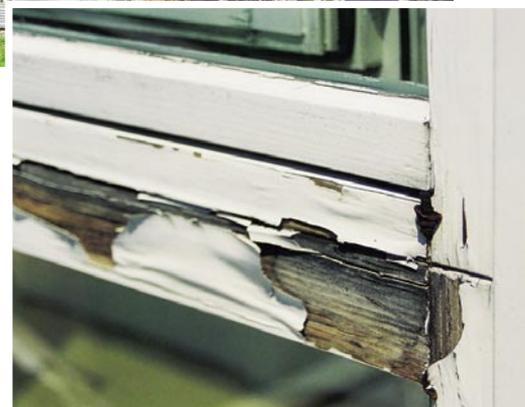
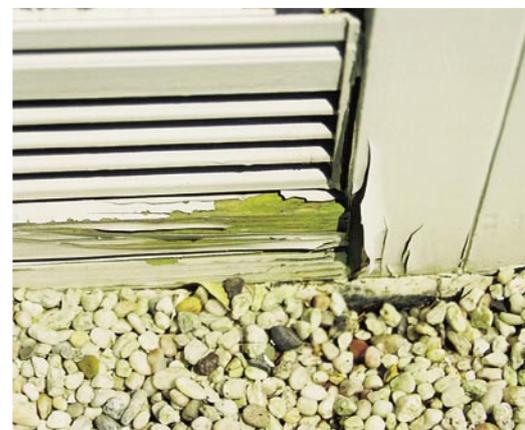
Die Analyse der Fensterwand ergab zweifellos, dass hier ein Totalschaden vorlag. Deutlich zu erkennen an den Faulstellen der Blendrahmen und den aus den Fugen gewachsenen Fruchtkörper des holzerstörenden Lencytes-Pilzes. Ein sichtbarer Hinweis dafür, dass die Regeln des Konstruktiven Holzschutzes und der DIN 18 355 – Tischlerarbeiten nicht beachtet wurden.

Pilzbefall auf der total beschädigten Rahmenpartie sowie ein komplett zerstörtes Blendrahmen-Unterstück

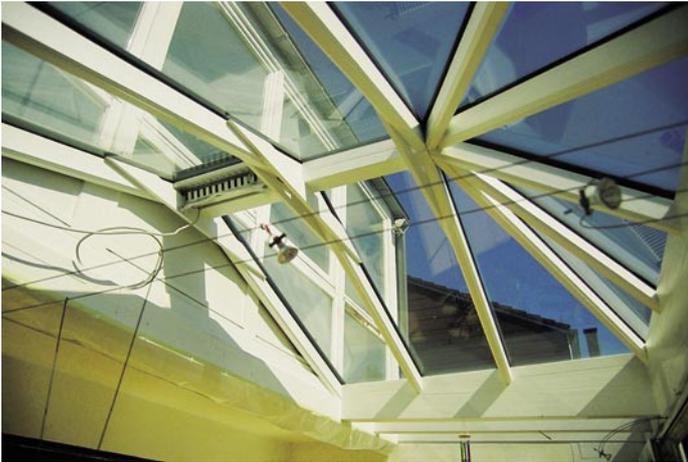
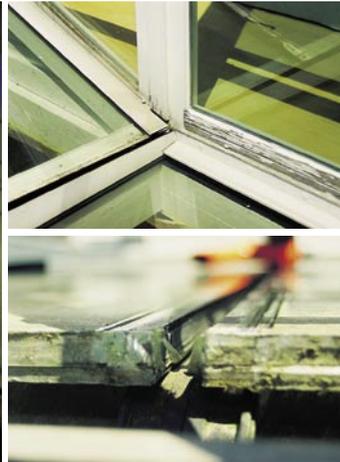
**Knotenpunkt der Sparren:
Fenster sind im Spritz-
und Tauwasserbereich
nicht geschützt – die
Scheibenkante liegt
über der Regenrinne**

Außerdem wurde deutlich, dass das Schienensystem nicht den üblichen Systemen entsprach. Die Konstruktion und Anordnung der Isolierglasscheiben entsprach nicht den anerkannten Regeln der Technik (1994). Die Scheiben reichten mit der unteren VSG-Scheibe (Warmseite) in die Kaltzone.

Notwendig ist der Einbau sogenannter Stufengläser, bei denen die untere Glaskante samt des Abstandhalters von einem Rahmen abgedeckt wird und nur die obere ESG-Scheibe (Kaltseite) in die Regenrinne reicht. Neben dem Dachaufbau waren auf jeder Seite noch zwei flache Scheiben in einer Länge vorhanden. Die Neigung dieser Scheiben betrug 2°, was nicht den Vorgaben

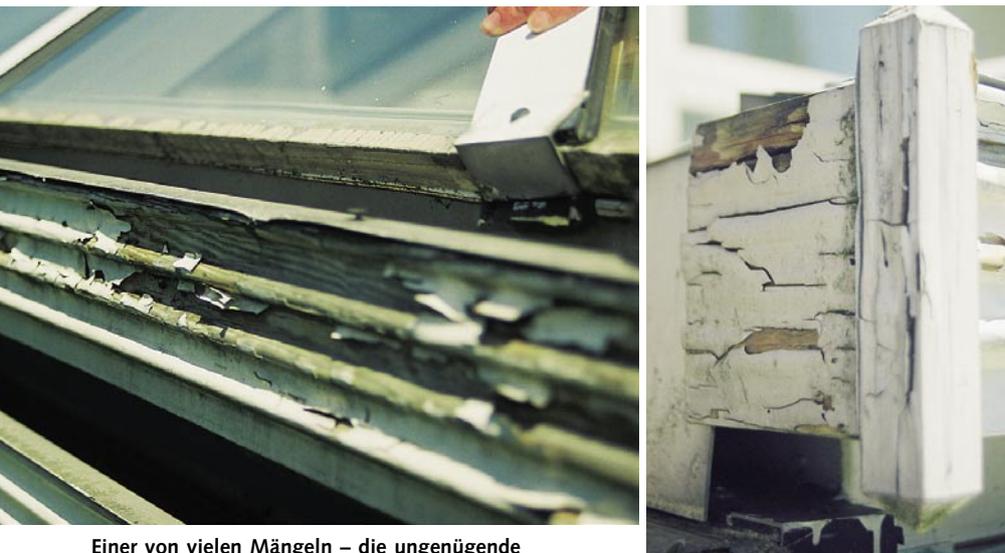
Einer von vielen Mängeln – die ungenügende Farbhaftung
