Problem: Sonnenschutzverglasung

Wasser im Falzbereich

Franz-Jörg Dall

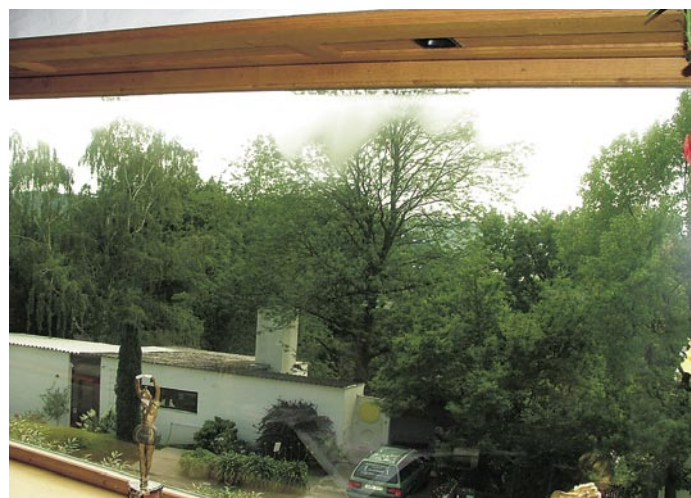
Überprüft wurde die beanstandete Fensterscheibe im Wohnzimmer des Hauses. Bei dem Fenster handelt es sich um eine Holzkonstruktion aus dem Jahre 1979, die einen insgesamt gepflegten Eindruck macht. Das Fenster ist nicht zu öffnen, so dass die Konstruktion, bedingt durch die Einbauhöhe, lediglich von innen kontrolliert werden kann. An dem Fenster sind zu diesem Zeitpunkt Kondensatfelder sichtbar, wie auf Bild 1 zu erkennen.

Bild 1: Bereits ohne Abkühlung sind Kondensatfelder an der Fensterfront zu erkennen

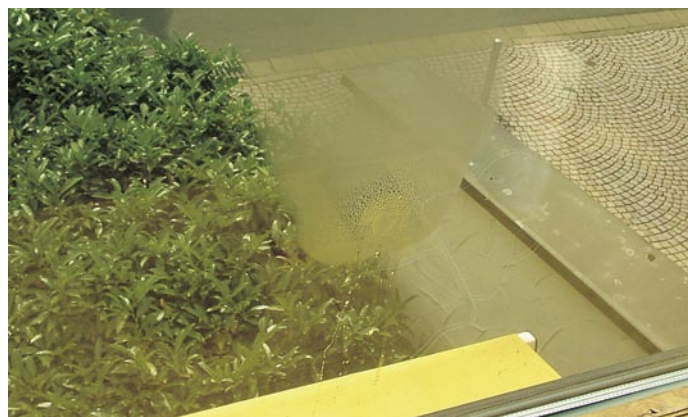
Der Aufdruck auf dem Scheibenabstandhalter der Isolierglaseinheit weist als Herstellungsdatum den 17. Dezember 2002 aus. Die Isolierglasscheibe hat den Aufbau 6/12/6 und die Beschichtung befindet sich auf Position 2. Das heißt, auf der Außenscheibe zu dem SZR hin orientiert. In diesem Fall handelt es sich um eine Sonnenschutzbeschichtung des Typs Sonnenglas 66/40 aus dem Hause Gutglas GmbH. Die Isolierglasscheibenabmessung beträgt 3550 x 1470 mm. An der Scheibe wird zum weiteren Nachweis eine Taupunktmessung durchgeführt. Die Scheibe zeigt bei Erreichen einer Abkühltemperatur von etwa -26°C Kondensatbildung im SZR.

Bild 2: Im Bereich der Messmimik zeigen sich Kondensatrückstände

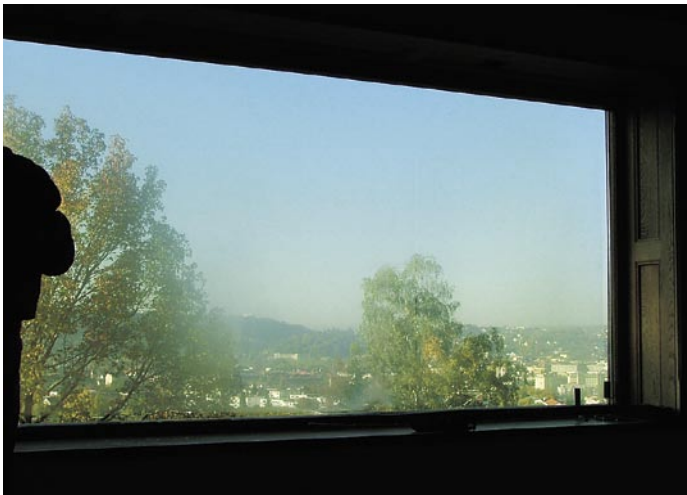
Das Fensterelement ist im Scheibenzwischenraum vollflächig mit Kondensat bedeckt, wie auf Bild 3 zu sehen ist.

Bild 3: Eine vollflächige Kondensation im Scheibenzwischenraum der Isolierglaseinheit

Die Taupunktmessung der Isolierglasscheibe lieferte den Nachweis, dass sie undicht war. Der normalerweise mit Edelgas gefüllte Scheibenzwischenraum korrespondiert nunmehr mit der Umgebung, so dass das Edelgas entwichen und Raumluft in den Scheibenzwischenraum eingedrungen ist. Die Feuchtigkeit der Raumluft war als Querstreifen erkennbar und durch die gutachterliche Taupunktmessung nachgewiesen. Diese Iso-

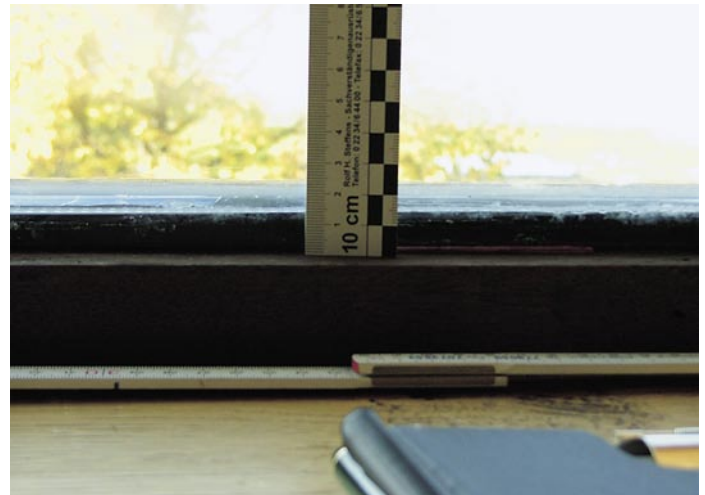
Diese, nach Aussage von Herrn Lustig, vorgeschädigte Isolierglaseinheit wurde aufgrund fehlender Alternative dennoch eingebaut. Auf Bild 5 ist zu erkennen, dass der maximale freie Falzraum im unteren Bereich der Konstruktion bei etwa 1,5 mm liegt. Wasser befindet sich im Falzbereich und der die

Isolierglaseinheit tragende Edelholzkämpfer ist stark durchfeuchtet.

Des Weiteren ist der Randverbund der Isolierglaseinheit locker, so dass der Verbund zwischen Kleber und Scheibe nicht mehr gegeben ist. Der Kleber des Randverbunds ist so stark geschädigt, dass Adhäsionskräfte nicht mehr vorhanden sind.

Bild 5: Der Edelholzkämpfer ist stark durchfeuchtet. Zu geringe Falzraumhöhe, Verklotung ist entsprechend dünn

lierglasscheibe war somit irreparabel defekt. Weiterhin kommt der Punkt der technisch notwendigerweise funktionierenden Falzraumentwässerung zum Tragen. Die vorhandenen zwei Bohrungen an dem äußeren Rahmen des Fensterelements sind im Abstand von etwa 3 m und somit völlig unzureichend. Sowohl das so anstehende Wasser als auch der daraus resultierende hohe Wasserdampfdruck führen zu der dauerhaften Schädigung des Scheibenrandverbunds und der Zerstörung der Isolierglaseinheit insgesamt.

Aufgrund der Prüfung vor Ort wurde der Beweis erbracht, dass die Entwässerung des Glasfalzraums unzureichend und die daraus resultierende Dampfdruckbeaufschlagung des Randverbunds der Isolierglaseinheiten somit unzulässig hoch ist. Die Folgen sind die Undichtigkeit der Isolierglaseinheiten und das hier dokumentierte Schadensbild.

Bedauerlich ist, dass bereits im Jahre 2001 eine neue, typgleiche Isolierglaseinheit eingebaut und zwischenzeitlich durch die derzeitige Einheit ersetzt wurde. Im Falle der nunmehr schadhafte Einheit ist ein erneuter

Austausch erforderlich. Auch trotz der festgestellten Vorschädigung im Randbereich der Isolierglaseinheit ist davon auszugehen, dass der Randverbund mit an Sicherheit grenzender Wahrscheinlichkeit, bedingt durch die Nichteinhaltung der Verglasungs-Richtlinie, undicht geworden wäre und zu einem frühzeitigen Mangel der Isolierglaseinheit geführt hätte.

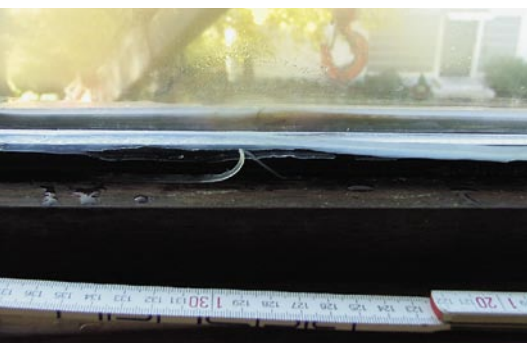
Die Holzfensterkonstruktion wird auch von innen überprüft. Dazu werden die Glasdeckleisten demontiert und so der freie Falzraum begutachtet. Auf Bild 4 ist ein Makel zu erkennen, der auf eine Vorschädigung des Isolierglasscheibenrandbereichs bereits vor dem Einbau hindeutet. Diese Auffälligkeit im unteren Randbereich der Isolierglaseinheit befindet sich von innen betrachtet etwa 1290 mm von der rechten unteren Scheibenecke entfernt. Herr Lustig erläutert in diesem Zusammenhang, dass er dem Glaslieferanten gegenüber diesen Makel vor dem Einbau genannt und entsprechend auf den Lieferpapieren vermerkt hat.

Das im Bereich des unteren Isolierglasscheibenrands festgestellte Merkmal ist mit höchster Wahrscheinlichkeit auf eine Vorschädigung des Isolierglasscheibenrands vor Einbau bedingt.

Bild 4: Feuchtigkeit im Falzraum lässt auf eventuelle Mängel des Scheibenrands bereits vor dem Einbau schließen
