Aus der Gutachterpraxis:

## Defekte Ecke

Wolf-Dietrich Chmieleck

Die Fassadenverglasung an einem Kongresszentrum weist an verschiedenen Ganzglasecken sichtbare Spalten bzw. Luftblasen auf, in deren Bereich es zu Kondensation von Feuchtigkeit gekommen ist. Mit der Ursache und Auswirkung beschäftigt sich das nachstehende Gutachten.

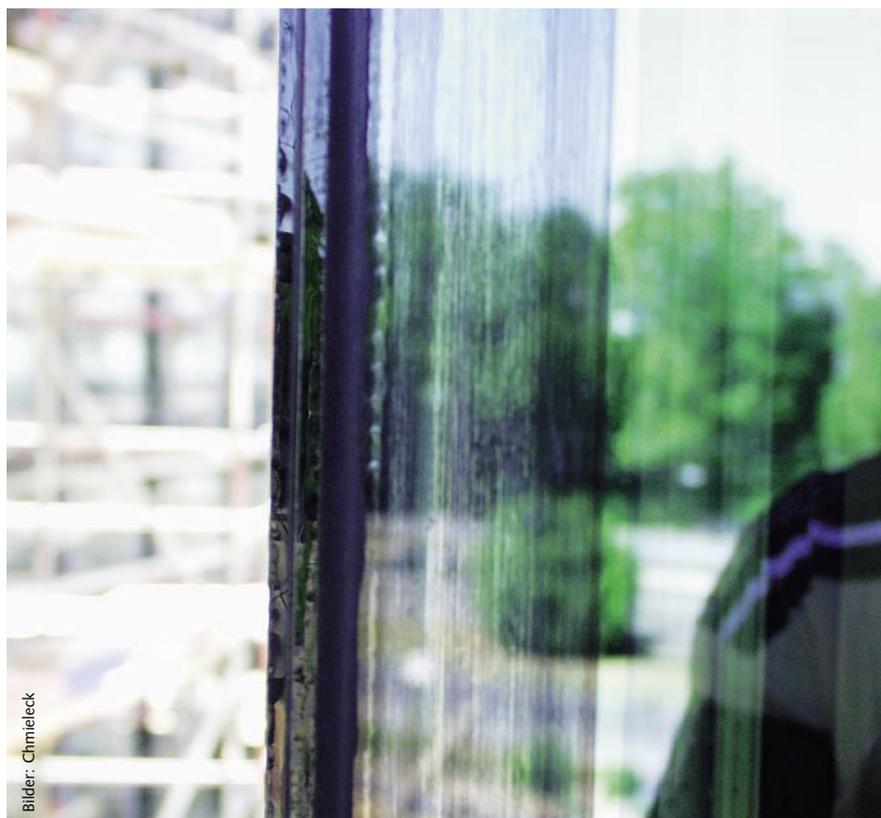
Ansicht der sichtbaren Schichtreste im Bereich der Randentschichtung

**Antwort auf die Frage 2:** Bei den von der Firma XY GmbH gefertigten Sonnenschutzisolierverglasungen sind im Bereich des Randverbundes und der überstehenden Stufen auf den Außenscheiben in Position 2 Reste der Beschichtung erkennbar. Ob diese noch

vorhandenen Schichtreste zu einer verminderten Dichtigkeit des Randverbundes und einer hiermit verbundenen geringeren „Lebensdauer“ der Isoliergläser führt, kann nur über einen entsprechenden Laborversuch beantwortet werden. Mit der Firma XY GmbH wurde einvernehmlich vereinbart, dass diese eine genügende Anzahl von Testscheiben in genau der gleichen Qualität produziert und diese dann im Labor der Firma Klimatest auf ihre Lebensdauer hin testen lässt.

Vor dem Test bekam der Sachverständige die Scheiben zwecks Vergleich mit den eingebauten Scheiben zur Begutachtung. Sollte im Ergebnis dieses Testes herauskommen, dass die Isoliergläser eine verminderte Lebensdauer haben, müssten die Scheiben im Versagensfall ausgetauscht werden.

Anmerkung: Die durchgeführten Tests haben ergeben, dass in diesem Fall mit keiner verminderten Lebensdauer zu rechnen ist. ■

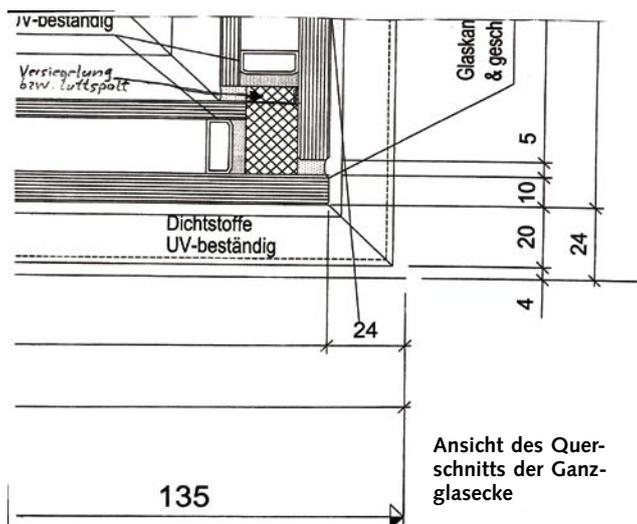
Die am Bauobjekt vollzogene Ausführung entspricht der Variante 3, indem in den Freiraum in der Ganzglasecke ein Fugenband eingelegt wurde. Zwischen einer Seite des Fugenbandes und dem Rand eines der Isoliergläser wurde teilweise ein Bereich von ca. 5 mm Breite entweder offen gelassen oder

Ansicht des Querschnitts der Ganzglasecke

mit Dichtstoff verfüllt. Hierbei verblieben an einigen der besichtigten Ganzglasecken sichtbare Spalte bzw. Luftblasen, in deren Bereich es zu Kondensation von Feuchtigkeit gekommen ist. Diese Ganzglasecken sollten saniert werden.

Da auch keine der anderen Möglichkeiten der Ausführung von Ganzglasecken zu einer befriedigenden Lösung der Anforderung an einen feuchtigkeitsfreien Freiraum im Bereich der Glasränder führen kann, sollten die Ganzglasecken im Rahmen eines Wartungsvertrages beobachtet und gegebenenfalls saniert werden.

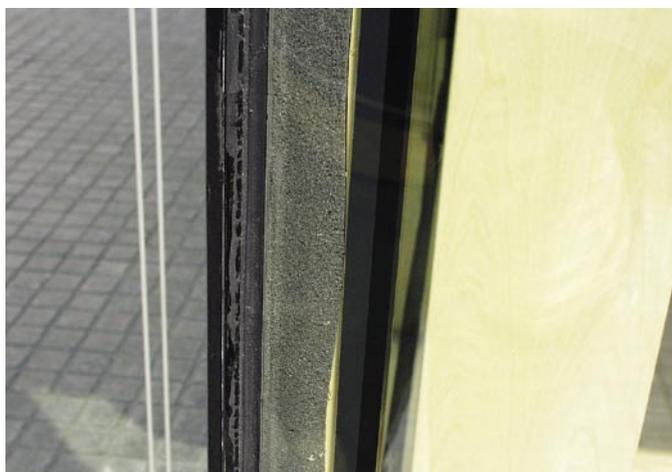
Ansicht eines eingezogenen Fugenbandes mit (Luft-)Spalten im Bereich einer Ganzglasecke

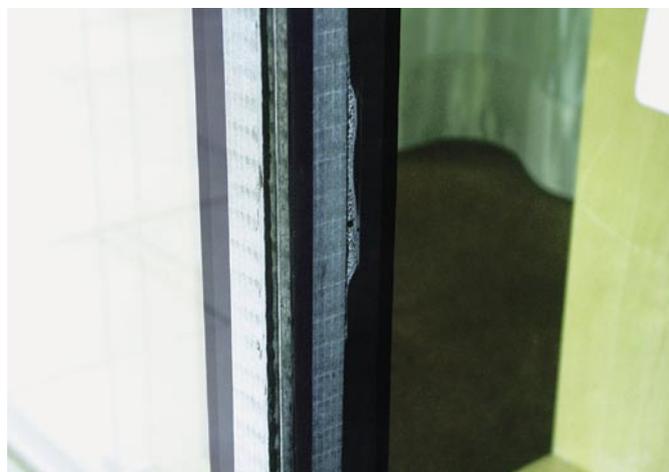
Ansicht von Kondensat im Bereich einer Luftblase an einer Ganzglasecke
