Aus der Gutachterpraxis – Glasbruch nach 25 Jahren Standzeit:

Magie oder weltliche Ursache?

Franz-Jörg Dall

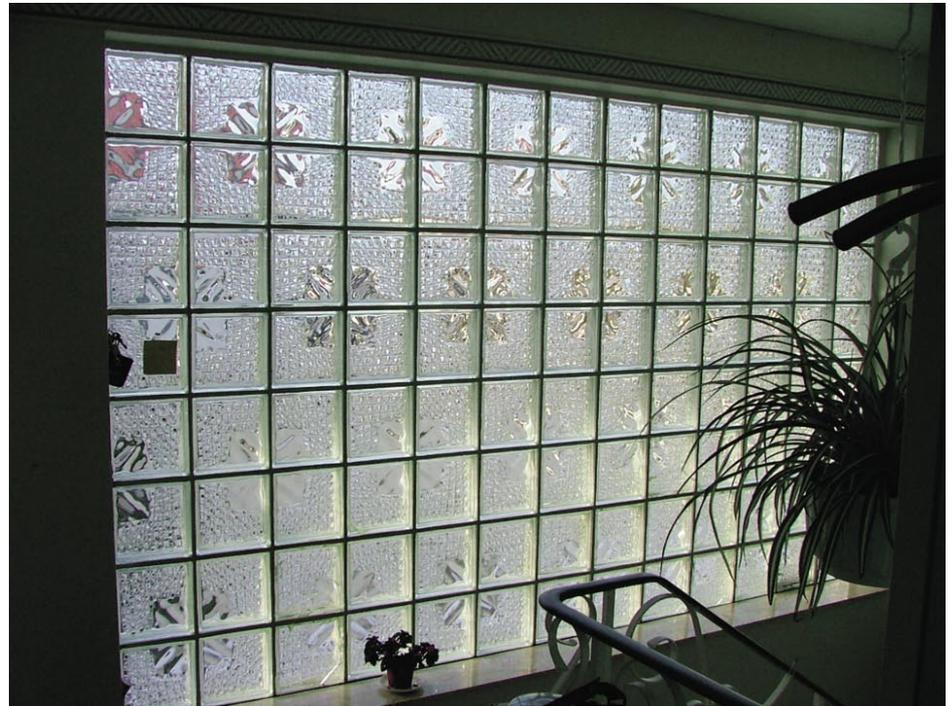
Totalansicht der defekten Glasbausteinwand von innen

Sprünge in diesem Glasbaustein, oben und unten links sowie unten rechts, Verfärbungen in den Fugen

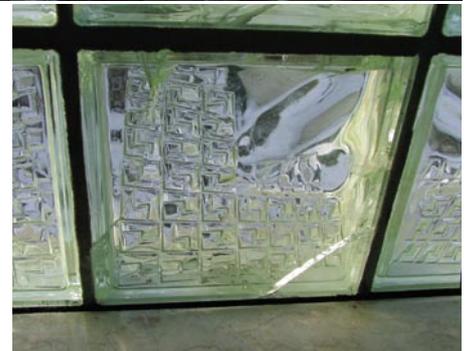
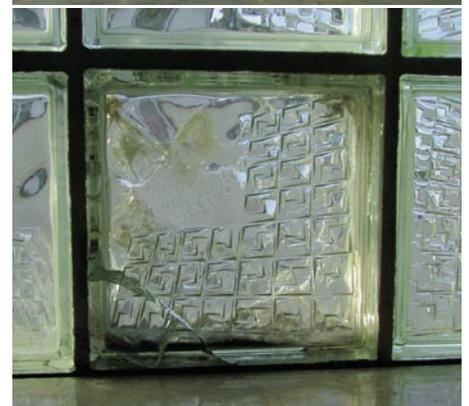
Von außen zerbrochener Glasbaustein, durch eindringendes Wasser und Tauwasser stark beaufschlagte Mörtelfuge und oxidierte Bewehrungsseile in der Mörtelfuge, daraus folgt Volumenvergrößerung der Bewehrungsseile und somit Druck auf die Glasbausteine

Es ist aus gutachterlicher Sicht sicher, dass die Glasbausteine weiter geschädigt werden. Eine Schadenssanierung beziehungsweise -reparatur der Glasbausteinwand fällt konstruktionsbedingt aus. Es ist somit unvermeidbar, die Glasbausteinwand zu erneuern beziehungsweise auszutauschen.

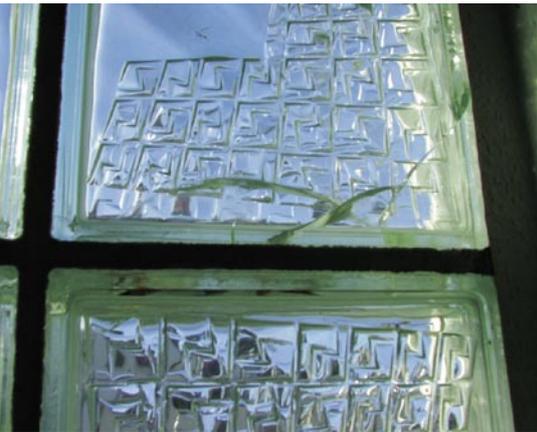
Verfärbungen durch rostige Bewehrungsseisen

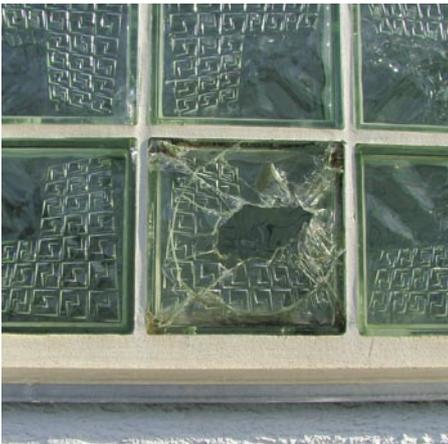
Zeit defekt. Auf Rückfrage des Sachverständigen erklärt die Eigentümerin, dass in der Tat dieser Stein beim Rangieren eines Fahrzeuges im vorgelagerten Hof angefahren wurde und hierbei zu Bruch ging.

Im Bild gut zu sehen ist der schon seit längerer Zeit beschädigte Glasbaustein

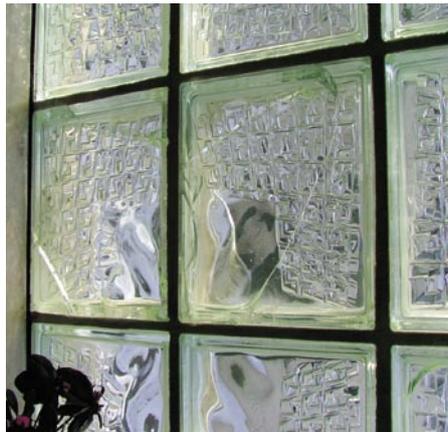
Glasbruch durch unplanmäßige und für die Glasbausteine zu hohe Spannungen

besseren Anschauung an die „Rostbeulen“ eines alten Autos – und üben, wie im vorliegenden Fall deutlich zu erkennen, erheblichen Druck auf die sie umschließende Mörtelfuge und angrenzende Bauteile aus. Die unmittelbar angrenzenden Bauteile sind im vorliegenden Falle die empfindlichen Glasbausteine.

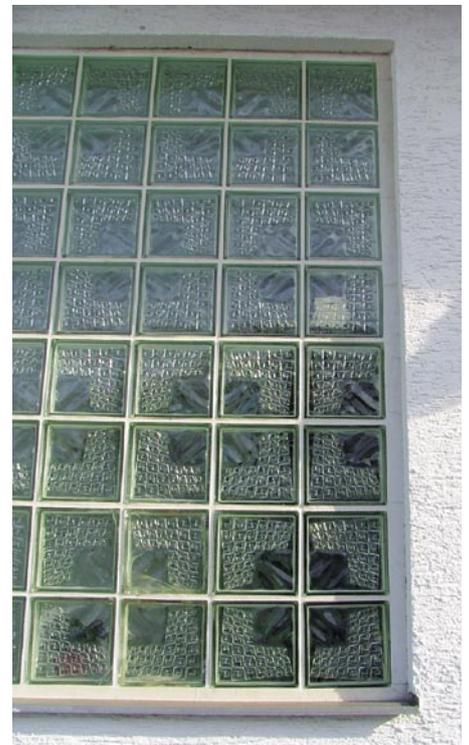
Von außen, wie auch von innen, sind keine Anomalien – z.B. ungewöhnliche Risse, Verformungen oder Ähnliches – in dem die Glasbausteinwand umgebenden Mauerwerk erkennbar

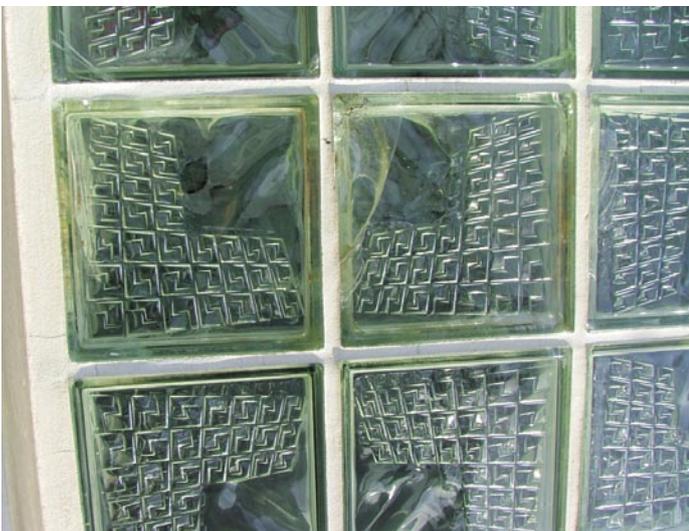
Die Bruchbilder der Glasbausteine von außen fotografiert ...

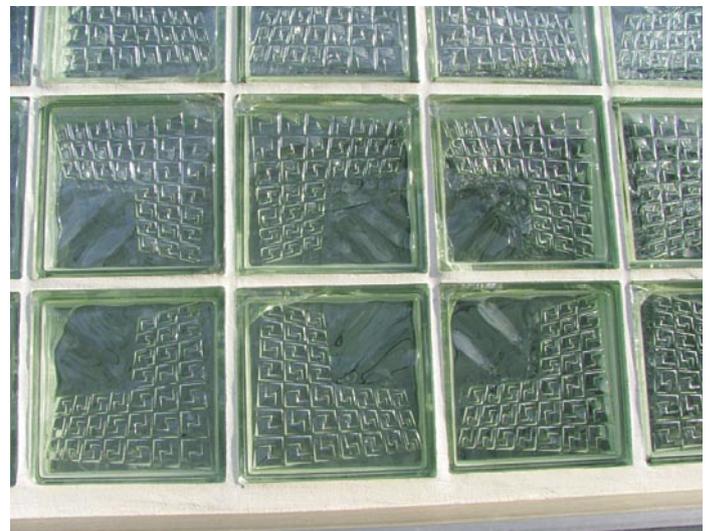
... ansonsten Analogie zu den vorherigen Feststellungen
