Aus der Gutachterpraxis:

Beschlagene Isoliergläser

Wolf-Dietrich Chmieleck

Ein Gutachten soll die Ursache klären, warum bei zwei ausgetauschten Isoliergläsern zeitweilig raumseitig Kondensat auftritt. Ferner ist zu klären, ob die Fensterbau-Firma diesen Mangel zu vertreten hat und wie er zu beseitigen ist.

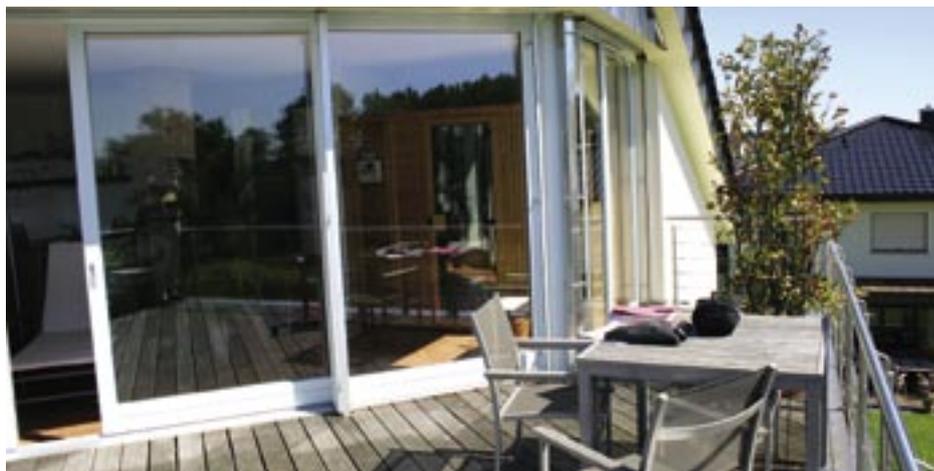
Nachdem dies geschehen war, zeigte sich auf diesen beiden Scheiben zeitweiliger raumseitiger Außenbeschlag (Kondensat), was nunmehr von Seiten der Familie Meier bemängelt wurde.

Ansicht der Fensteranlage des Fitnessraumes mit den beiden bemängelten Isoliergläsern vorne rechts und ganz hinten rechts

feuchtigkeit. Diese Feuchtigkeit bleibt solange unsichtbar in der Luft gebunden, wie nicht die Oberflächentemperatur der sie umgebenden Bauteile unterhalb der sogenannten Taupunkttemperatur liegt. Bei Unterschreitung der Taupunkttemperatur kondensiert die Feuchtigkeit aus. Es kommt zu einem Beschlagen des entsprechenden Bauteils. Die Tatsache, dass nur die beiden ausgetauschten Isoliergläser beschlagen, lässt darauf schließen, dass diese eine geringere Oberflächentemperatur haben als die übrigen Isoliergläser.

Der anderslautende Stempel auf dem Abstandhalter der beiden ausgetauschten Isoliergläser deutet darauf hin, dass eine oder mehrere der o. g., die Oberflächentemperatur beeinflussenden Faktoren gegenüber den übrigen Isoliergläsern verändert ist.

- die beiden bemängelten Isoliergläser, verglichen mit den übrigen Isoliergläsern, mit an Sicherheit grenzender Wahrscheinlichkeit einen höheren U-Wert haben, der zu einer geringeren Oberflächentemperatur führt.
- die Isoliergläser zur Verglasung vom Bauherren beige-stellt wurden. Selbst einem Fach-

- der Mangel nur durch Austausch der beiden bemängelten Isoliergläser gegen solche mit einem U-Wert, der dem U-Wert der übrigen Isoliergläser entspricht, zu beseitigen ist. ■
