Aus der Gutachterpraxis:

Sprung in der Schüssel

Wolf-Dietrich Chmieleck

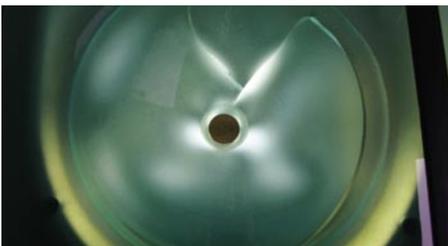
Ansicht der vorhandenen Restspannung in der Waschmulde in Form von hell/dunkel Lichtschatten

Mit einer Lichtquelle aus einer so genannten Lichtdusche sowie zweier Polarisationsfolien wurde der Versuch unternommen, derartige Restspannungen sichtbar zu machen. Es wurde festgestellt, dass Restspannungen in der Waschmulde vorhanden sind, obwohl das Springen des Waschtisches ja eigentlich bereits ein Entspannen zur Folge hat.

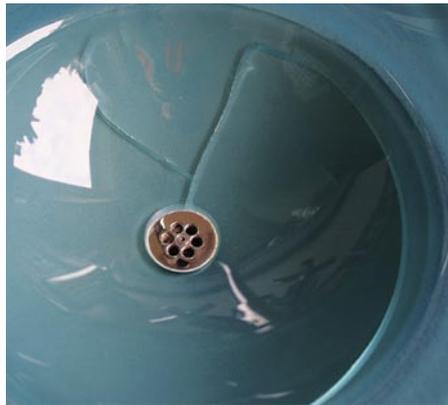
Von oben betrachtet geht vom rechten Rand der Bohrung ein Riss aus, der nach oben bis unterhalb des Biegerandes und dann nach rechts rund um den Biegerand verläuft. Am

Ansicht des Bruchverlaufs in der Waschmulde von der Ablaufbohrung ausgehend

Bruchursprung waren am Bohrungsrand keinerlei Beschädigungen vorhanden. Etwa 5 cm vom Ursprung dieses Risses hat sich in der Zwischenzeit ein zweiter Riss abgezweigt. Da der Bohrungsrand am Bruchausgang keinerlei Beschädigungen aufweist, die für den Glasbruch hätten ursächlich sein können, kamen als Bruchursache auch thermische Spannungen in Frage, die anlässlich des thermischen Herstellungsprozesses beim Eindrücken der Waschmulde in die Glasplatte und dem anschließenden Abkühlen womöglich im Glas verblieben sind.

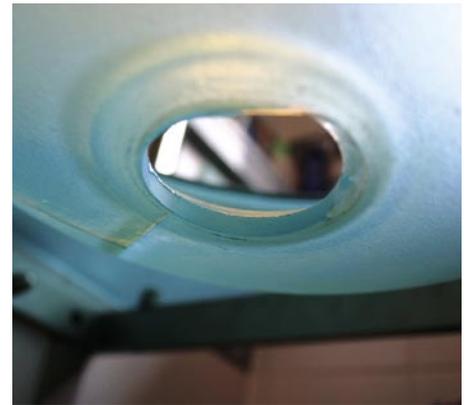
Da der Bohrungsrand am Bruchausgang keinerlei Beschädigungen aufweist, die für den Glasbruch hätten ursächlich sein können, kamen als Bruchursache auch derartige thermische Spannungen in Frage. Bei Glas kann man thermische Spannungen mit Hilfe von polarisiertem Licht sichtbar machen.

Ansicht der Ablaufbohrung von unten mit dem Bruchausgang ohne Beschädigung der Bohrkante

Der im Glaswaschtisch der Fa. Bad & Glas entstandene 12 bis 15 cm lange Riss ist mit an Sicherheit grenzender Wahrscheinlichkeit auf einen Material- oder Fertigungsfehler in Form von Restspannungen im Glas zurückzuführen. Ursache ist die ungenügende Abkühlung beim Fertigungsprozess. ■
