Beschädigte Glasböden in Lift-Landings

Keine ausreichende Verschleißfestigkeit vorhanden

IN DEM NEUEN PRAXISFALL geht es um verschiedene Schäden an begehbaren Glasscheiben. Es ist die Frage zu klären, ob die begehbaren Glasscheiben im Bereich der Lift-Landings dem Anwendungsfall mit großem Verkehrsaufkommen entsprechend gebrauchstauglich sind?

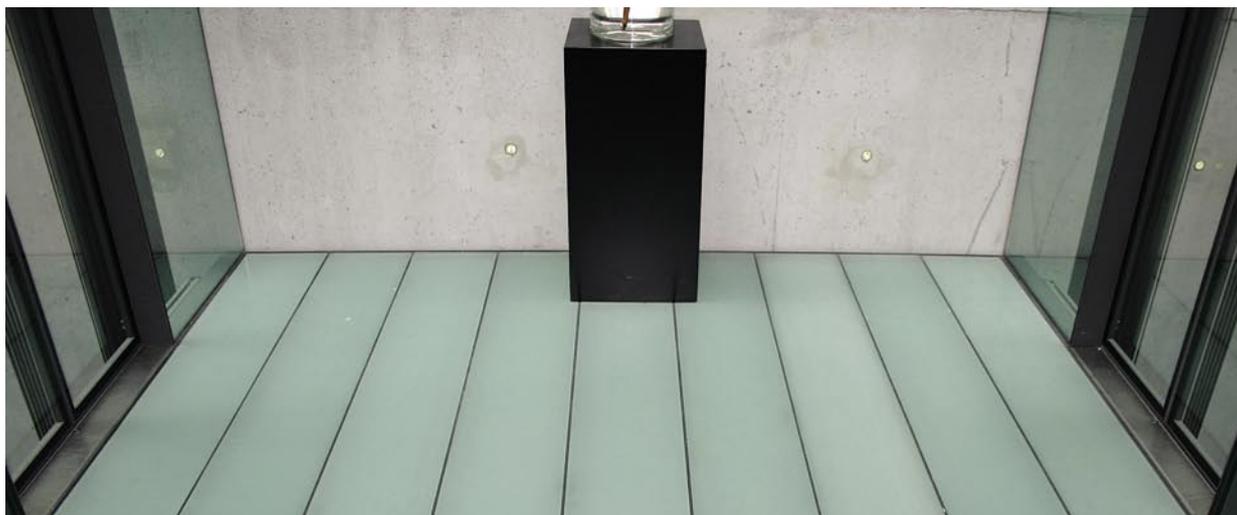
Bild 2: Ansicht eines Glassprungs von der Glaskante ausgehend

Bild 1: Ansicht eines der Lift-Landings

Das Hotel Neuberger Hof in Neuberg hat in jedem seiner 4 Stockwerke im Boden zwischen den Ausgängen zweier gegenüberliegender Lifte (Lift-Landings) einen begehbaren Glasboden. Dieser besteht aus zehn linienförmig in Stahlrahmen aufgelagerten Glaselementen mit Abmessungen von je 29,9 x 230,0 cm² (Bild 1).

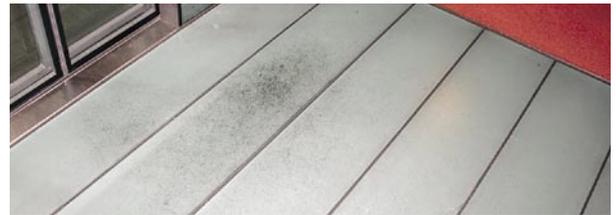
Die Oberflächenschäden der rutschhemmenden Siebbedruckung sind entstanden durch Abrieb aufgrund des über-

mäßig hohen Verkehrsaufkommens – vom unteren Stockwerk nach oben abnehmend.

„Bei der rutschhemmenden Oberfläche handelt es sich um ein spezielles Email mit rauher Oberfläche auf ESG oder Teilvorgespanntem Glas, das fest in die Glassoberfläche eingebrannt ist. Dieses Email entspricht in etwa der Verschleißklasse II bis III nach DIN 154 (Widerstand gegen Oberflächenverschleiß) und ist damit nicht für hochfrequentierte Bereiche geeignet.“

Bild 3: Ansicht der Beschädigung der rutschhemmenden Oberfläche

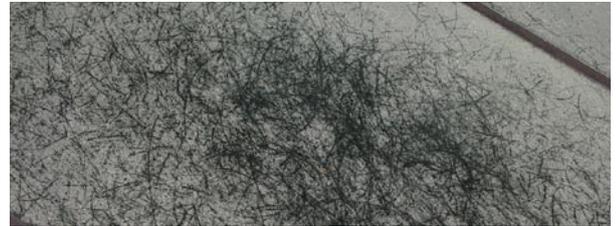
Bild 4: Detailansicht der Beschädigung
