## Schaden an einer Glasbausteinwand

# Sanierungsversuch zwecklos

**BEI EINEM ORTSTERMIN IN Süd-Deutschland musste die Schadensursache an einer Glasbausteinwand beurteilt werden. Grundlage des Gutachtens waren drei Planzeichnungen der Wandkonstruktion, die durch das Architekturbüro zur Verfügung gestellt wurden.**

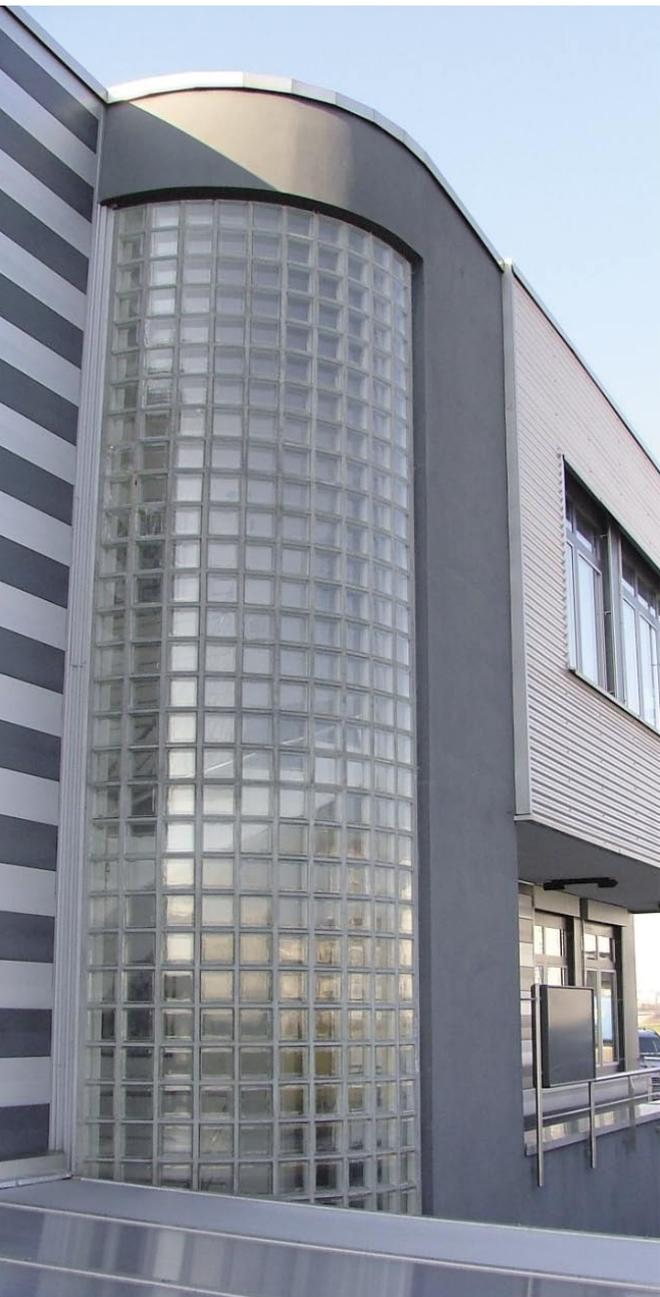
*Das Objekt der Fehlerquelle. Die Glasbrüche sind im oberen Bereich der Glasbausteinwand*

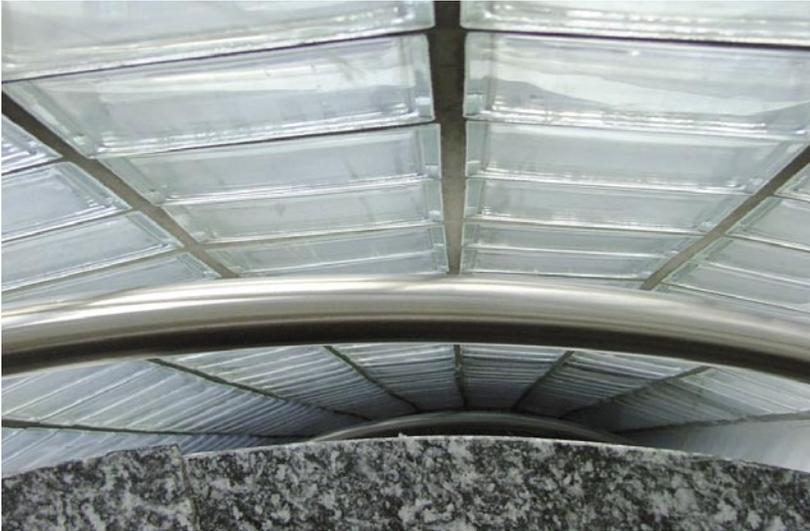
Die lichte Höhe beträgt 9,70 m. Gemessen mit einem Leica-Distometer

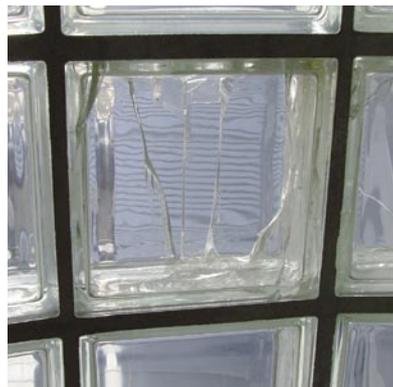
Überbeanspruchung der einzelnen Glasbausteine aufgrund nicht ordnungsgemäß ausgeführter Konstruktion

Eine Sanierung der schadhaften und nicht standsicheren Glasbausteinwand ist nicht möglich. Einzige Maßnahme ist ein Abriss und die ordnungsgemäße Wiederherstellung einer Glasbausteinwand. Die bereits zerstörten Glasbausteine sind nicht mehr als tragend anzusehen, so dass es innerhalb der Glasbausteinwand zu sogenannten „inneren

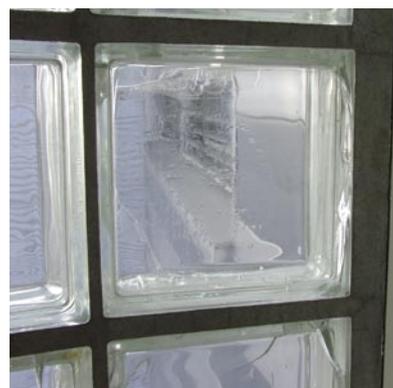
Die örtlichen Feststellungen zeigen, dass es im Bereich der seitlichen Wandanschlüsse zu deutlich erkennbaren Verformungen gekommen ist. Der Deckenanschluss (Dehnfuge) ist offensichtlich nicht ordnungsgemäß, sprich zwängungsarm ausgeführt worden. Am Sockel muss außerdem eine ausreichend tragfähige, biegesteife und eben abgegliche Auflagerfläche sowie ein Gleitlager aus zwei Lagen unbesandeter Isolierpappe angebracht werden.

Der seitliche Anschluss, insbesondere die zwängungsarme Lagerung war so nicht prüfbar und musste im Hinblick auf die Schadenssituation in Frage gestellt werden

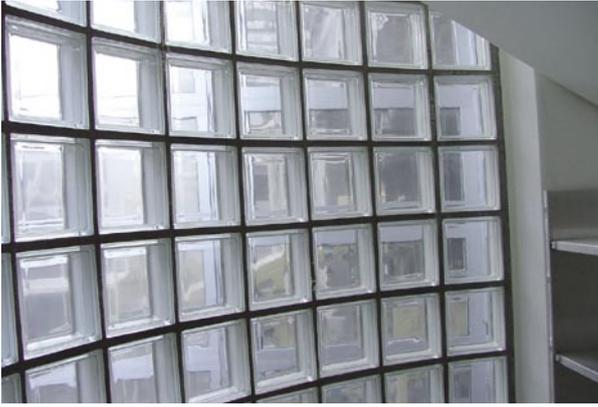
*Die Glasschäden sind unabhängig von den sicherheitstechnischen Mängeln auch optisch auffällig*

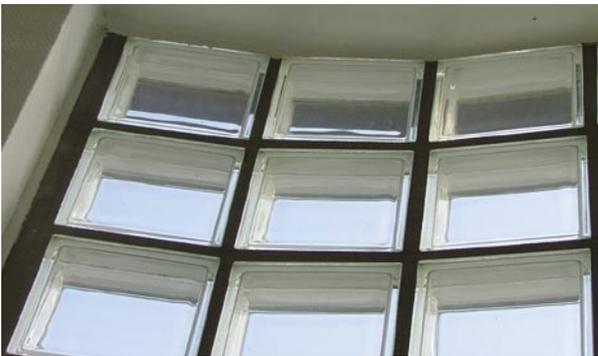
*Eine zwängungsfreie Ausführung des Kopfanschlusses ist offensichtlich nicht gegeben*

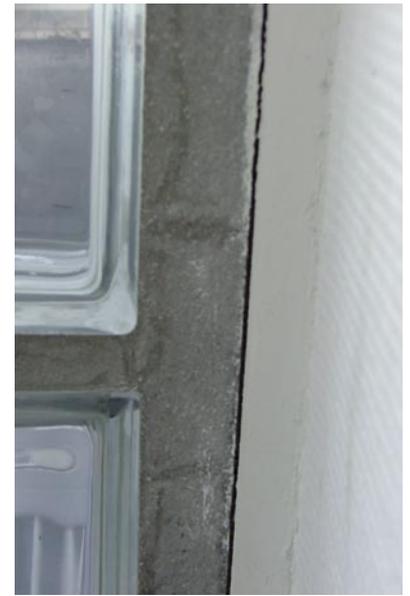
*Deutlich zu erkennen, der Spalt zwischen U-Profil und Mörtel*

Bei einer Aufmauerung im U-Profil, wie in diesem Fall ausgeführt, müsste zusätzlich die Fuge zwischen dem Profil und dem Rand- und Deckenstreifen abgedichtet werden. Es ist darauf zu achten, dass bei zukünftiger Verwendung eines umlaufenden U-Profils beim unteren Randstreifen auf einen einwandfreien Ablauf des Wassers geachtet werden muss.
