## Erfahrungen mit Einscheiben-Sicherheitsglas (ESG) an Objektfassaden

# Das Image bröckelt

**DURCH DIE TECHNISCHEN MÖGLICHKEITEN** entwerfen Architekten immer häufiger Gebäude mit Ganzglasfassaden. Dabei kommen große Glasformate, vielfach unter Verzicht auf eine umlaufende, linienförmige Lagerung zur Anwendung. Dieser Praxisbericht beschreibt Zusammenhänge von Schadensursachen und gibt Empfehlungen zur Vorbeugung.

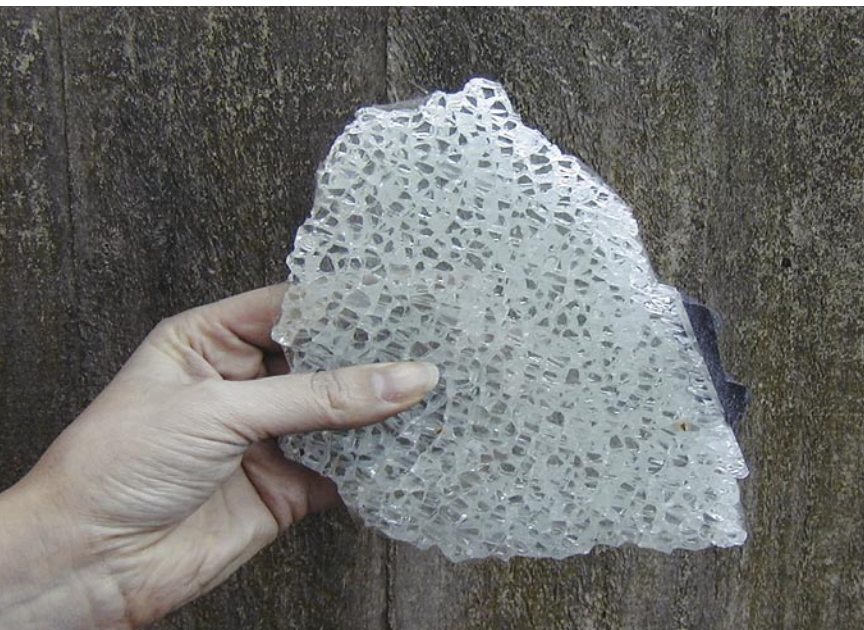
Typische Krümelschollen: Teilfläche eines Glasbruchs

Der Absturz erfolgt zu erheblichen Anteilen in Form zusammenhängender Krümelschollen, deren Größe bei 10 mm dickem ESG etwa 100 cm<sup>2</sup> bis 600 cm<sup>2</sup> betragen. Die Überlegung, dass eine solche Krümelscholle mit einer Masse um 1 kg aus der Fassade eines Hochhauses abstürzt, zeigt die Gefahr in diesem Anwendungsbereich. Die Tatsache, dass sich ein gravierender Anteil der fraglichen Objekte in viel frequentierten Innenstadtbereichen befindet, macht die besondere Brisanz deutlich.

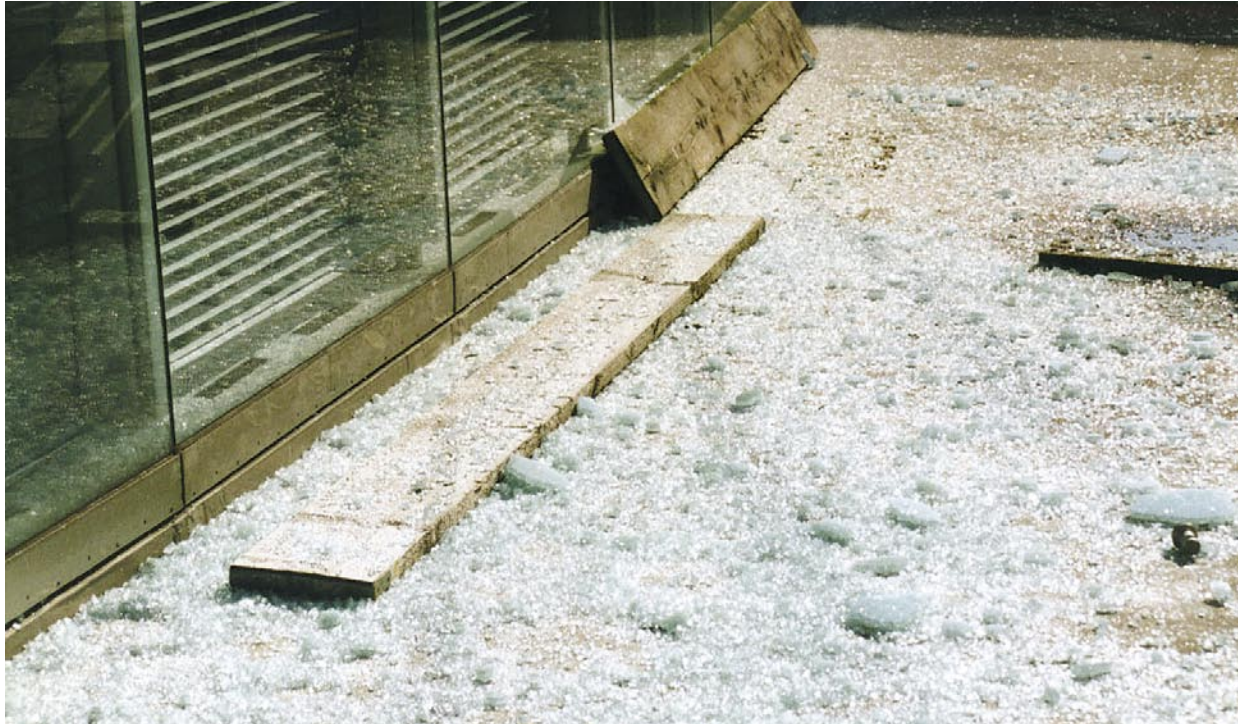
*Glasbruch kann unter anderem auch durch Zwängungen aus der Konstruktion erfolgen*

Zwängungen der Gläser sind durch gezielte planerische und ausführungstechnische Maßnahmen auszuschließen. Hierzu gehören:

- gezielte Planung von Fest- und Lospunkten
- Berücksichtigung der Verformungen durch Wind- und Eigenlast oder thermischen Belastungen
- Berücksichtigung von Fassadenkonstruktions- und Glastoleranzen,
- planmäßige Lastabtragung und gezielte Klotzung
