Heißlack auf Glasscheiben

Der Lack ist ab

IN DEM PRAXISBEZOGENEN GUTACHTERFALL geht es darum, dass Glasscheiben zwecks Reduzierung der Lichtdurchlässigkeit mit einem schwarzen Heißlack versehen wurden. Doch nach einigen Jahren war der Lack im wahrsten Sinne des Wortes ab. Was war die Ursache? (Namen, Ort und Datum von der Redaktion geändert).

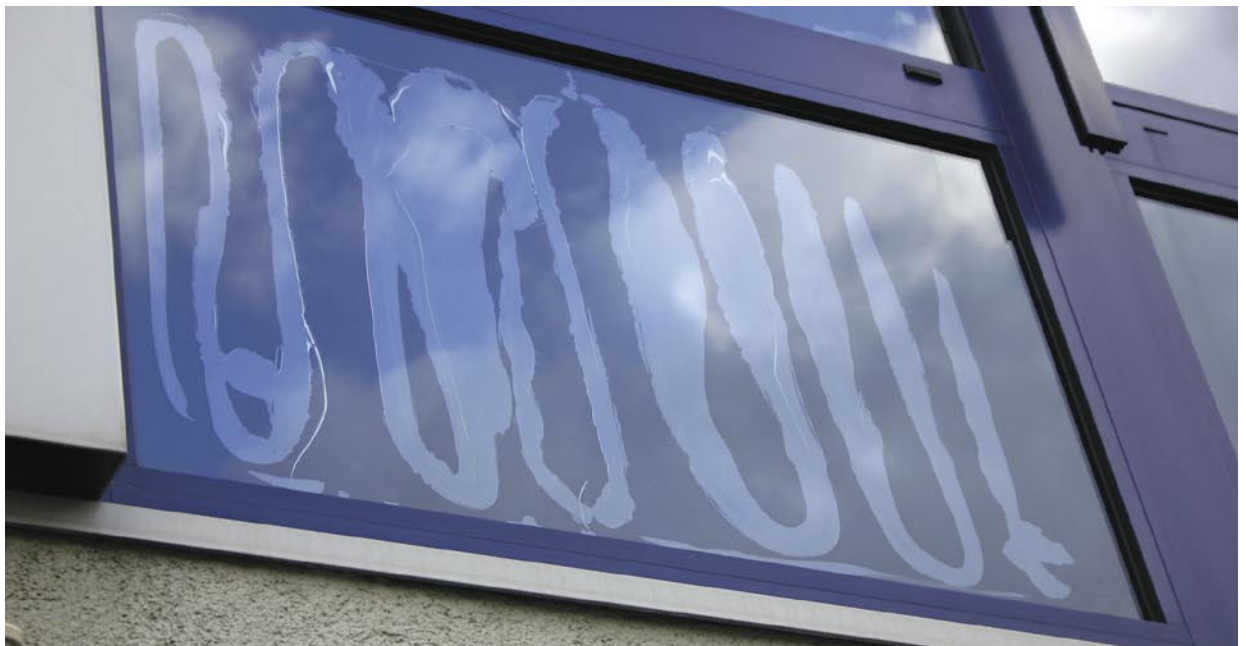
Bereits nach sechs Jahren waren die ersten Schäden sichtbar

Die Brüstungselemente wurden eingesetzt als „Druckverglasung“ in wärmedämmte Aluminiumprofile. Im Bereich der Kleberstreifen und deren Nachbarflächen ist es, wie auf den Bildern zu sehen, zu Ablösungen des Heißlacks gekommen.

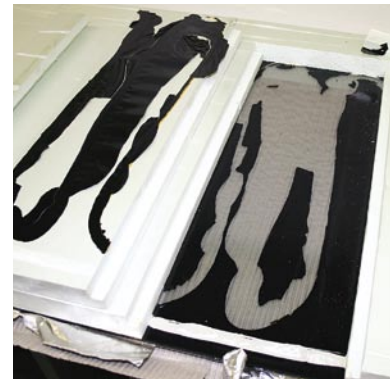
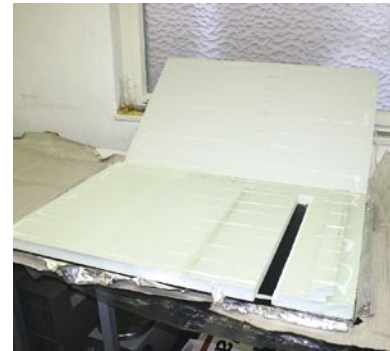
Bild oben und unten: Ein beschädigtes und geöffnetes Fassadenelement

lack war auch durch das Anbringen eines selbstklebenden Aluminiumbandes auf den Rand der Elemente nicht gegeben. Zum einen, weil dieses Band reißen konnte, zum anderen konnte auch über die Fälgung Feuchtigkeit in das Element eindringen. Das bedeutet, dass Feuchtigkeit entweder direkt über die Kapillare (Grenzschicht) Dämmstoff/Heißlack oder über Diffusion durch den Dämmstoff zum mäanderförmig in Streifen aufgetragenen Klebstoff gelangen konnte.

Im Klebstoff hat sich die Feuchtigkeit konzentriert und wurde von hier auf den Heißlack übertragen. Bei einem Feuchtigkeitsbefall kommt es zu einer Durchdringung der Lackschicht und zum Ablösen der Schicht vom Glas durch Hydrolyse der Glasoberfläche. |

Die Lackschicht kann den Schutz der Glasoberfläche gegen Feuchtigkeit nicht übernehmen. Eine Hydrolyse der Glasoberfläche muss daher anders wie z. B. durch ein Isolierglas oder ein ähnliches, von der Umwelt abgeschlosse-

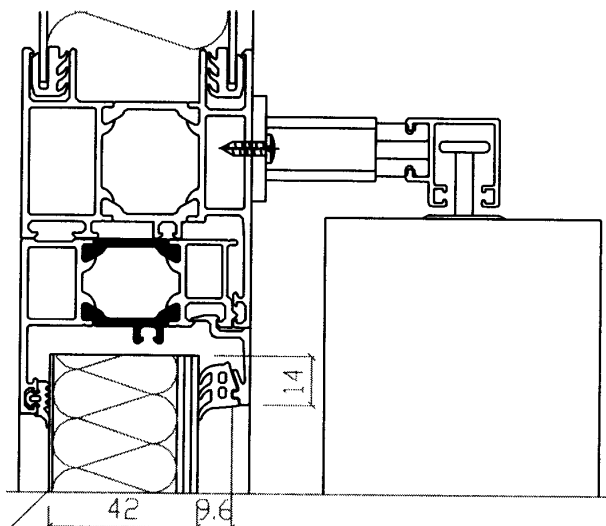
Die Brüstungselemente wurden eingesetzt als „Druckverglasung“ in wärmegeämmte Aluminiumprofile
