Windfang vor dem Hauseingang

Regeln des Handwerks nicht beachtet

Anbau als Windschutz

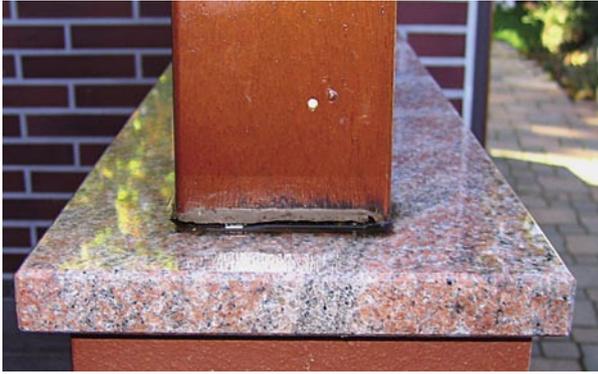
Oberflächenwasser unter der Nutleiste richtete bereits Schaden an

Kaschierung der Holzflächen mit ausgenuteter Leiste

Selbst bei ungenauer Betrachtung war zu sehen, dass sich unter der Nutleiste Oberflächenwasser befand, das bereits in die Leiste eingedrungen war. Der Schreinermeister wies in einem Schreiben darauf hin, daß diese Feuchtigkeit in die Konstruktion gedrungen sei, weil ein in diesem Verfahren tätiger Vorgutachter diese Leiste gelöst habe, wodurch die Versiegelung undicht geworden sei. Dieser Einwand war jedoch nicht begründet, da aufgrund eines Fotos des Vorgutachters diese Leiste bereits feucht war. Insofern war auch diese Konstruktion zu beanstanden, da die Voraussetzungen für einen baldigen Wasserablauf nicht gegeben waren.

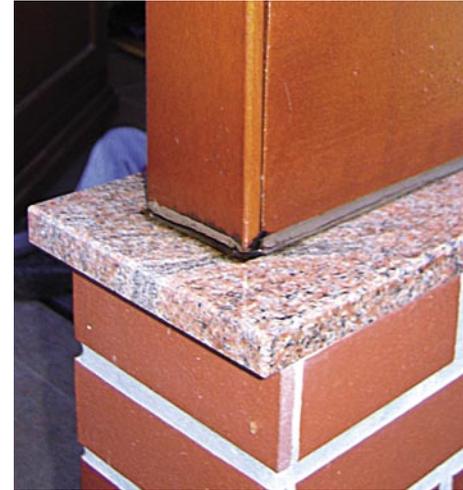
Sichtbare Feuchtigkeit

Um den Mangel zu beheben hätte die Konstruktion völlig demontiert und in eine Tischlerwerkstatt transportiert werden müssen. Dort kann die Konstruktion sachgemäß auseinander genommen und ein neues Seitenteil mit durchgehendem aufrechten Pfosten hergestellt werden. Die Konstruktion sollte vorzugsweise mit Konterprofil

hergestellt und mit Mahagonidübeln verleimt werden. Wie anhand des hinteren Fensterelementes sichtbar, sind die zur ordnungsgemäßen Konstruktion erforderlichen Pfosten und Riegel in diesem Bereich sachgerecht angeordnet worden. Einleuchtend war, dass die waagrecht verlegte Marmorbank in dieser Form so nicht bleiben konnte, weil sie keine Möglichkeit des natürlichen Wasserablaufs durch Gefälle bot.

Der konstruktive Holzschutz wurde ebensowenig beachtet. Der Vorschlag war daher, dass zur Behebung dieses Mangels das feststehende Seitenelement an der Unterkante für eine Leichtmetallbank mit Abtropfkante gefälzt und eine entsprechende Bank angebracht werden sollte. Anstelle der LM-Fensterbank könnte auch eine Marmorbank verwendet werden. Die Deckenuntersicht kann nach der Demontage wohl nicht mehr verwendet werden. Gleichwohl kann sie in gleicher Weise – Rotholzfurnierplatte, wetterfest verleimt – angefertigt werden.

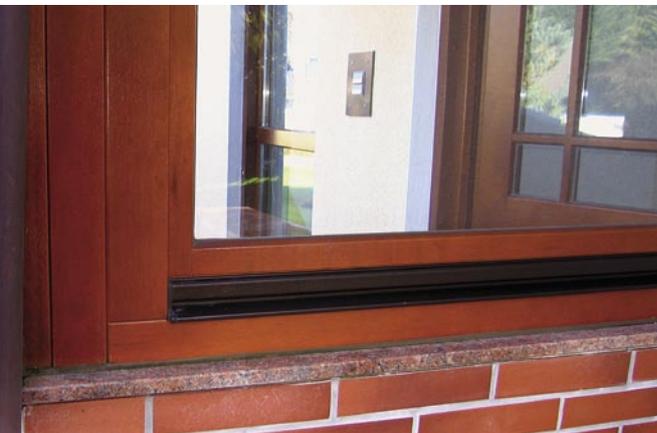
Durchgängige seitliche Pfosten

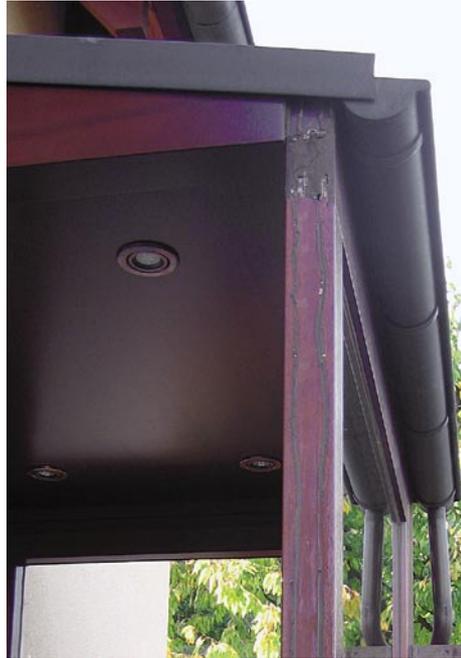
Querholz des oberen Riegels

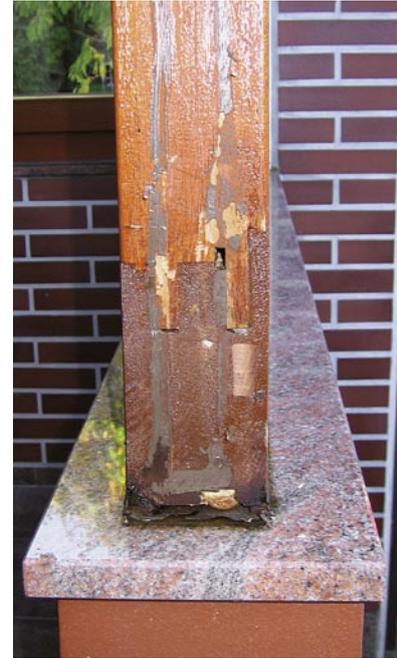
Querholz des unteren Riegels
