Neue Fenster für ein denkmalgeschütztes Gebäude

Ausschreibung bedenklich

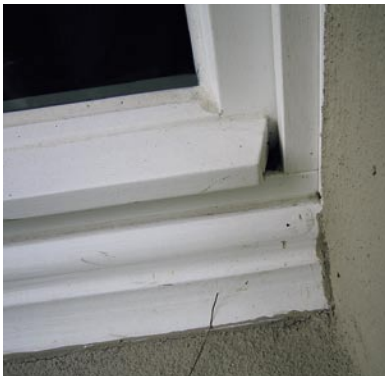
Die Konstruktion ließ in Bezug auf elementare Anforderungen, technische Ausstattung und die Ausführung zu wünschen übrig. Alle Wasserschenkel wurden an den Enden im Winkel von 30° schräg geschnitten und enden in der Regel 4mm vor der Blendrahmenkante. Das ist ein gravierender Mangel. Korrekt wäre gewesen, die Enden winkelig zu schneiden und sie 1,5mm vor den Blendrahmenkanten

Schräg geschnittene Wasserschenkel und die Fuge liegt frei

enden zu lassen. Gerade bei Fenstern ohne Regenschutzschienen ist es erforderlich, die Fuge zwischen Sohlbank und Flügel komplett abzudecken.

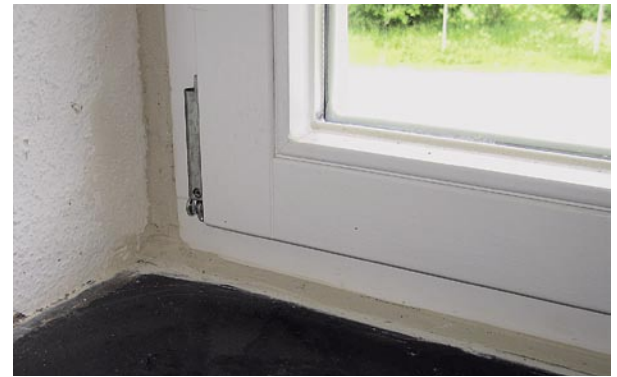
Fuge zwischen Fensterbank und Blendrahmen. Was fehlt ist die Wasserhohle

Alle alten Fenster hatten an den unteren Blendrahmen sogenannte Wasserhohlen die eingedrungenes Regenwasser sammeln und zum Anbringen der Innenfensterbänke dienen. Diese sind weggelassen worden.

Zum Nachbau von Fenstern in einem denkmalgeschützten Gebäude gehören raumseitig ausgefällte Wasserhohlen (ohne Bleiröhrchen), die die vorhandenen Fensterbänke aufnehmen können. Stattdessen wurden die Fugen zwischen Fensterbänken Blendrahmen schlecht zugeputzt.

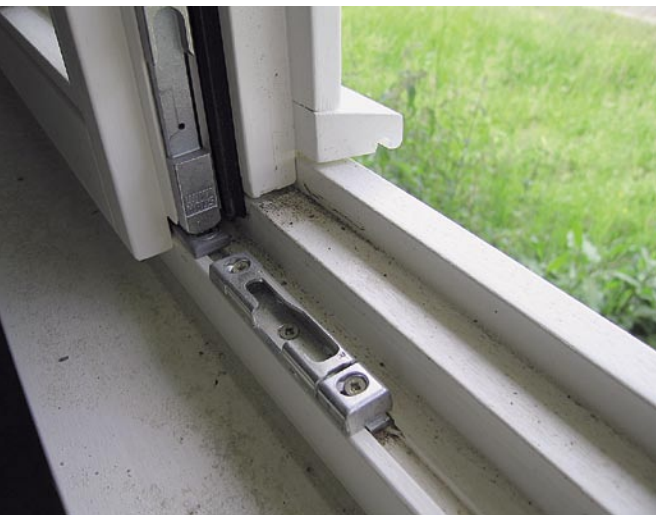
Die Überschneidungen der Wasserschenkel sollten maximal einen Zwischenraum von 1,5 mm aufweisen, damit so wenig wie möglich Schlagregen eindringen kann. Tatsächlich wurden allerdings an verschiedenen Fenstern Zwischenräume von 5 mm festgestellt. Außerdem fluchten einige Wasserschenkel nicht. Die Falzwange der Sohlbank wurde gerade ausgeführt anstatt nach außen fallend mit einer Schräge von $> 2^\circ$, damit aufstehendes Wasser abfließen kann.

Kantenflächen unter dem Wasserschenkel sind nicht schräg

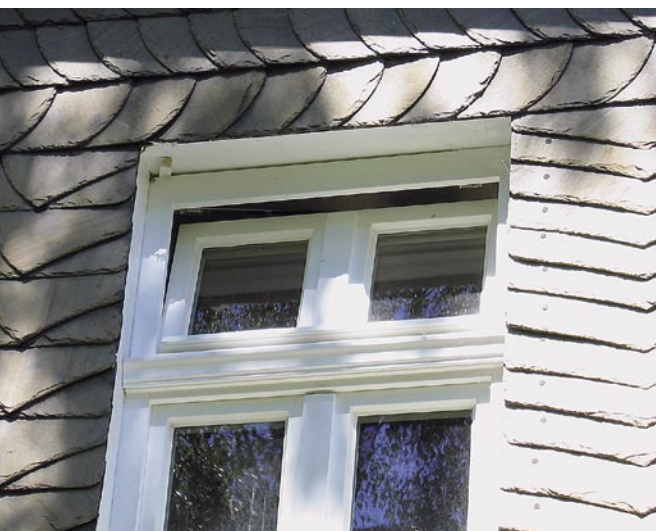
Oben links gut zu sehen ist der Fixierkeil im Spalt

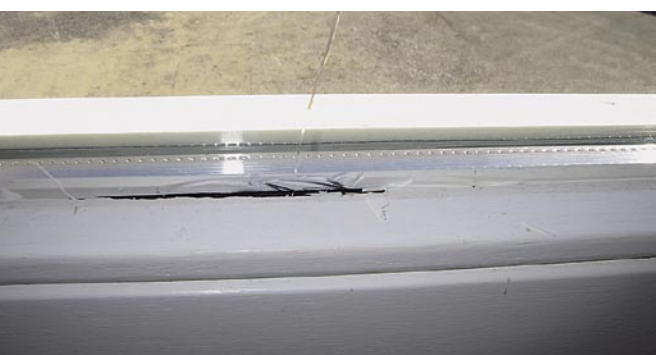
Ausgangslage war eine gerissene innere Scheibe der Isolierverglasung

Da einige Scheiben gerissen waren, wurde eine der Scheiben aus dem Rahmen gelöst. Dabei war zu erkennen, dass dieser Riss durch das Eintreiben einer Rückenklammer verursacht wurde. Wären die Scheiben gemäß DIN 18545 – Abdichten von Verglasungen mit Dichtstoffen – mit Vorlegeband und Stiften verglast worden, wäre dieser Mangel nicht aufgetreten. Es liegt nicht im Ermessen eines Auftragnehmers, von den ATV (Allgemeinen Technischen Vorschriften) ohne Zustimmung des Auftraggebers abzuweichen. Bei dieser Untersuchung stellte sich heraus, dass die Scheiben mit unbehandelten Klötzen aus Fichtenholz verklotzt wurden. Gemäß DIN 18545 – Abdichten von Verglasungen mit Dichtstoffen – Abs. 4.4 müssen Klötze so beschaffen sein, dass auch bei Feuchtigkeits- und/oder Temperatureinwirkungen keine unzulässigen Veränderungen auftreten.

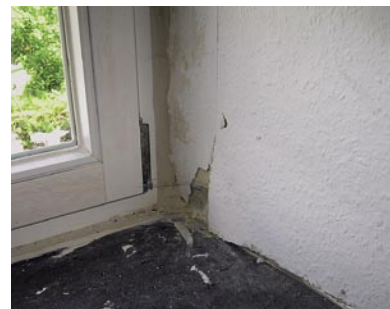
Ein weiterer Kritikpunkt ist die Vermörtelung der Randfugen zum Mauerwerk bzw. zu den Fensterbänken. Die Ausführung dieser Arbeit war unsachgemäß. Der Mörtel stand unterschiedlich weit vor. Die Fensterelemente im Dachgeschoss waren sowohl in der Höhe als auch in der Breite zu gering bemessen.

Unsaubere Putzfugen. So eine Arbeit sollte kein Fachbetrieb hinterlassen
