Regalscheiben in einem Verkaufsraum

Kleine Ursache – große Wirkung

IN DEM NEUEN GUTACHTERFALL aus der Praxis geht es diesmal um herausrutschende Glasscheiben in den Verkaufsgondeln eines Modehauses. Zu klären ist, ob die Verglasung mangelhaft ausgeführt wurde oder ob ein unsachgemäßes Handling vorliegt. Wie immer in dieser Artikelreihe, wurden Namen, Ort und Datum von der Redaktion geändert.

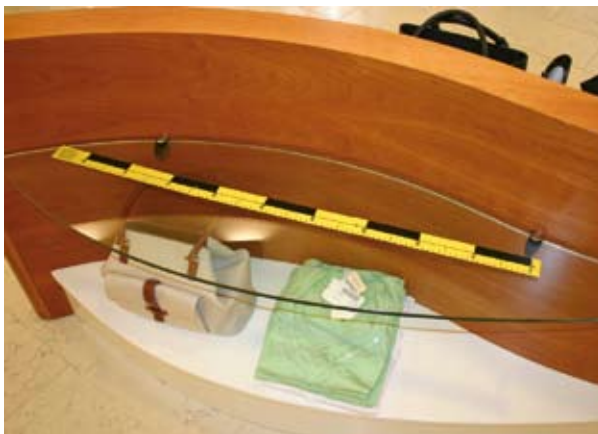
Ansicht einer der Regalscheiben

Im normalen Gebrauch (Auflegen von Ware und Reinigung) lösten sich die Glasscheiben in den beiden Haltern regelmäßig und rutschten aus der Klemmhalterung heraus. Die Scheiben mussten zurückgeschoben, und die Halter nachjustiert werden.

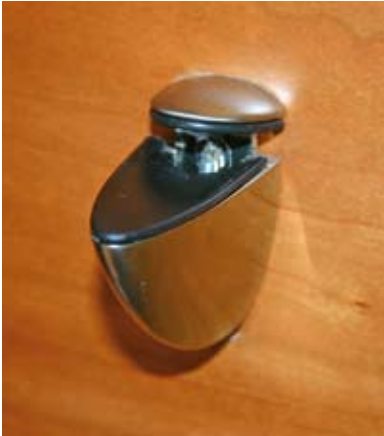
Ansicht des aufgebogenen oberen Klemmwinkels des Glashalters der zerbrochenen Regalscheibe

Die Tatsache, dass sich der obere Klemmwinkel des Glashalters der zerbrochenen Regalscheibe nach oben weg gebogen hat, lässt den Schluss zu, dass die Halter den Lasten aus dem Glasgewicht sowie den Auslagen nicht gewachsen sind. Die glatten teflonähnlichen Zwischenlagen begünstigen ein Herausrutschen der Scheiben aus den Haltern. Wenn dann keine weitere Sicherungen gegen das Herausrutschen, wie z. B. Bohrungen im Glas mit einem Sicherungsstift, vorhanden sind, ist die Gefahr des

Glasbruches und hiermit verbundenen Schäden, z. B. an den Auslagen und/oder Verletzungen gegeben. Ferner muss sich der Lieferant eines Produktes auch Gedanken darüber machen, wozu es gedacht ist und wie damit im Gebrauch umgegangen wird. Hierbei müssen auch außergewöhnliche Umstände mit berücksichtigt werden. So kann es z. B. vorkommen, dass eine Kundin mit dem Rücken zu den „Verkaufsgondeln“ ein Kleidungsstück aus sucht, währenddessen ihr Kind mit den Auslagen auf den Glasscheiben der „Verkaufsgondeln“ spielt oder sich sogar auf den Scheiben abstützt. Hierbei besteht unter den vorgefundenen Verglasungsumständen allerhöchste Verletzungsgefahr für das Kind. Aus dieser Sicht und den oben festgestellten Verglasungsumständen ist die Verglasung als mangelhaft anzusehen. |

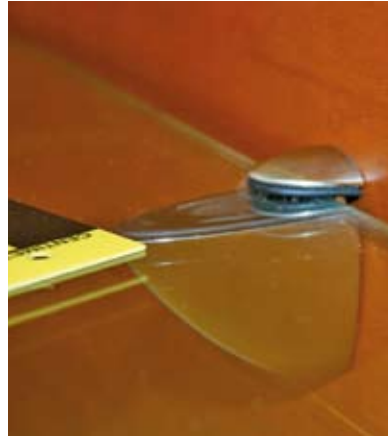
Ansicht des Klemmhalters

Bei den Glasscheiben handelt es sich um normales Floatglas mit einer Glasdicke von 10 mm. Die Glasscheiben sind an der Rückseite punktförmig in zwei Klemmhalter eingespannt. Die Halter haben einen Abstand von etwa 75 cm. Die untere Auflagefläche der Glasscheiben auf den Haltern ist 5 cm tief, der obere Klemmwinkel hat eine Tiefe von 2 cm. Um Glas-/Metallkontakt zu vermeiden, haben die untere Auflagefläche und der obere Klemmwinkel teflonähnliche glatte Zwischenlagen. Der obere Klemmwinkel des Glashalters der zerbrochenen Regalscheibe hat sich nach oben weggebogen. Vorkehrungen, die ein Herausrutschen der Glasscheiben verhindern könnten, sind nicht vorhanden.

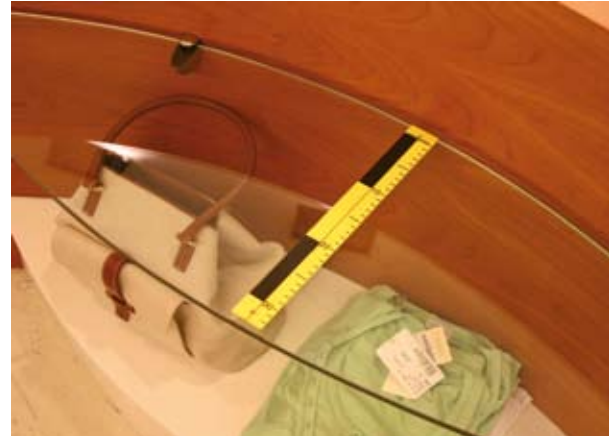
Ansicht der Regalscheibe mit Tiefenabmessung
