Schadensbilder auf Glasoberflächen

Glasschäden durch nachträgliche Holzbearbeitung

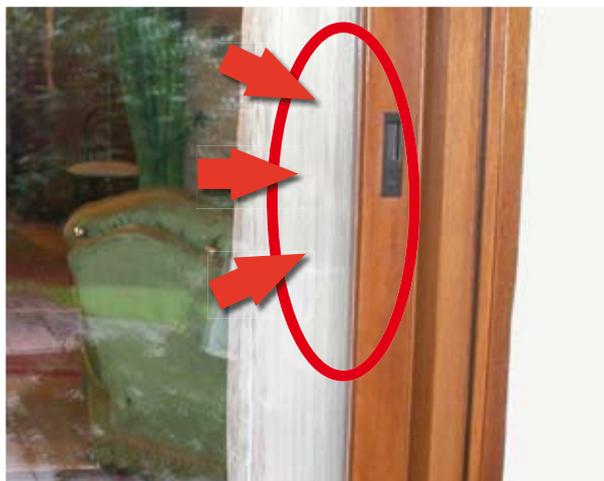
Schädigungen auf der Glasaußenseite im Griffbereich

Das vor fünf Jahren eingebaute Schiebetürelement weist im unteren Griffbereich in einer Breite von ca. 10 cm bis 15 cm, über eine Höhe von 1,00 m, punktuelle Schädigungen auf der Oberseite der Glasfläche auf. Es handelt sich um ca. 200 bis 300 punktuelle Schädigungen.

Die Schäden sind hauptsächlich an der Schließseite des Schiebetürelements, entlang dem Bereich des senkrechten Fensterrahmens, vorhanden. Der Kern der Schäden befindet sich überwiegend in Richtung Holzrahmen, während sich die Schäden mit zunehmendem Abstand vom Holzrahmen verringern. Bei einer Entfernung von 30 cm zum Holzrahmen sind keine Schädigungen mehr sichtbar. Im Bereich unterhalb der Silikonmasse, welche das Fensterglas zum Holzrahmen hin abdichtet, sind keine Schädigungen sichtbar.

Im Bereich der Griffmuschel sind die Schädigungen am stärksten. Oberhalb der Griffmuschel und zum Boden hin nehmen die Schädigungen rapide ab. Ca. 20 cm oberhalb der Griffmuschel sind die Schädigungen auf der Glasscheibe nicht mehr vorhanden. Die Überprüfung ergab, dass nur die Oberfläche der äußeren Glasscheibe bis zur Fugenmasse geschädigt ist.

Zur Beseitigung des Schadens ist die Glasscheibe des Schiebetürelements auszubauen und zu erneuern. Die neu eingebaute Glasscheibe ist anschließend mit dem Holzrahmen dauerelastisch zu versiegeln.

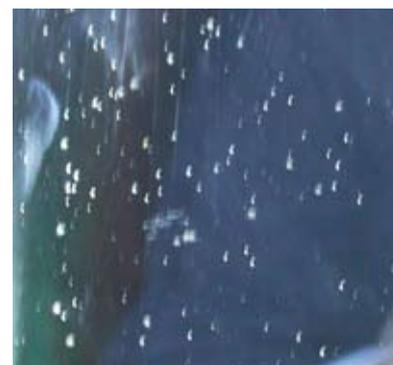
Detailaufnahme – Glasaußenseite im oberen Bereich

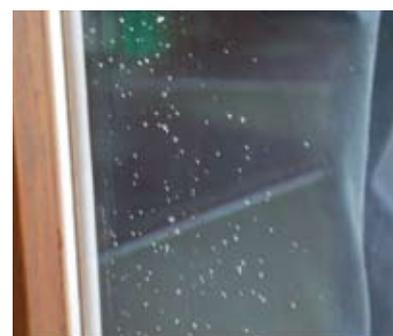
Detailaufnahme: Schädigungen auf der Glasaußenseite im unteren Bereich

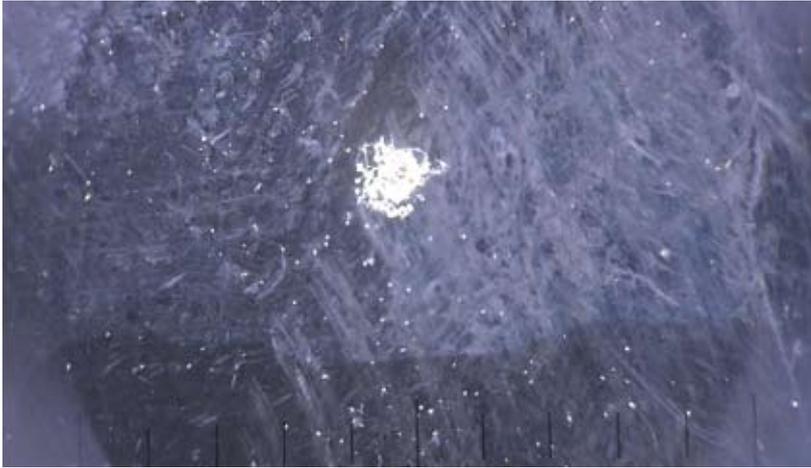
Detailaufnahme mit dem Dermaphot-Aufsatz: Oberflächenzerstörungen durch harte, auf die Glasoberfläche geschleuderte Partikel

zielte Vergrößerung des Schadensbildes wird sichtbar, dass die punktuellen Schädigungen durch mechanische Einwirkung verursacht wurden. Dabei wurden Kleinstpartikel mit großer Wucht auf die Glasoberfläche geschleudert, die zur Zerstörung der Glasoberfläche geführt haben. Die aufgetroffenen Partikel haben die Glasoberfläche aufgesplittert.

Durch einen Bandschleifer sind bei Schleifarbeiten am Holzrahmen die Schädigungen an der bereits eingebauten Glasscheibe entstanden. Das vorhandene Schadensbild lässt keinen anderen Schluss zu, da die Glasscheibe unterhalb der Abdichtungsmasse keine Schädigungen aufweist. Daher lassen sich Produktionsfehler oder Transportschäden ausschließen.

Da die Schäden punktuell und in unterschiedlicher Größe vorhanden sind, werden keine anderen schadensverursachenden Möglichkeiten in Betracht gezogen. Die vorgefundene Glasschädigung muss durch ein Material verursacht worden sein, das die gleiche Härte wie Glas besitzt.

Bei den auf die Glasscheibe aufgetroffenen Partikeln könnte es sich z.B. um Quarzsand, Korundbelag bzw. den Belag eines Bandschleifers handeln, mit

Zur Schadensvermeidung wäre lediglich ein Karton oder eine dicke Folie (Mindestdicke ein mm) erforderlich gewesen, um den sensiblen Glasbereich zu schützen.
