Glassprünge in Sonnenschutz-Isolierverglasungen

Eine Folge zu hoher thermischer Belastungen

GEGENSTAND DIESER GUTACHTLICHEN STELLUNGNAHME sind die Glassprünge in verschiedenen Sonnenschutz-Isolierglaseinheiten einer Fertigungshalle in Donautal. Zur Aufgabe des Sachverständigen gehörte die örtliche Inaugenscheinnahme der gesprungenen Sonnenschutz-Isolierglaseinheiten in der Fertigungshalle sowie die Feststellung der Schadensursache.

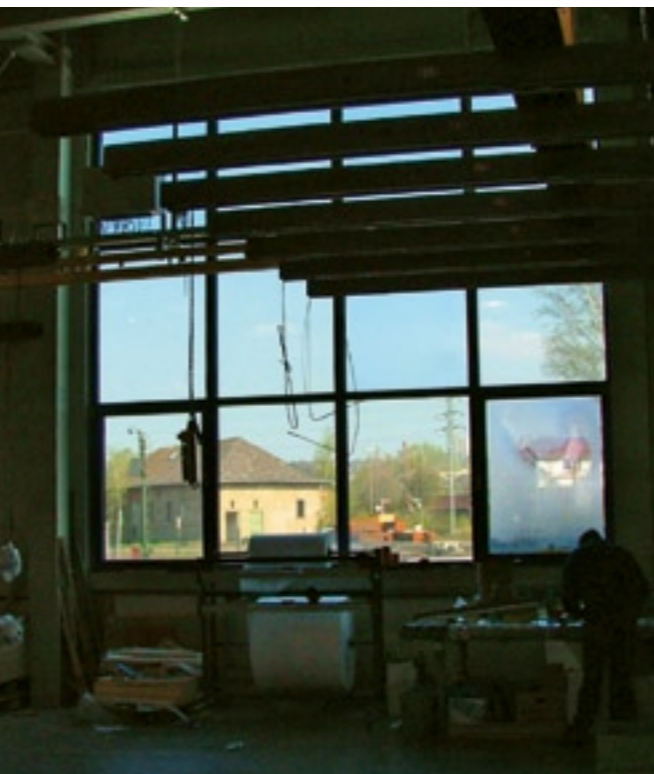
Bild 1: Bearbeitungs- und Lagerbereiche vor gesprungener Isolierverglasung

Dies gilt insbesondere auch beim Bekleben und Abdecken von Glas während der Bauphase und danach, denn die thermische Belastung durch Teilbeschattung sowie das Erzeugen von Wärmestaus am Glas (z. B. durch unmittelbar hinter dem Glas befindliche Regale und Lagergüter) führt in aller Regel zu einer Überlastung des Glases.

Im Falle zu heißer Materialien in kurzem Abstand vor Isolierglasscheiben wird unter Umständen auch die Grenzbelastung von Floatglas sehr schnell erreicht. Die zu hohe Infrarotstrahlung führt zu örtlichen Spannungsspitzen im Floatglasquerschnitt, was dann, ähnlich wie bei Teilbeschattung, zum Versagen der entsprechenden Verglasungseinheit führen kann.

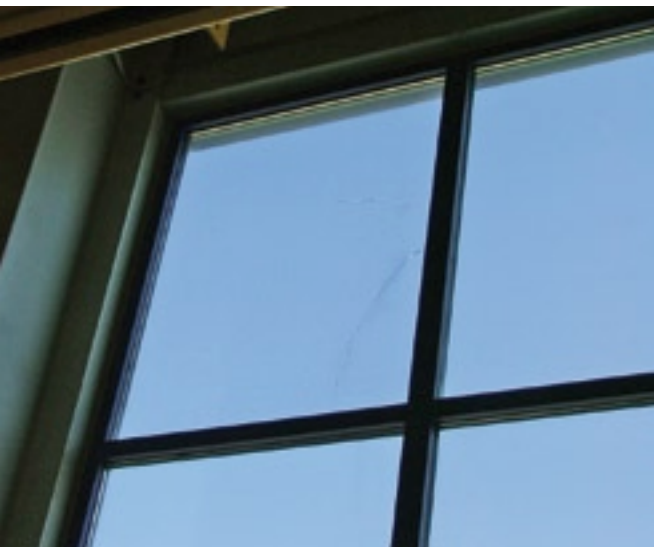
Bild 2: Beinahe rechtwinklig unter der rechten Glashalteleiste austretender Glassprung

Ein thermischer Sprung entsteht immer dann, wenn die typischen Materialkennwerte des Glases in Abhängigkeit von der Glaskantenbeschaffenheit und vor allem der Temperaturwechselbeständigkeit überschritten werden. Besonders typisch ist hierbei der Einlauf, der von der Glaskante immer auf dem kürzesten Weg zur so genannten Kalt-/Warmzone (Druck- und Zugzone) verläuft.

Im vorliegenden Falle ist zu empfehlen, dass die bereits beschädigten Isolierglaseinheiten so ersetzt werden, dass die innere Floatglaseinheit gegen eine 4 mm starke ESG-Scheibe, vorzugsweise mit Heißlagerungstest (auch Heat-Soak-Test), ersetzt wird. Der HL-Test dient hierbei zur Auslese von mit Nickelsulfid verseuchten Glasscheiben.

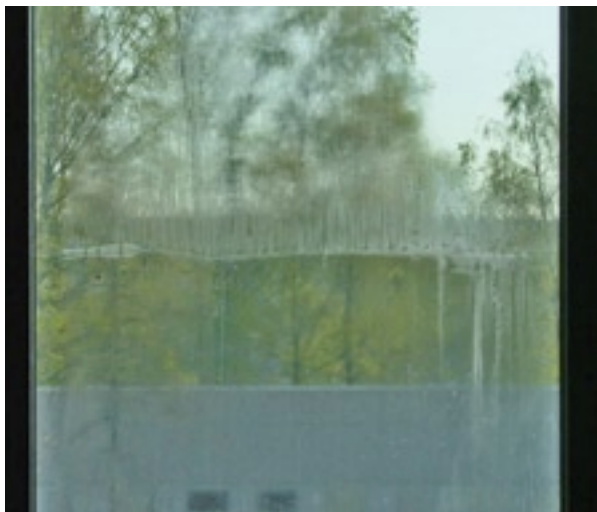
Bild 3: Horizontaler Sprung der mittleren Isolierglasscheibe

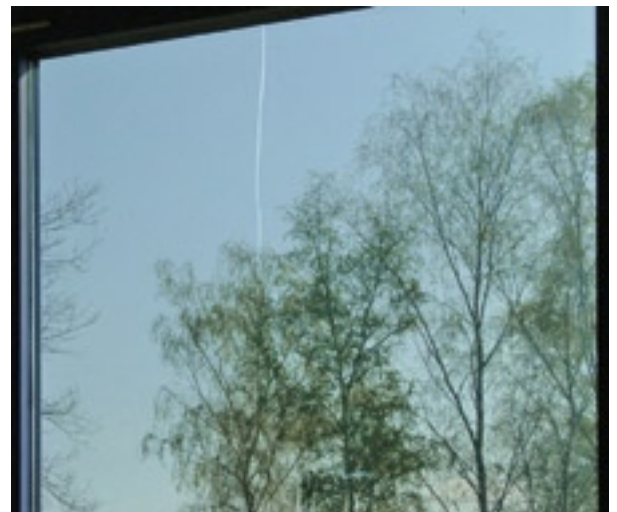
Bild 4: Vertikaler Sprung, oben beginnend

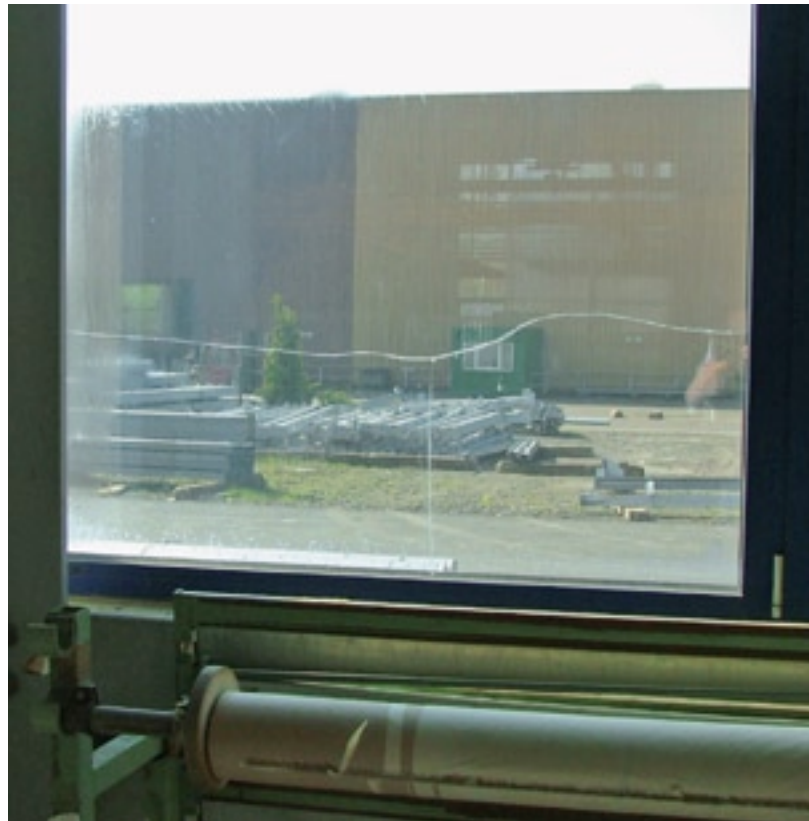
Bild 6: T-förmiger Glassprung, im rechten Winkel von den Glasdeckenleisten ausgehend

cken dann abrupt ab. D. h., dass die Einlaufwinkel meist rechtwinklig sind. Auf Bild 6 ist beispielsweise auch ein thermischer Streckensprung erkennbar, der T-förmig um einen später hinzugekommenen thermischen Sprung ergänzt wurde und an dem zuerst entstandenen Sprung endet.

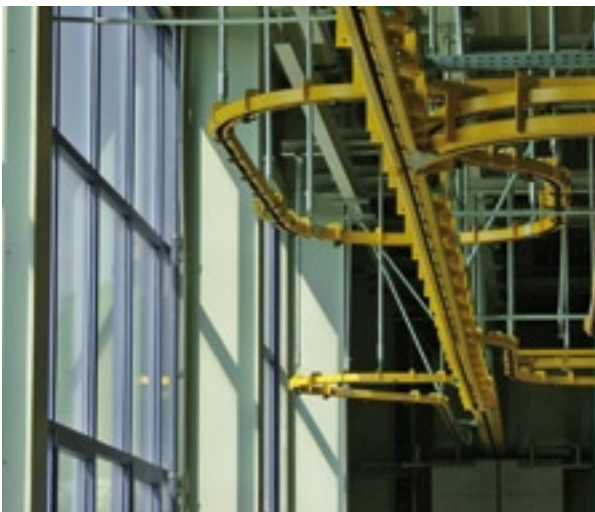
Bild 5: In relativ kurzem Abstand, teils unter einem halben Meter von den Isolierglaseinheiten entfernte Deckenlaufschienen

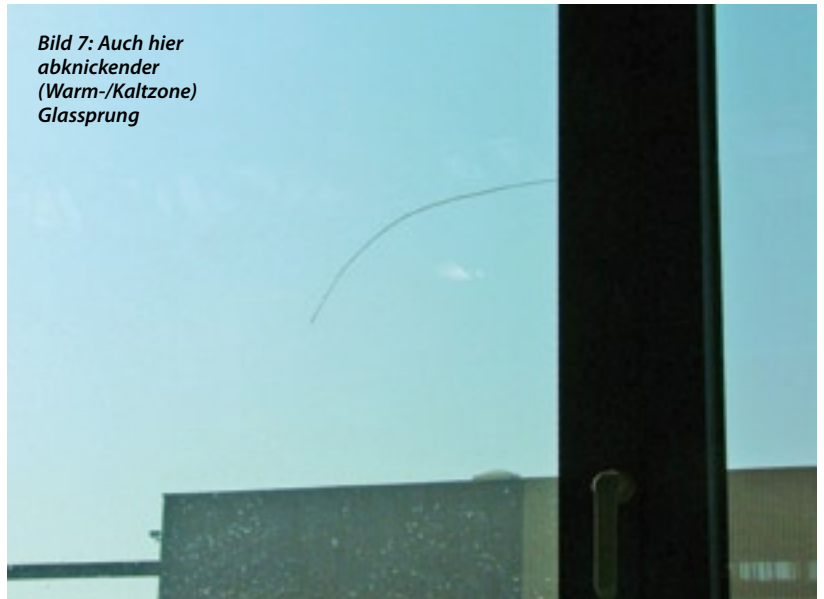
Beim Eintreten in diese Kalt-/Warmzone kommt es zu einer auch im vorliegenden Falle häufig zu erkennenden Richtungsänderung. Bei thermischen Sprüngen kann recht pauschal die Aussage getroffen werden, dass der Sprungverlauf den Weg des geringsten Widerstandes geht.

Bild 7: Auch hier abknickender (Warm-/Kaltzone) Glassprung

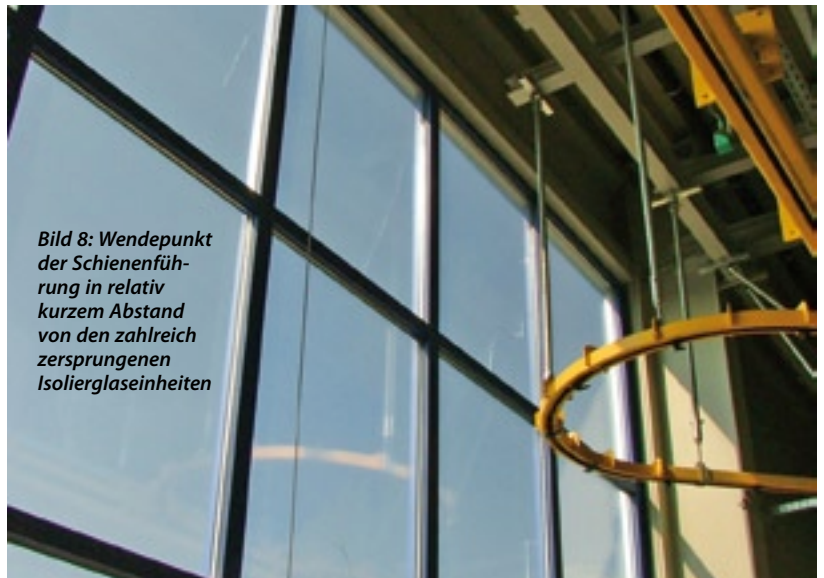
Bild 8: Wendepunkt der Schienenführung in relativ kurzem Abstand von den zahlreich zersprungenen Isolierglaseinheiten

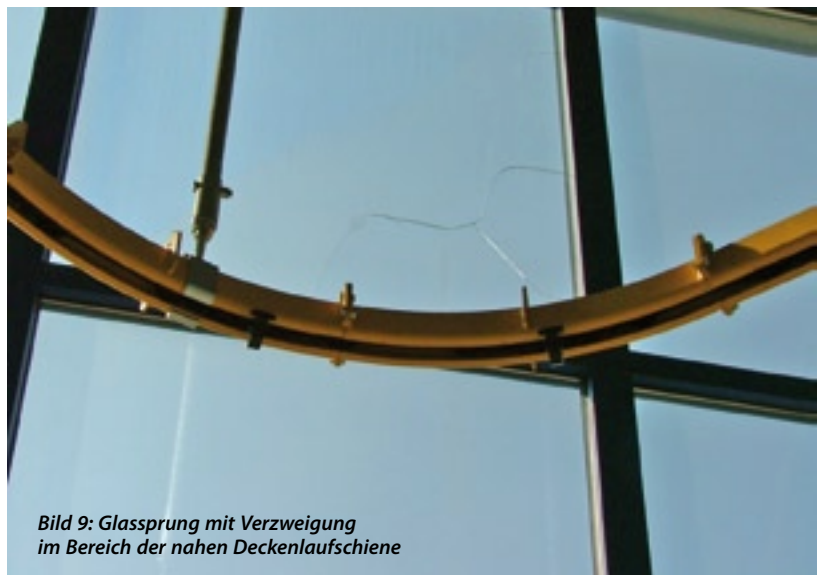
Bild 9: Glassprung mit Verzweigung im Bereich der nahen Deckenlaufschiene
