Riss im Kristallspiegel

Thermische oder mechanische Ursache?

Wolf-Dietrich Chmieleck

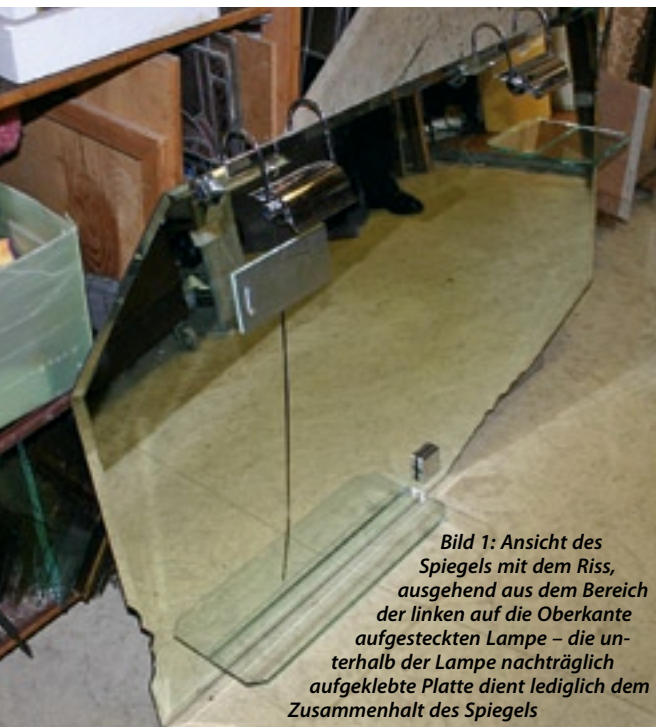
Bild 1: Ansicht des Spiegels mit dem Riss, ausgehend aus dem Bereich der linken auf die Oberkante aufgesteckten Lampe – die unterhalb der Lampe nachträglich aufgeklebte Platte dient lediglich dem Zusammenhalt des Spiegels

termins in einem Nebenraum des Verkaufsräumtes der Firma Möbel Mustermann besichtigt (Bild 1).

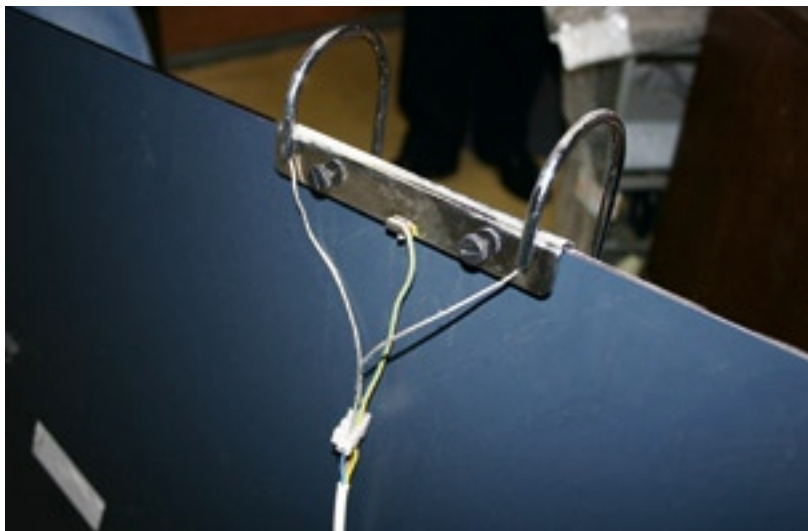
Die bogenförmigen Halter der eigentlichen Leuchte sind rückseitig auf ein U-Profil geschweißt (Bild 2). Dieses metallische U-Profil wurde auf die Oberkante des Spiegels gesteckt und dann mittels zwei rückseitig angebrachter Klemmschrauben gesichert.

Bild 2: Rückansicht der im Bereich des Risses auf die Oberkante des Spiegels aufgesteckten Lampe

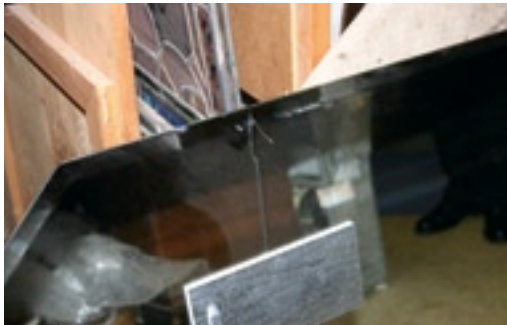
Der Riss des Spiegels hat seinen Ursprung an der Oberkante im Bereich des U-Profiles der linken Lampe mittig zwischen den beiden Klemmschrauben (Bilder 3 und 4).

Ein Riss, der durch thermische Einflüsse entsteht, hat einen typischen Verlauf. Er beginnt an der Glaskante in einem 90°-Winkel zur Kante einige Zentimeter exakt senkrecht weglaufend und erst dann verläuft er mäanderförmig weiter in die Glasfläche hinein.

Diesen, für einen thermischen Sprung typischen Verlauf hat der Gutachter nicht vorgefunden.

Bild 3: Ansicht des Rissbeginns im Bereich der aufgesteckten Lampe

Vielmehr handelt es sich um einen mechanisch verursachten Riss, hervorgerufen durch das Festschrauben des auf die Spiegelkante aufgesteckten metallischen U-Profiles der Lampe mit den beiden rückseitigen Klemmschrauben.

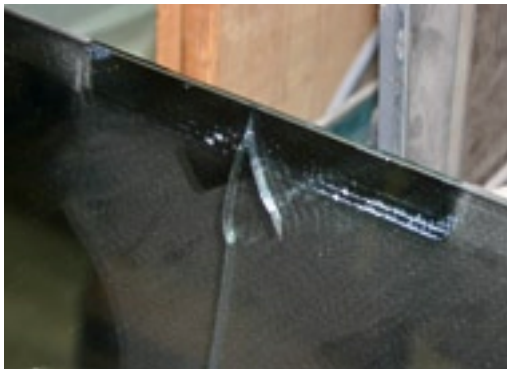
Bild 4: Detailansicht des Rissbeginns im Bereich der aufgesteckten Lampe
