Sprünge in Tür aus Drahtgussglas

Glassprung durch Hitzeeinwirkung?

IN DEM VORLIEGENDEN GUTACHTEN ist zu klären, ob die Beschädigung einer Haustür durch die von einer brennenden Mülltonne ausgehenden Hitzeeinwirkung verursacht wurde.

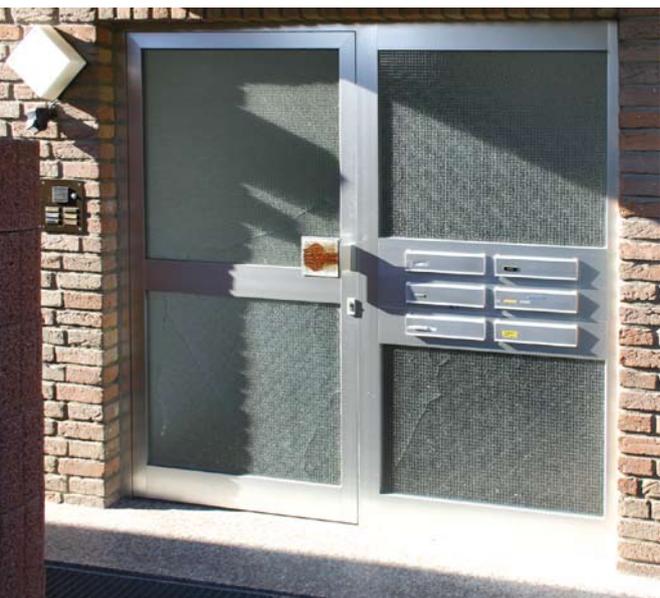
Bild 1: Gesamtansicht der Eingangsanlage

Bei der Haustüre handelt es sich um eine Eingangsanlage bestehend aus einer Tür und einem Seitenteil (Bild 1). Gegenüber der Eingangsanlage befindet sich in ca. zwei Meter Entfernung ein Abstellplatz für Mülltonnen (Bild 2).

Alle vier Scheiben weisen mehr oder weniger Glassprünge auf, die vom Verlauf her typische Anzeichen für eine thermische Ursache haben.

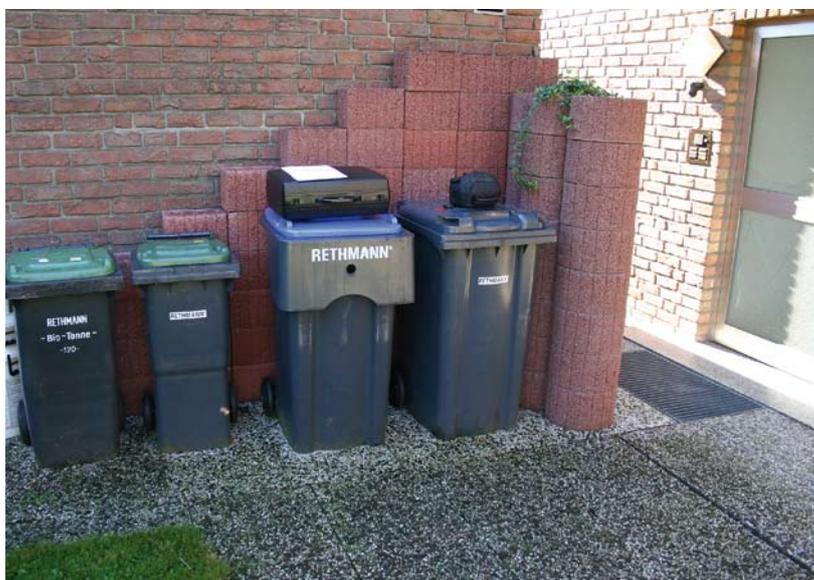
Gebrannt hat die der Eingangstüre nächststehende Mülltonne. Die auf dem Bild erkennbare seitliche Mauer war zum Zeitpunkt des Brandes noch nicht vorhanden.

Bild 2: Ansicht vom Abstellplatz der Mülltonnen im Eingangsbereich

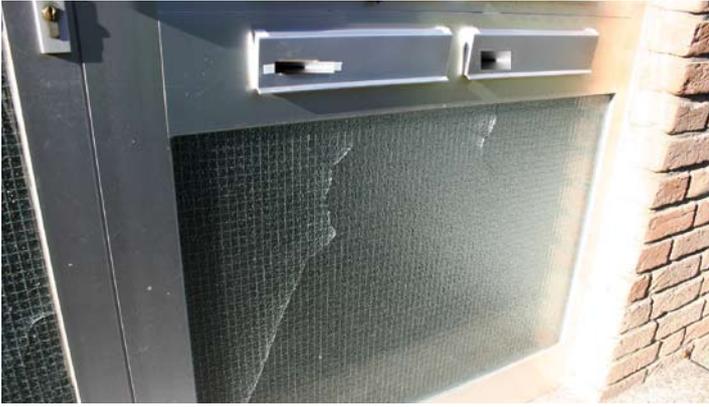
Bild 3: Ansicht von Glassprüngen

Alle an der Eingangsanlage vorgefundenen Glasbrüche hatten das typische Aussehen thermischer Sprünge, mit einem in einem Winkel von ca. 90° zur Glaskante vom Rand ausgehenden Sprung, der zu-

nächst einige Zentimeter in die Fläche hineinläuft und sich dann mäanderförmig weiter verbreitet (Bild 3 und 4).

Die Glassprünge sind mit an Sicherheit grenzender Wahrscheinlichkeit auf den Brand einer in ca. zwei Meter Abstand von der Eingangsanlage entfernt stehenden Mülltonne zurückzuführen. |

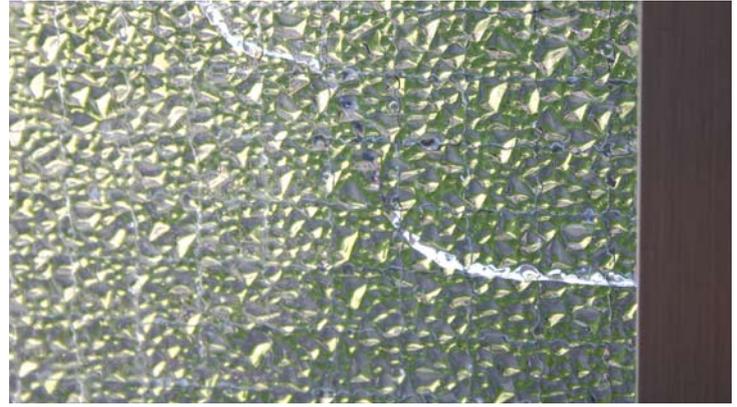
Bild 4: Detailansicht eines Glassprunges mit dem typischen Verlauf für thermische Ursachen

Bereits bei normalem „Fensterglas“ kann eine Temperaturdifferenz zwischen Scheibenrand und Scheibenfläche ab 40 °C zu Glasbruch führen. Bei Gussglas ist diese kritische Temperaturdifferenz noch kleiner.
