Der tägliche Schadensfall: 70

Das Holzfenster und die Mißachtung seiner Konstruktionsmerkmale

Eberhard Achenbach

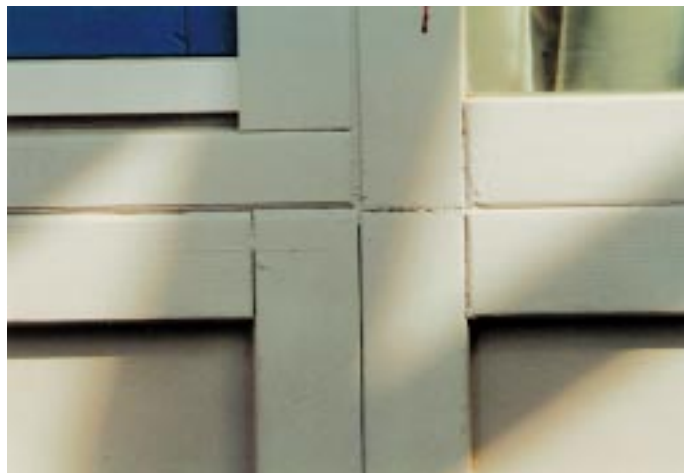
Unzureichende Schlagregendichtigkeit und erhöhte Fugendurchlässigkeit ...

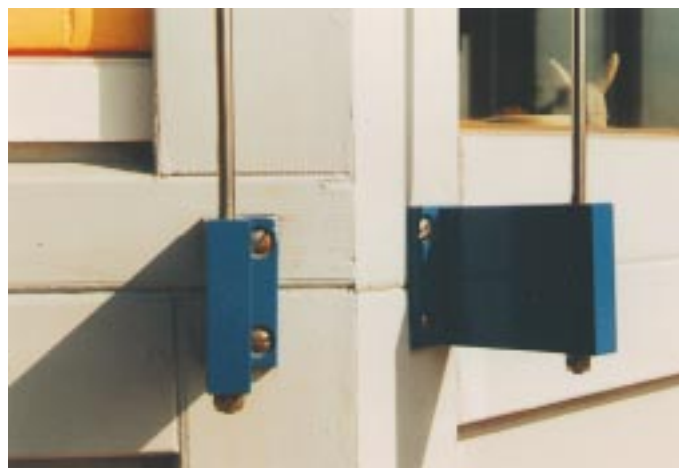
*... sind die Folgen mangelnder Kenntnis elementarer Konstruktionsdetails
Fotos: Achenbach*

schaulich aufgezeigt, denn kapillare Fugen sind an den Kopplungsstellen und im Schlitz-Zapfenbereich bereits vorhanden, so daß die Feuchtigkeit eindringt. Das dann in der Konstruktion verbleibende Wasser führt neben der Zunahme des Quell- und Schwindverhaltens – und somit zur Volumenveränderung – zu einem beschleunigten Fäulnisvorgang.
