Anleitung zur sachverständigen Beweisführung

Das Verhalten von Glas unter Gewalteinwirkung

Oskar Wallmüller

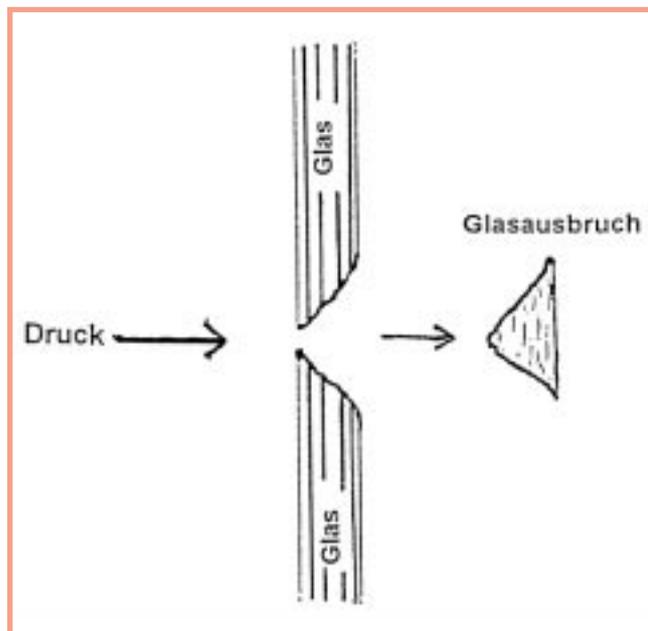
Bild 1
Fotos und Zeichnungen: Wallmüller

Wird eine Glasfläche durch eine konzentrierte, einseitige Gewalteinwirkung getroffen, so pflanzt sich die *Wucht des Schlages bzw. Schusses in die gleiche Richtung fort*. Während die *erste* Scheibenebene des Glases keine, bzw. nur geringe „Reibungsspuren“ je nach

der Geschwindigkeit des auftreffenden Gegenstandes/Projektils erkennen läßt, bricht die *zweite* Scheibenebene *trichterförmig/keilförmig in Schlag-/Schußrichtung* nach hinten (Bild 1).

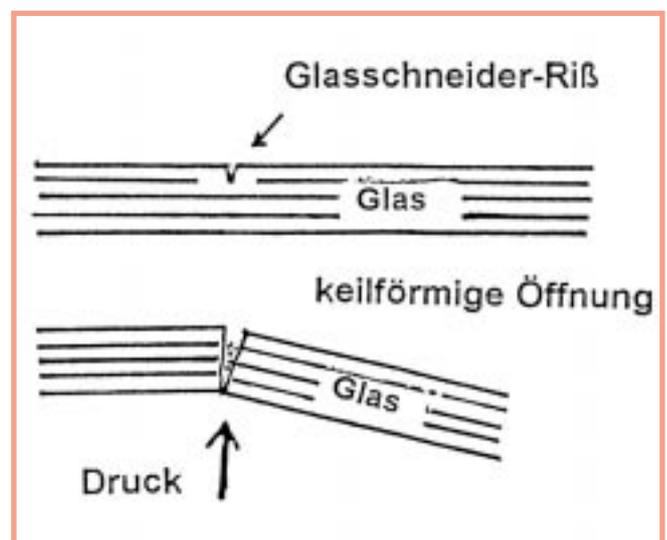
Bild 2

Wie bekannt führt das *Anritzen der Scheibenoberfläche* nur dann zum Durchbrechen einer Scheibe, wenn die beim Anritzen in die Kerbe fallenden „Glassplitter“ ihre Keilwirkung vollenden können, indem durch *einen Schlag von der Gegenseite* „die Kerbe weiter geöffnet wird“ (Bild 2). Ein Schlag auf die angeritzte Scheibenoberfläche macht dagegen die Kerbe wirkungslos zu!

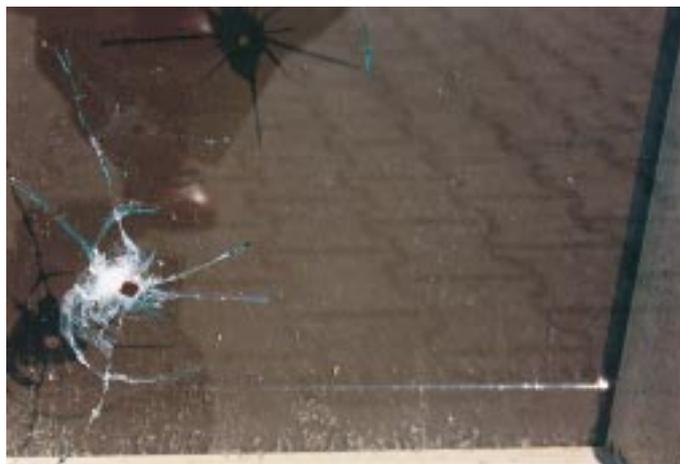
Bild 3

Mittels eines Luftdruckgewehres (Fabrikat: „Diana“, Mod. 27, Kal. 4.5./177) wurden in einer Versuchsserie jeweils 2 Floatscheiben in den Dicken 4, 6 und 8 mm aus einer Entfernung von 1,7 bzw. 6 und 13 m Entfernung *beschossen*. Wie das Bild Nr. 3 zeigt, ist die *Aufschlagfläche* des Projektils auf dem Glas *eng begrenzt*, während die *Austrittsöffnung* des Projektils auf der Rückseite des Glases *trichterförmige Ausbrüche* mit sternförmigen

Sprungeläufen zeigt. Die Schußrichtung kann somit einwandfrei bestimmt werden!

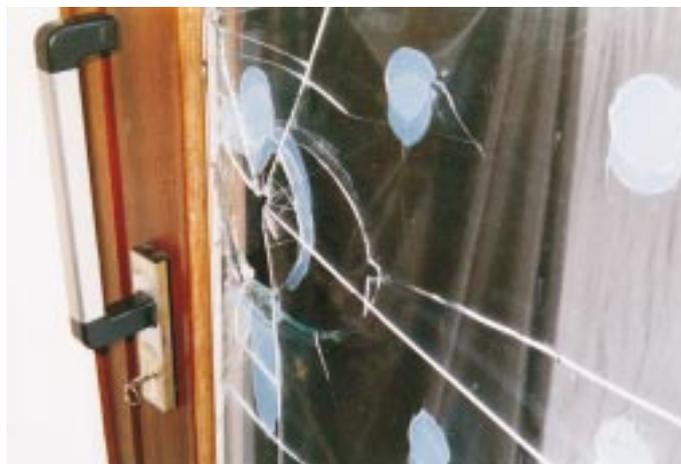
Bei einem Einbruch soll von Einbrechern eine Isolierglas-Einheit von außen kreisrund angeschnitten, ein rundes Bruchstück herausgebrochen, durch die so entstandene Öffnung die raumseitige Scheibe eingeschlagen und der Schließhebel betätigt worden sein.

Bild 4 zeigt die Mehrscheiben-Isolierglas-Einheit, bei der in der Außenscheibe eine kreisrunde Öffnung entstand, bei der die Bruchufer im Halbkreis keilförmig nach außen hin ausgebrochen sind. Die raumseitige Glasscheibe wurde offensichtlich mit einem spitzen Gegenstand beansprucht und ist sternförmig zerbrochen. Nach den Erfahrungen und den Erkenntnissen in den Versuchen muß davon ausgegangen werden, daß die beiden Scheiben der Isolierglas-Einheit raumseitig beansprucht worden sind, da das Bruchstück der Außenscheibe nach außen gebrochen sein muß, was die nach außen zeigenden Bruchufer beweisen (Bild 5). Leider ist nicht bekannt, wo Bruchstücke lagen und welche Umrisse diese hatten, um sie den jeweiligen Scheiben zuordnen zu können.

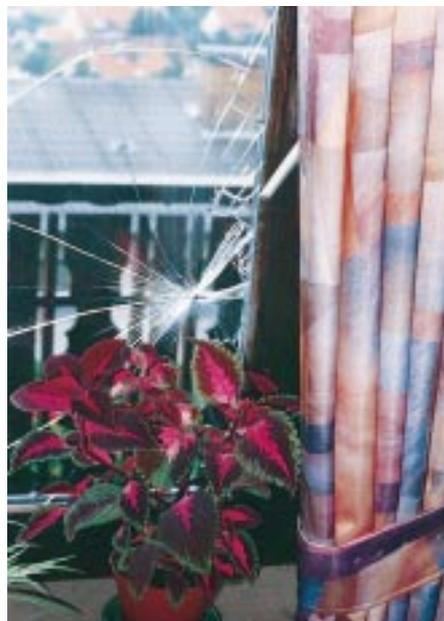
Wie Bild 6 zeigt, ist auf die raumseitige Scheibenfläche einwandfrei mit einem spitzen Gegenstand geschlagen worden und zwar so, daß das Glas im Schlagzentrum durchgebrochen ist und hiervon sternförmig/spinnennetzartig Sprünge ausgegangen sind. Da das angeblich offen stehende Fenster an keinen anderen Gegenstand des Raumes schlagen konnte ist die Schadenschilderung unglaubwürdig.

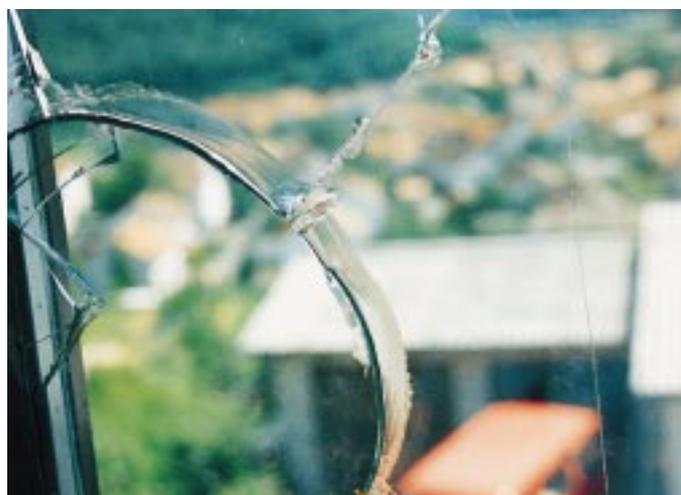
Das Bild 7 zeigt, wie die raumseitige Scheibe der zweiten Mehrscheiben-Isolierglaseinheit durch den Windzug zerbrochen sein soll.

Die Scheibe ist in Höhe des Beschlages halbkreisförmig ausgebrochen. Die Bruchufer zeigen keilförmig zum Scheibenzwischenraum hin. Die ausgebrochenen Bruchstücke liegen im Scheibenzwischenraum.

Da die Bruchufer, im Gegensatz zu Schaden 1, keilförmig zum Scheibenzwischenraum zeigen, muß nach den Erfahrungen und der Erkenntnisse in den Versuchen davon ausgegangen werden, daß die raumseitige Scheibe der Isolierglas-Einheit auch von der Raumseite aus gewaltsam beansprucht worden ist. □
