Schadensfall 71: Ein Wintergarten aus Aluminium

Da hilft nur noch abreißen

Fritz Jurtschat

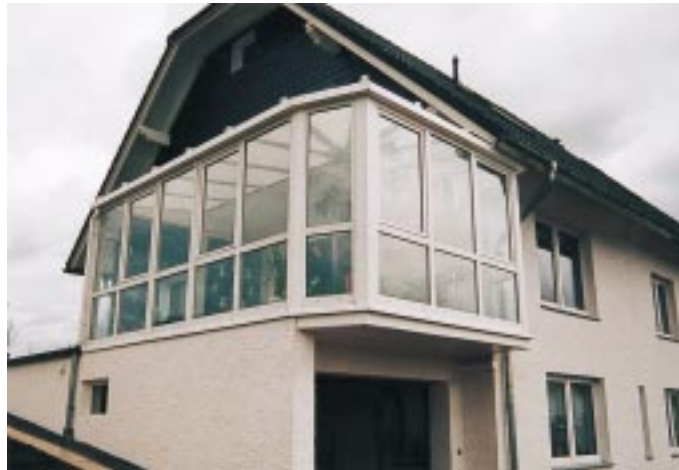
Bild 1: Ansicht des Wintergartens mit Garage

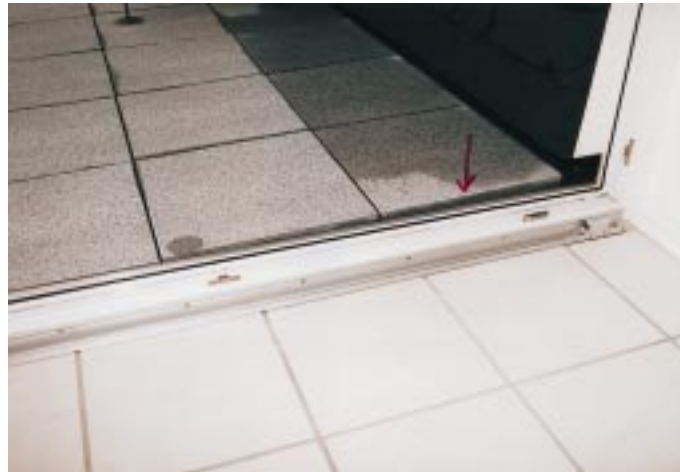
Bild 2: Der Terrassenboden ist höher als das untere Blendrahmenstück der Tür

Das Garagendach reicht über die gesamte Giebelbreite des Hauses. Da der Wintergarten nur etwa die Hälfte des zur Verfügung stehenden Platzes einnahm, war der andere Teil als Freisitz mit einem Plattenbelag versehen worden. Dieser Belag wurde mit Gefälle verlegt. Das war bei der Konstruktion der Schiebetür nicht berück-

sichtigt worden, so daß die Platten über der Laufschiene bzw. dem Blendrahmen-Unterstück um 4 cm vorstanden (Bild 2). Dadurch gelangte Oberflächenwasser ohne weiteres in das Innere des Wintergartens, was im Winter bzw. bei der Schneeschmelze äußerst unzutraglich war.

die Forderung erhoben, die Abdichtung von Balkonen und Terrassen zu Fensterelementen und Fenstertüren gemäß dieser Norm auszuführen. Dies bedeutet, daß die Abdichtung mindestens 15 cm über Oberkante Belag bei Wänden, Brüstungen, Pfeilern usw. hochzuführen ist. Manchmal unsinnig, hat diese Norm hier ihren Sinn. Der Antragsgegner hätte durch Höherlegen der Bodenschwelle (nach Untermauerung) sicherstellen müssen, daß Regen und Tauwasser nicht über die Türschwelle in das Wohnungsinere eindringen konnten. Auch das ist ein wesentlicher Mangel.

Die beschriebenen Mängel waren so gravierend, daß sich dieser Wintergarten nicht in vertragsgemäßen Zustand versetzen ließ. Die Verstöße gegen bauphysikalische Grundsätze waren immens. Beispielsweise hätte die Schiebetür neu konstruiert werden müssen unter Berücksichtigung der DIN 18 195.

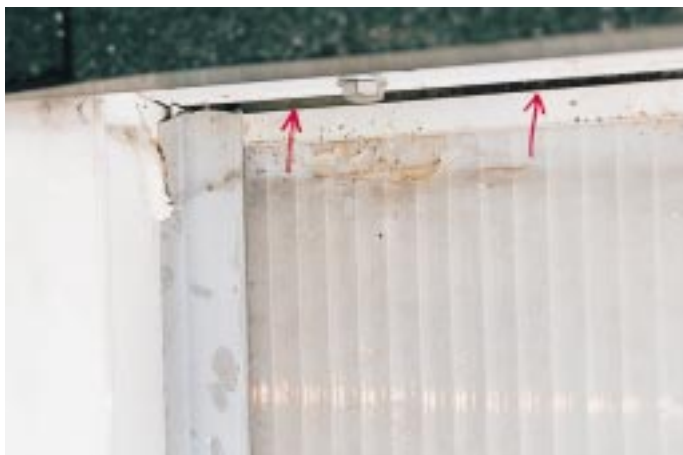
Bild 3: Durch diesen Hohlraum vermag Wasser einzudringen

Das Dach des Wintergartens war mit Doppelstegplatten aus Acrylglas belegt worden. Diese lagen in Falzprofilen aus Aluminium (Bild 3). Die Ränder dieser Tafeln waren mit Silikon-Flachprofilen abgedeckt. Während die in Richtung der Dachneigung verlaufenden Profile sich anscheinend ausreichend anschmiegen, war dies bei den oberen quer verlaufenden Dichtungsprofilen nicht der Fall (Bild 4). Nach Entfernen eines dieser Profile trat zutage, daß es nur sporadisch mit Silikon-Versiegelungsmasse auf der Acryltafel angeklebt worden war.

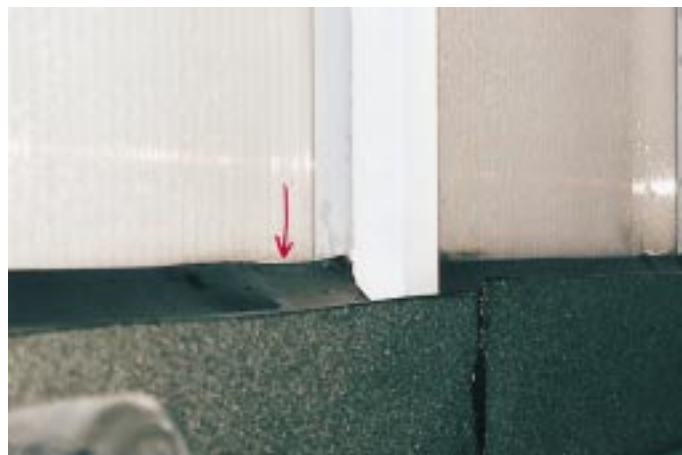
Bild 4: Unter dem Dichtungsprofil wird Wasser eingetrieben

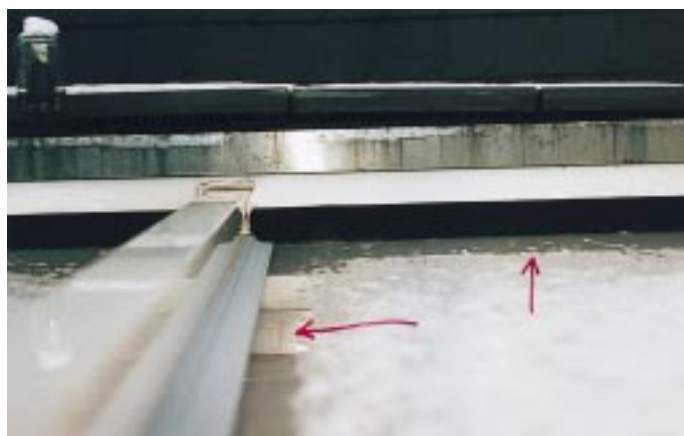
Bild 5: Schneeauflage mit umlaufender Tauwasserzone

Regen und Treibschnee konnten bei ungünstigen Witterungsverhältnissen unter dem Profil hindurch getrieben werden (Bild 5) und in die Hohlräume gelangen bzw. an der Unterseite des Daches austreten. Da die Hohlräume zwischen den Leichtmetall-Randprofilen nicht mit Dichtstoff ausgefüllt worden waren, machte sich hier der Wärmedurchgang aus dem Innenraum

des Wintergartens bemerkbar, so daß Schnee abgetaut wurde. Das sind wesentliche Mängel.

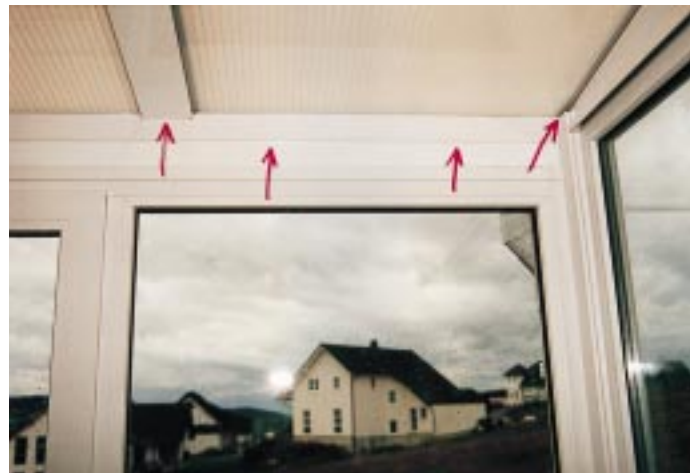
Die unteren Brüstungsscheiben und auch die oberen feststehenden Scheiben an den Rändern waren mit Wasserperlen bedeckt. Weitere Wassertropfen waren an den die Acrylplatten tragenden Längsträgern im Bereich der vorderen Auflagen vorhanden. Die an den Grenzflächen herrschende Feuchtigkeit ist die Ursache der Schimmelbildung in den Ecken gewesen (Bild 6).

Bild 6: An diesen Stellen bildet sich Tauwasser

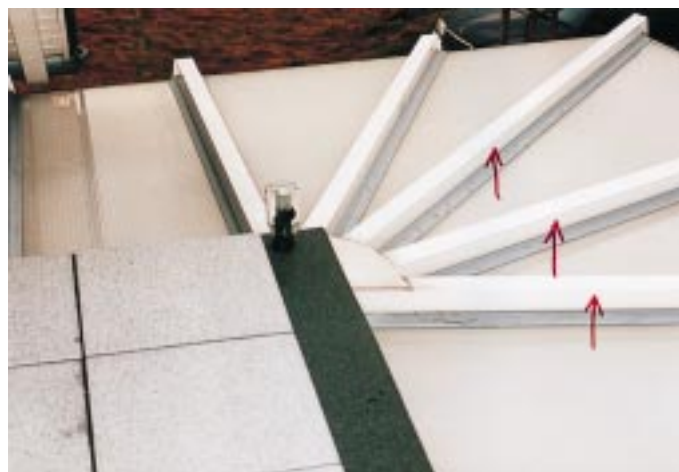
Der Antragsgegner hat für die Dachträger thermisch getrennte Aluminiumprofile verwendet. „Thermisch getrennt“ bedeutet, daß zwei Profile miteinander über Kunststoffstege verbunden sind. Oberflächentemperaturen einer Seite werden nicht zur anderen Profilstelle weitergegeben, weil die Kunststoffverbinder schlechte Wärmeleiter sind. Das System funktioniert jedoch nur, wenn gewährleistet ist, daß beide Seiten in getrennten Klimazonen bleiben und zudem nicht so exponiert angeordnet sind, wie es hier der Fall ist (Bild 7).

Bild 7: Diese Träger sollten in der Warmzone angeordnet werden

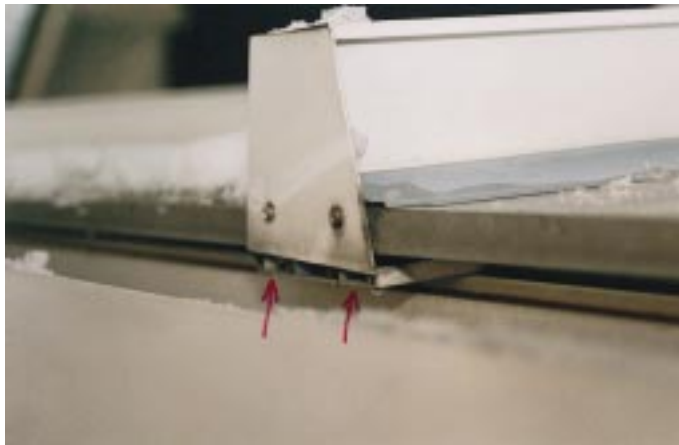
In diesem Falle hat der Antragsgegner diese Profile waagrecht auf die umlaufenden Rahmen verlegt, so daß die Enden in die Kaltzone reichen (Bild 8). Da Aluminium ein guter Wärmeleiter ist, stellt sich die Außentemperatur auch an der Unterseite ein. Das gleiche gilt für die waagerechten Aussteifungsprofile der Wände. Auf allen Flächen habe ich Temperaturen unterhalb des Taupunktes gemessen.

Bild 8: Thermisch getrenntes Profil ragt mit beiden Schalen in die Kaltzone

Die Tauwasserzonen lassen sich nicht beseitigen, weil dazu konstruktive Teile entfernt werden müßten. Dadurch würde der Wintergarten praktisch zerstört werden.
