Wenn der Regen kommt, wird's teuer

Fritz Jurtschat

Die Situation

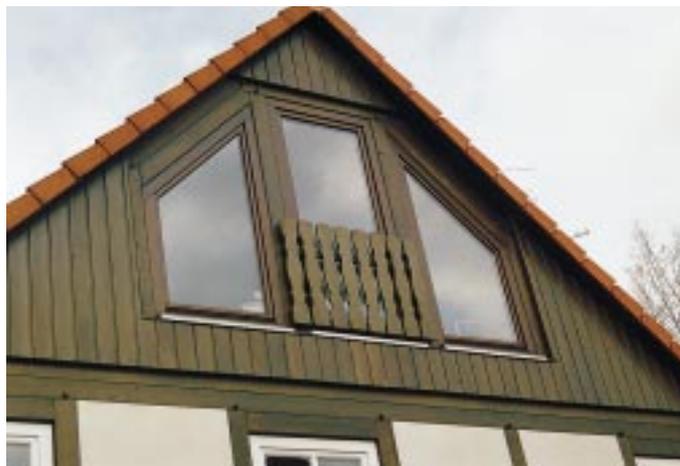
Bild 1: Ansicht des Giebelfensters

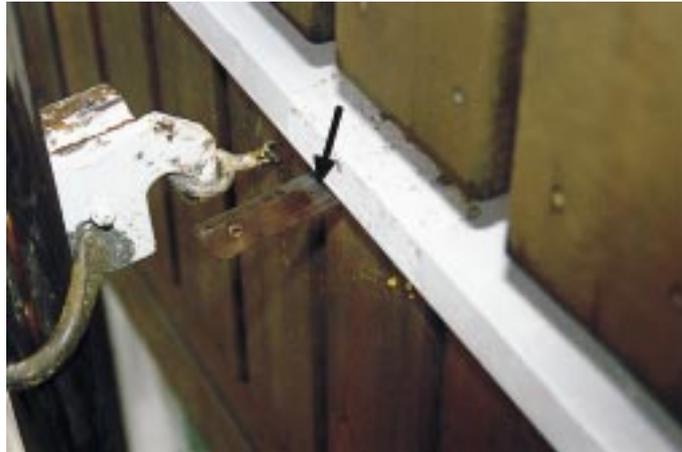
Das ganze Giebelelement besteht aus drei einzelnen Elementen. Diese sitzen auf drei getrennten Metall-Betonfensterbänken, die von innen nach außen

durchgehen, also nicht thermisch getrennt sind. Außen besitzen sie eine Kupferauflage, innen nehmen sie Marmor-Fensterbänke auf. Diese waren bei meiner Besichtigung von ihrem Untergrund gelöst und lagen locker auf. Die besagten Betonbänke selbst lagern auf dem Fachwerksbalken. Sie sind weder kraft- noch formschlüssig mit diesem verbunden. Selbst einem Laien wird einleuchten, daß man Betonfensterbänke nicht mit Holzbalken sachgerecht verbinden kann. Aus der Perspektive des Fußbodens bestand unter den Betonbänken Sichtkontakt nach außen. Es war beispielsweise möglich, ein Zeichenlineal von innen nach außen zu schieben.

Bild 2: Metallbetonbank liegt nur lose auf dem Balken

1. Die Fensterelemente werden ausgebaut und ausgebaut.
2. Die Betonfensterbänke werden entfernt. Zum Ausgleich der Höhendifferenz werden auf die Balken Ausgleichsstücke geschraubt, die mit dauerelastischen Dichtungsbändern unterlegt werden. Davor wird eine konisch zulaufende Holzfensterbank zur Unterstützung einer Metallbank angebracht.
3. In die Laibungen werden umlaufend mindestens 35 mm dicke Futterbretter eingeschraubt. Zu ihrer Abdichtung werden dauerelastische Dichtungsbänder verwendet (Illmod o. ä.).

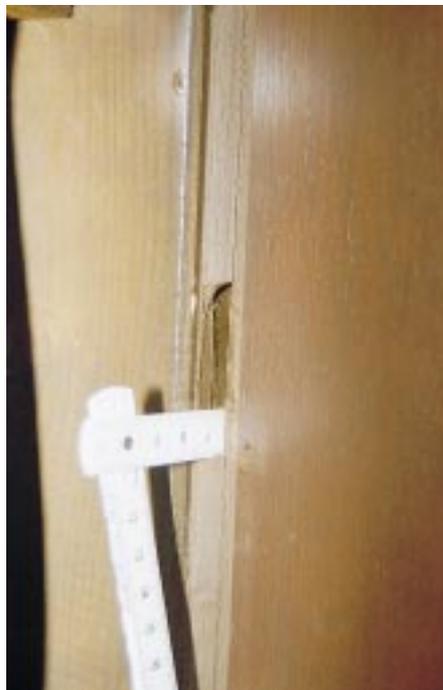
Die Elemente waren an ihren Rändern mit Versiegelungsnahten aus Silikonmaterial abgedichtet worden. Diese Dichtungsnahten waren über ihren gesamten Querschnitt versprödet, die Oberflächenhaut war von netzartigen Rissen überzogen.

Ich habe die Versiegelung aufgeschnitten und habe festgestellt, daß zwischen Blendrahmen und Fachwerkstiel kein weiteres Dichtmaterial eingebaut worden war und insoweit umlaufend Hohlräume vorhanden waren. Die Untersuchung der weiteren äußeren Anschlußfugen ergab, daß auch die Versiegelungsnahten der horizontalen Fugen ihren Dienst versagt hatten. Dies verstößt gegen die **DIN 18 355 Tischlerarbeiten, Abschnitt 3.5.3**. Darin heißt es:

Die aufstehenden Stiele des Fachwerks wiesen Fugen und Spalte auf, die bis weit über die Hälfte des Balkenquerschnitts reichten. Auch in diese Lagerfugen drang der Schlagregen ein. Das hatte bereits zu erheblicher Durchfeuchtung der Hölzer der Giebelwand geführt. Die erste augenscheinliche Ursache des Eindringens von Feuchtigkeit war die unsachgemäße Herstellung der Dichtungsfugen. Diese waren nicht nach DIN 18 540 – Abdichtung von Außenwandfugen im Hochbau mit Fugendichtungsmassen – ausgeführt worden. Es fehlt die fachgemäße Hinterfüllung mit einer Polyäthylenschnur. Die Verwendung dieses Materials ist zwingend vorgeschrieben.

Bild 3: Spröde gewordene Versiegelung, als Dreiecksnaht nicht zulässig

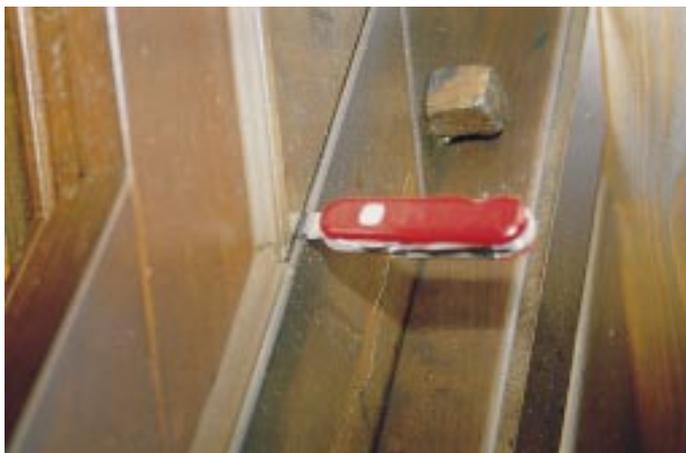
Bild 4: Lagerfuge im Fachwerk: undicht

7. Soweit außen Fachwerksfugen offen liegen, sei es an den Sparren oder an den Aufstandsflächen der Stiele, werden sie durch aufzuschraubende Bretter abgedeckt. Die Fugen müssen zur Sicherheit vorher mit Versiegelungsmasse verfüllt werden. Die Zier-Holznägel sind zuvor abzuschneiden.

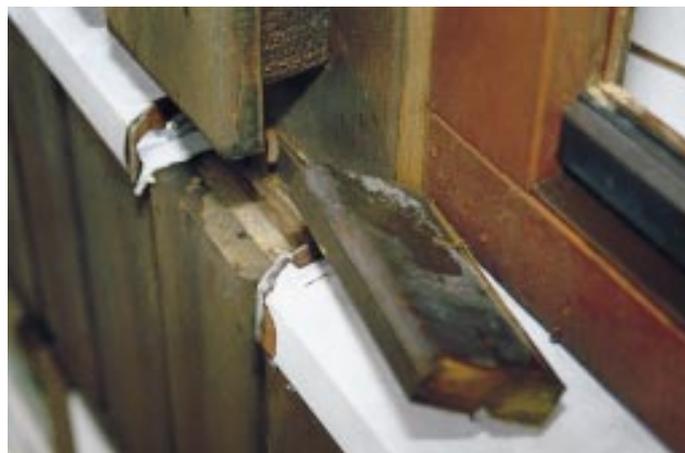
Bild 5: Kopfholz der Verbretterung, in den Hohlräumen sammelt sich Wasser

Gegen diese Grundsätze ist hier in eklatanter Weise verstoßen worden. Die Schnittflächen der unteren Bekleidungsstäbe waren völlig unzureichend durch schmale Brettchen abgedeckt worden. Deren seitliche Schnittflächen wiederum waren fortwährend Schlagregen ausgesetzt. Ihre Verrottung ist nur eine Frage der Zeit. Nirgendwo waren Holzflächen so weit abgeschrägt worden, daß Regenwasser von selbst ablaufen konnte.

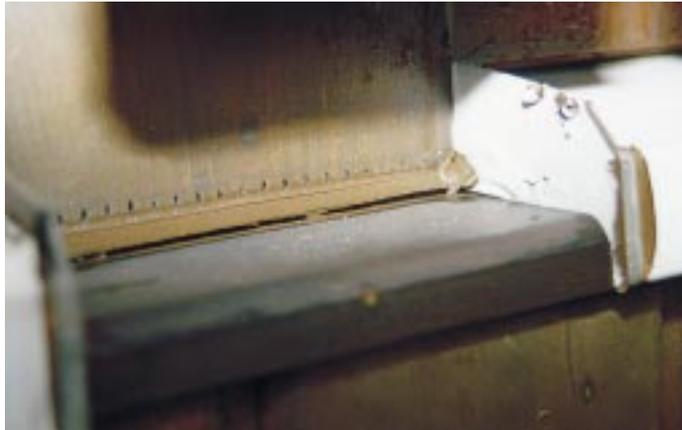
Bild 6: Versiegelungsnaht: Das kann doch nicht wahr sein

4. Die Fensterblendrahmen werden in der Breite so weit abgehobelt, daß rechts und links Spalten zu den Fachwerksbalken von 12 mm entstehen. Diese werden von außen nach DIN 18 540 versiegelt. Die auf der Rauminnenseite verbleibenden Hohlräume werden zur Wärmedämmung mit Spritzkork ausgefüllt. Die Innenfugen werden ebenfalls versiegelt.
5. Die Fenster werden wieder montiert.
6. Zur Abdeckung der Verbretterung wird eine durchgehende Fenster-

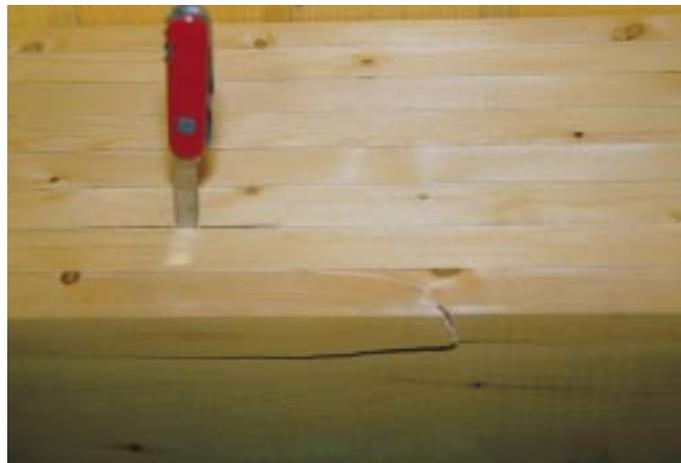
Bild 7: Leimfuge im Binder hat versagt

Einer der 26 cm hohen aus 8 Schichten bestehenden 663 cm langen Balken der Wohnzimmerdecke war an seiner Unterseite durch zu große Zugspannung gerissen. Die Leimfugen waren etwa 12 cm tief aufgegangen.

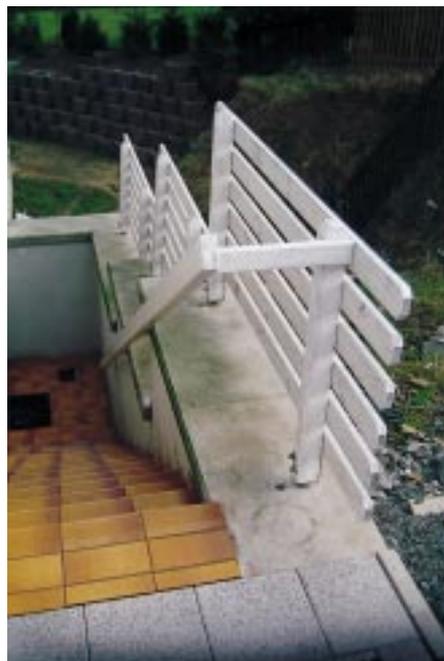
Bild 8: Brüstungsgeländer nicht sachgerecht verankert, die Schenkel der Stützhalter sind zu dünn, nicht ausreichend biegesteif
Fotos: Jurtschat

Die Pfosten des Brüstungsgeländers zum Kellerabgang waren lediglich mit je einer Winkelstütze im Beton befestigt. Wenige Tage nach meiner Besichtigung wurde es vom Sturm umgedrückt.
