*Schadensfall 73: Das englische Gartenhäuschen:*

## Keine Konstruktion nach deutschen Standards

Fritz Jurtschat

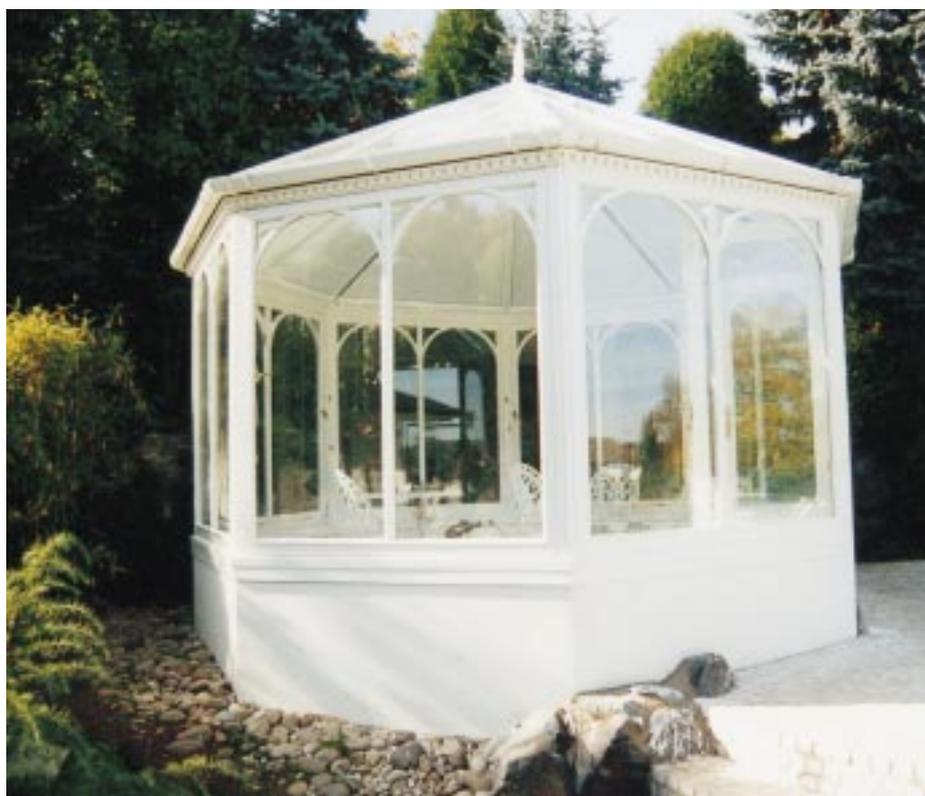
Bild 1: Ein Schmuckstück ist der englische Gartenpavillon erst nach den umfangreichen Sanierungsarbeiten.

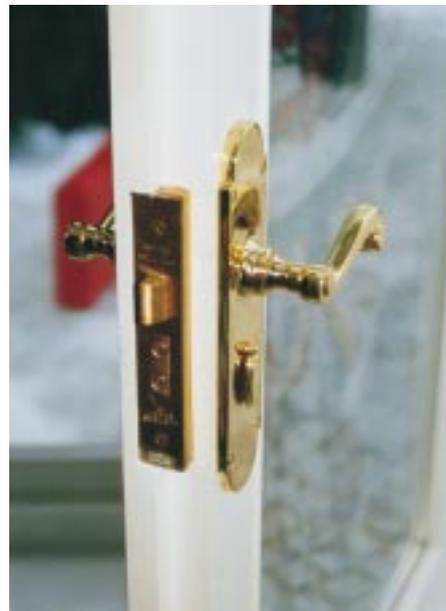
Bild 2: Eine unsachgemäße Schloßanordnung

Das in dieser Position angesprochene Türschloß ist eine englische Konstruktion, die in Deutschland nicht gebräuchlich ist. Die Schloßstulpe steht zur Hälfte aus dem Anschlagfalz heraus. Der vorstehende Teil greift beim Schließen in die durch das spe-

zielle Schließblech gebildete Ausnehmung und ist dann in der Höhe fixiert. In der Breite wird das Schloß von dem Abweisteil des Schließbleches geführt. Dieses Abweisteil hat scharfe Kanten. Die Verletzungsgefahr ist vorhanden.

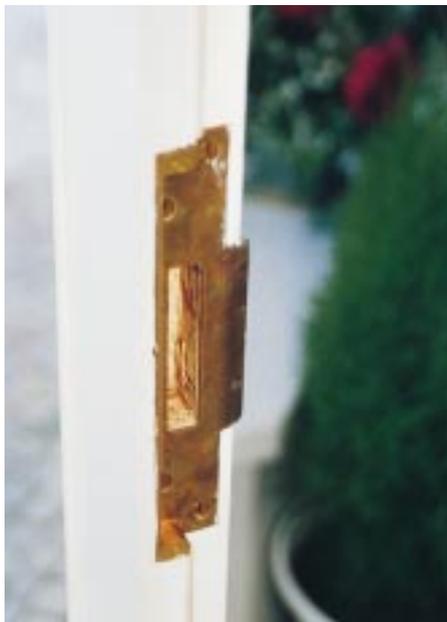
Bild 3: Eine nahezu laienhafte Einarbeitung des Schließblechs

Man muß sich schon darüber wun-dern, daß der Konstrukteur des Pavil-lons bei der Türfalzkonstruktion auf Schloß und Schließblech keine Rück-sicht genommen und die fehlende Stulpauflage durch ein beigelegtes Holz ausgeglichen hat.

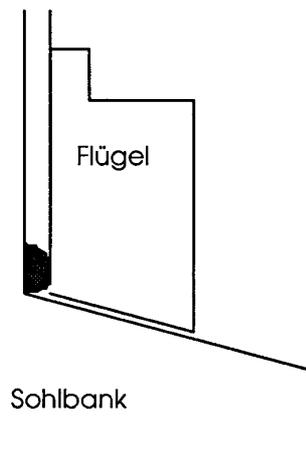
Die Fensterflügel sind an ihren Oberkanten mit Messing-Scharnieren angeschlagen. Sie werden nach außen schräg ausgestellt. Sowohl die Sohlbänke als auch die Flügelunterkanten sind schräg gestaltet. Im geschlossenen Zustand liegen diese Grenzflächen dicht aufeinander.

Eingedrungenes Regenwasser ist in diesem kapillaren Spalt stehen geblieben und in das Holz eindiffundiert. Dies konnte man anhand des aufgequollenen Maserbildes gut erkennen. Insoweit läßt sich auch die mehr als zulässige Holzfeuchte erklären. Willleitner/Schwab schreiben zu diesem Thema<sup>6</sup>:

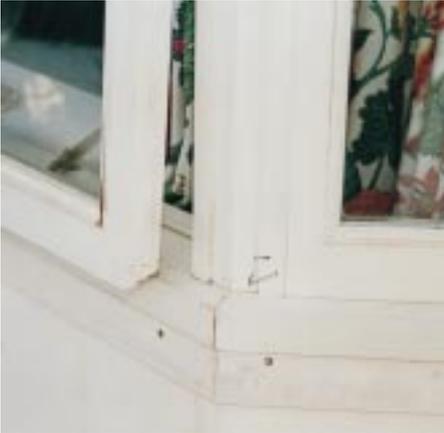
*Bild 4: Feuchtigkeitseintritt über das Hirnholz*

Der untere Teil der Fensterkonstruktion hat über die Hirnholzflächen der Schlitz- und Zapfenkonstruktion viel Wasser aufgenommen. Wenn dieses nicht beseitigt wird, kann es zu den befürchteten Auswirkungen kommen.

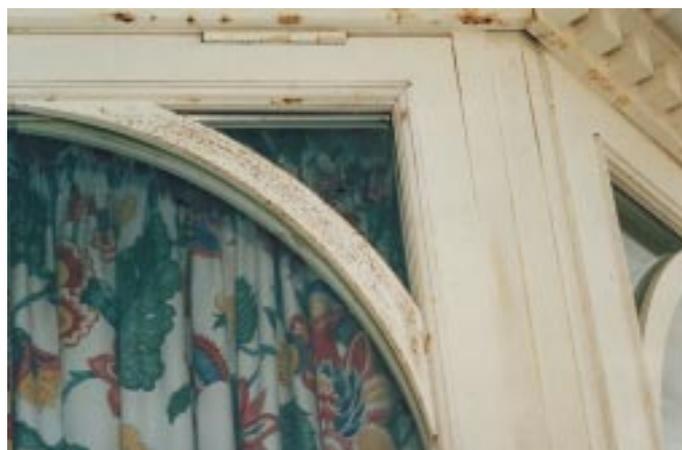
Die Auffassung des Landschaftsarchitekten H., daß das Holz angefault sei, ließ sich nicht bestätigen, ebenso wenig die Folgerung, daß die schlechte Haftung der Grundierung auf nassem Holz zurückzuführen sei. Allerdings sah das Holzwerk so schmutzartig aus, daß jemandem bei oberflächlicher Betrachtung der Gedanke an Fäulnis schon kommen konnte. Neben den erwähnten schwarzbraunen Flecken waren auf den Hölzern punktförmige Substanzen festzustellen, die sich mit der Hand leicht abreiben ließen. Bei ihrer Betrachtung durch eine 15fach vergrößerte Lupe habe ich sie als Schimmelpilze identifiziert, die einen blaugrünen bis schwärzlichen Rasen bilden. Die dunklen Hyphen (fadenartige Gebilde) ließen sich einwandfrei erkennen.

*Bild 5: Mit Scharnieren angeschlagener Flügel, auf den Viertelkreis-Zierleisten ist Pilzbefall zu erkennen*

Pilzbefall läßt sich durch eine fungizide (pilzwidrige) Grundierung vermeiden. Die DIN 18 355 – Tischlerarbeiten – Abschnitt 3.13.3 – Oberflächenbehandlung von Außenbauteilen (Fenster, Türen usw.) besagt:

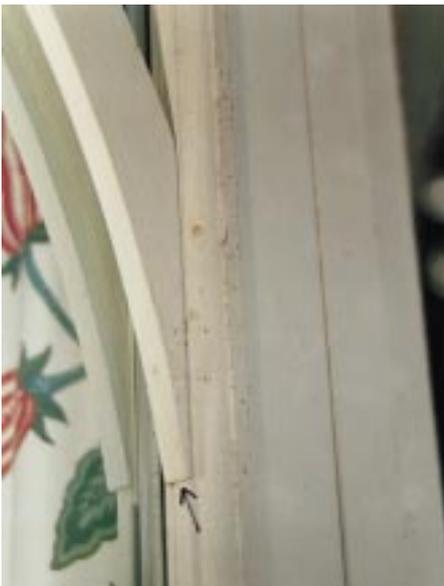
Element. An ihren Berührungsflächen mit den Glasleisten sind sie ebenfalls nur genagelt worden. Die Materialstärke der Zierleisten von 8 mm paßt nicht zu der Profilierung der Glasleisten. Die Kanten stehen vor. Von genauer Anbringung kann hier nicht die Rede sein.

Bild 6: Der Viertelkreisansatz paßt nicht

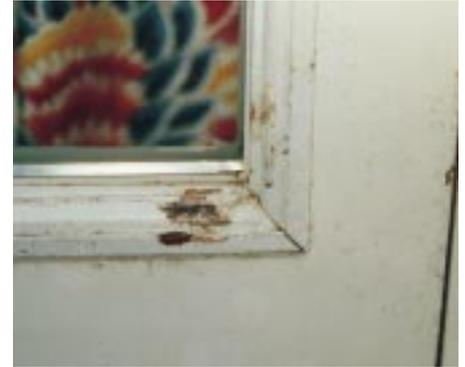
Die Gehrungen weisen Spalte auf, in die Wasser einzudringen vermag. Selbst wenn die Gehrungen dicht wären, würde dieses Wasser wegen der Kapillarwirkung derartiger zusammenstoßender Flächen dort eindringen und sein Zerstörungswerk beginnen. Aus diesem Grunde ist es schon lange Stand der Technik, außen überhaupt keine Glashalteleisten zu haben, sondern diese nach innen zu verlegen. Diese Konstruktionen sind in DIN 68 121<sup>5</sup> beschrieben.

Bild 7: Feuchtigkeitseintritt in den unteren Gehrungsfugen
