Sonderkonstruktionen bedürfen spezieller Detailplanung

Bei dem hier vorliegenden Schadensfall handelt es sich um eine Dachgaube in Giebelausfertigung mit verglasten Seitenteilen und Dachverglasung. Anlaß zur Mängelrüge gab das Eindringen von Schlagregen durch die Fenster- und Konstruktionsfugen sowie eine stark tropfende Schwitzwasserbildung an der Dachverglasung.

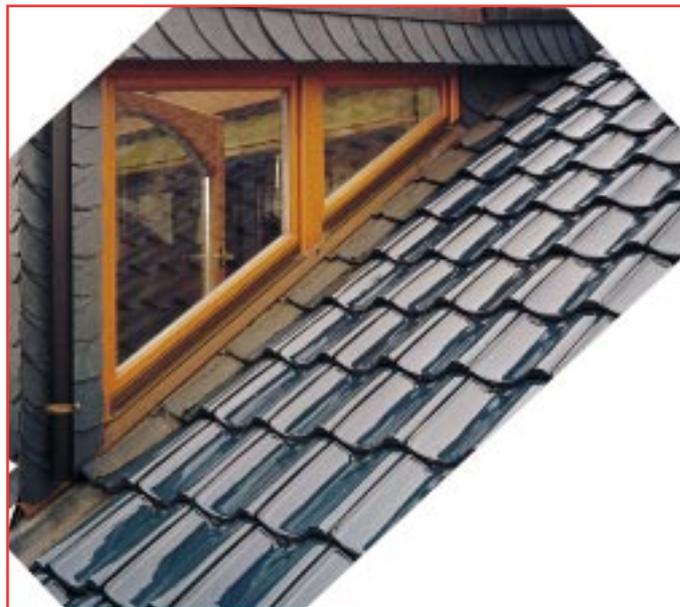
Das Streitobjekt in Seitenansicht

tige Ausfaltung für einen regensicheren Abschluß der Aufkantung der Außenfensterbank ist nicht vorhanden. Das Fenster sitzt darüber hinaus zu tief. Als Ersatz wurde – ohne eine weitere Befestigung – die Blechabdichtung unter die Regenschutzschiene geschoben. Das Wasser aus dieser Schiene kann dadurch die Blechabdichtung hinterlaufen und in das Bauwerk eindringen. An den senkrechten Blendrahmen und Pfosten ist kein Dichtschluß vorhanden, so daß hier Schlagregen eindringen kann.

Darüber hinaus sind die Regenschutzschienen der Fenster in der Dachschräge von 32° angeordnet, hierdurch ist eine Falzentwässerung nicht mehr möglich. Das in die Vorkammer eingedrungene Schlagregenschlagwasser wird in die unterste Ecke geleitet und staut sich dort, da es in der

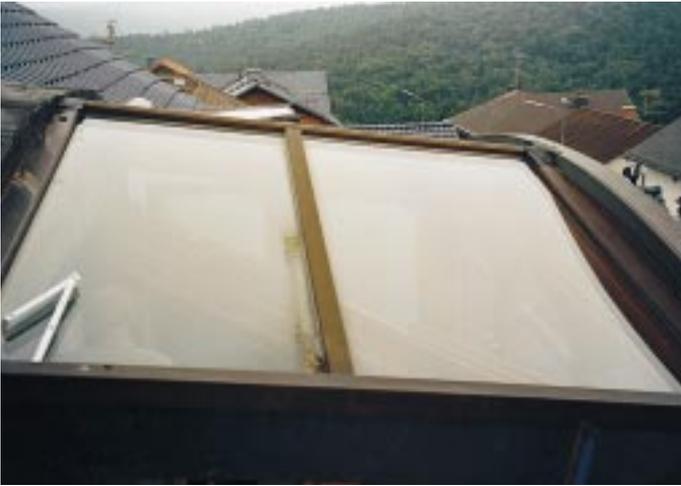
Die Dachverglasung ist als flachgeneigtes Giebeldach ausgeführt, mit nach vorne geneigtem First. Der Glasfalzraum ist am Traufpunkt und Giebel abgedichtet. Die Traufenausbildung erfolgte mit Stufen-Isolierglas. Die Unterkonstruktion ist vom Randverbund aus nach Innen und Außen je 5 cm breit und von außen sichtbar. Der Randverbund liegt unten frei.

Dachverglasung als flachgeneigtes Giebedach

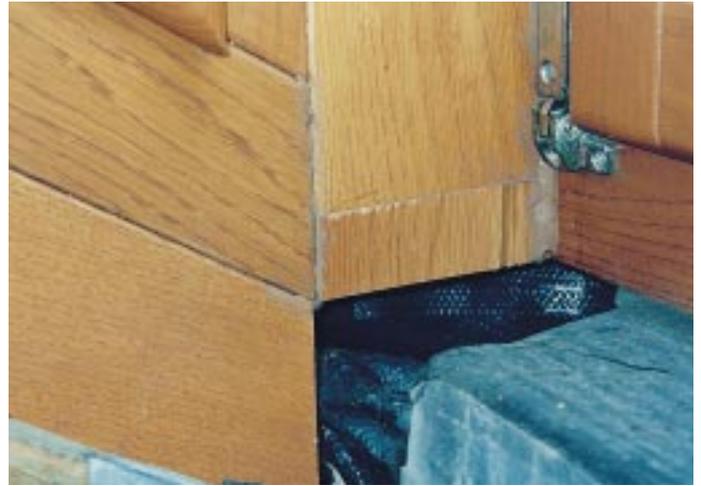
Bei den Konstruktionsfugen konnte keine konstruktive Planung für die Eckbereiche festgestellt werden. Die Bauteile wurden auf der Baustelle mangelhaft zusammengefügt, und die Versiegelungsmasse als Schmiermasse benutzt. Hierbei handelt es sich be-

Mangelhaft zusammengefügte Bauteile

reits um Planungsfehler, die auf der Baustelle nicht behoben werden konnten.

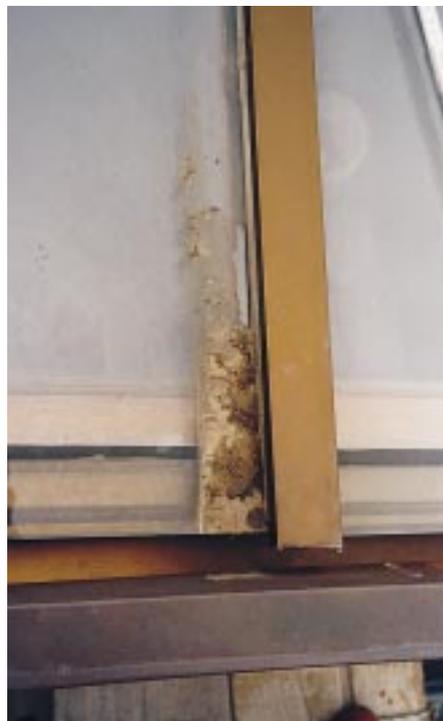
- Bei der Traufenausbildung am Stufen-Isolierglas ist der Randverbund nicht überdeckt und geschützt.
- Durch die Verwendung eines Aluminiumprofils als Halterung am unteren Randverbund entsteht eine Kältebrücke zur inneren Glasscheibe. Dies vermindert die wärmedämmende Wirkung der Isolierglasscheibe wesentlich.
- Infolge hoher Temperaturunterschiede entstehen unzulässige Spannungen an der unteren Glaskante, dies kann zum Glasbruch führen.
- Es sind keine Öffnungen für den Dampfdruckausgleich an Traufe und First vorhanden, wie sie die DIN 18 545 und die Verglasungsrichtlinien für Isolierglas vorsehen.
- Auf der Innenseite ist kein Dränagesystem vorhanden, das Schwitzwasser auffängt und nach außen leitet.

Das bedeutet, daß nach den Regeln der Technik mit Schwitzwasserbildung zu rechnen ist. Die Basisprofile für die Dachverglasung haben keine Kondenswasserableitung, obwohl aufgrund der mangelhaften Wärmedämmung schon bei geringer Klimabelastung Schwitzwasser entsteht. Da das entstehende Wasser in den Raum abläuft, sind weitere Feuchteschäden unabwendbar.

Konstruktionsmängel

Die grundlegenden Planungs-, Konstruktions- und Montagefehler machen eine fachgerechte Nachbesserung nicht mehr möglich, da das untere waagerechte Blendrahmenholz zu schmal hergestellt ist und somit eine

Dichtungsbahn nach DIN 18 195 nicht ausgeführt werden kann. Darüber hinaus entspricht die schräge Anordnung der Regenschutzschiene nicht dem Stand der Technik, so daß hier keine Gewährleistung gegeben werden kann. Vorstellbar ist hingegen eine teilweise Nachbesserung ohne Übernahme der Gewährleistung. Die Kosten einer kompletten Sanierung übersteigen die des Angebotes, sofern die Ausführung nach den anerkannten Regeln der Technik erfolgen würde.
