Schadensfall 77: Einsturz einer Schaufensterscheibe

Wer ist schuld, wenn's plötzlich kracht?

Heinrich Schultes

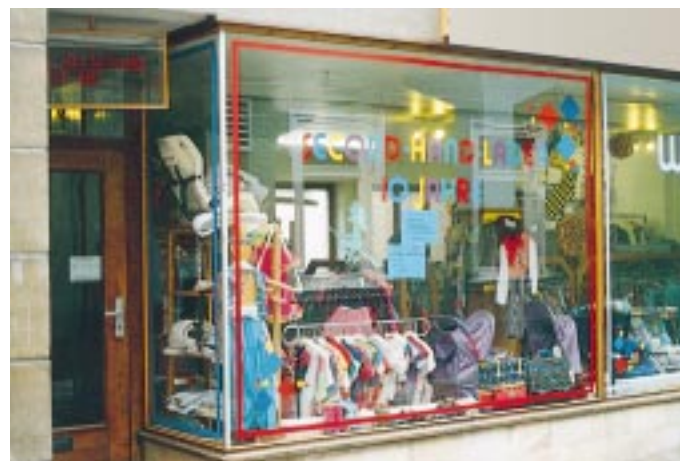
Von einer dreiteiligen Schaufensteranlage, die vor 30 bis 40 Jahren erstellt worden war, ist eine der Scheiben plötzlich zerbrochen. Dabei wurde eine davor stehende Frau erheblich verletzt. Im nachfolgenden Bericht hatte der Sachverständige zu klären, ob der Einsturz der Schaufensterscheibe eine Folge fehlerhafter Errichtung oder mangelhafter Unterhaltung war. Zu berücksichtigen war außerdem, daß die Scheibe vor dem Einsturz bereits einen geringfügigen Schaden in Form eines 3 mm durchmessenden Lochs besaß.

Gerade ältere Schaufenster bedürfen ständiger Kontrolle und Unterhaltung
Foto und Skizze: Schultes

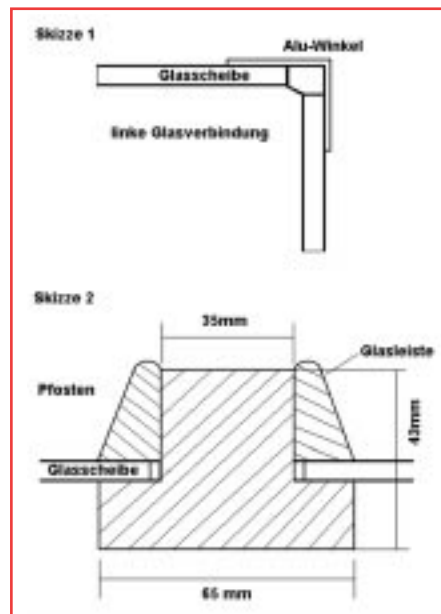
1.) Der Holzpfeiler auf der rechten Seite hat ohne Glasleiste eine Breite von 35 mm und ohne Glasfalz eine Breite von 65 mm. Die gemessene Holzstärke beträgt 43 mm. Auf der linken Seite ist die rechtwinklige Anordnung der Glasscheibe von außen mit einem Aluminiumwinkel (30/30/2,5 mm) abgedeckt und angeklebt (Skizze).

Belastung im Sinne der DIN 1055 von mindestens 100 N/m^2 . Nach Berechnung wird für den vorhandenen Pfosten entsprechend Skizze eine statische Stabilität von 61 % des erforderlichen Wertes hergeleitet.

2.) Die rechnerische Durchbiegung für Riegel und Pfosten darf $\frac{1}{200}$ stel der Stützweite nicht überschreiten. Die ermittelte Durchbiegung des Pfostens beträgt 2,10 cm. Zulässig wären gerade noch 1,2 cm. Die zulässige Durchbiegung wird also um 1,0 cm (75 %) überschritten.

3.) Auf der linken Seite der Schau fensterschreibe ist die Eckausbildung gemäß Skizze ausgeführt. Ein statischer Nachweis nach DIN 1055 ist für den aufgeklebten Aluminiumwinkel nicht möglich. Nach praktischen Erfahrungen ist diese Ausführung nicht stabil. Dafür spricht außerdem, daß die Scheibe nach jeder Richtung keine Auflage hat, die erfahrungsgemäß zu einer Stabilisierung führen würde.

Aus den genannten Gründen ist die zerstörte Schau fensterscheibe nicht als Scheibe mit 4seitiger Randauflage anzusehen. Vielmehr kann hierbei nur von einer 2seitigen Randauflage (oben und unten waagrecht) ausgegangen werden.

Nach dem Stand der Technik von 30 bis 40 Jahren hätte die Glasscheibe bei allseitiger Randauflage eine Handelsdicke von 10 mm aufweisen müssen. Mit den gemessenen 6 mm wären selbst bei allseitiger Randaufnahme nur 60 % der notwendigen Scheibendicke vorhanden. Im Hinblick darauf, daß in diesem speziellen Fall nur eine 2seitige Randaufnahme statisch wirksam ist, war die vorhandene Scheibendicke mit 5,8 bis 6,0 mm hoffnungslos zu dünn bemessen. □
