Risiken durch unvollständige Detailplanung

Heinrich Schultes

Nach Erstellung eines dreieckigen Oberlichtes auf dem Dach eines Firmengebäudes kam es aufgrund hinabtropfenden Wassers (Regenwasser und Schwitzwasser) zum Streitfall. Eine genaue Untersuchung der Konstruktion und des Sachverhaltes förderte umfangreiche Fehler bei der Konstruktionsplanung sowie im Leistungsverzeichnis und mangelndes Fachwissen des ausführenden Unternehmens zu Tage.

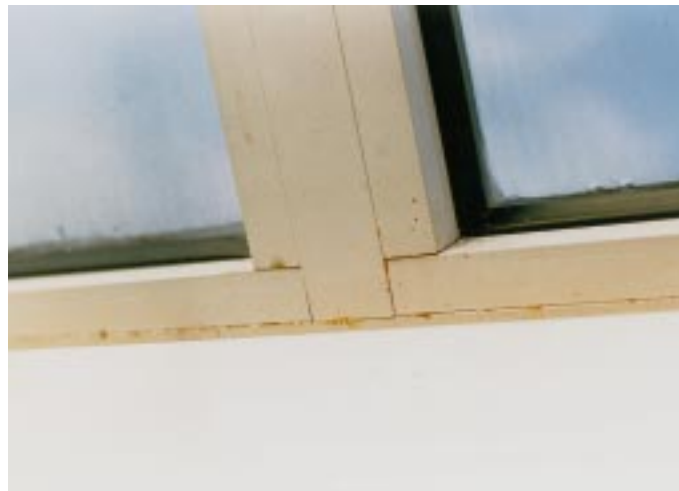
Das ist an den Glasleisten, welche auf der Innenseite angeordnet sind, insbesondere unten waagrecht, erkennbar und vorhanden (siehe Bild).

Spuren des eindringenden Wassers an den Glasleisten

In den Glasfalz dringt in starkem Maße Wasser ein. Da keine Abflußöffnungen und auch keine Öffnungen für den Dampfdruckausgleich vorhanden sind, entsteht im Glasfalzraum ein Überdruck, welcher sich nach längerer Regendauer aufbaut und das Wasser kann nur nach innen ausdringen. Das ist in erster Linie unten waagrecht an der Glasleiste, wie auf den Bildern erkennbar.

Eine Erneuerung des gesamten Dachoberlichtes ist erforderlich. □

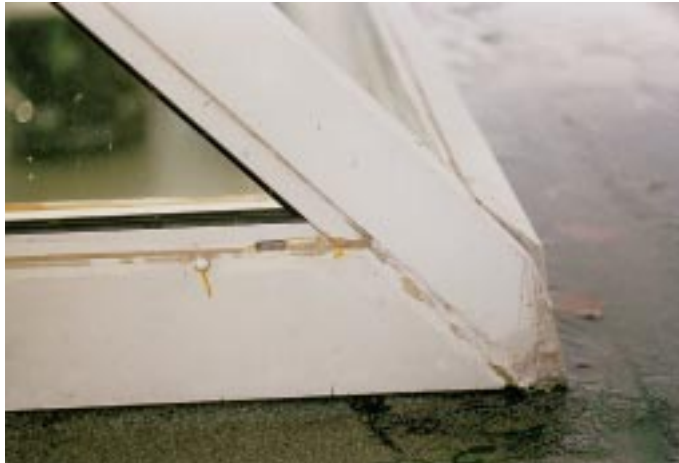
Detailbild Ausführung der Giebelseiten

An den Giebelseiten sind rechtwinklig abgewinkelte Bleche von 16 cm Breite mit einer Schenkellänge von 7 cm und 9 cm vorhanden. 7 cm sind in der Dachfläche und 9 cm senkrecht vorhanden. An der Spitze sind die Bleche auf Gehrung geschnitten und mit Versiegelungsmasse abgedichtet. Der Schraubabstand der schrägen Bleche beträgt 0,76 m.

Die Verarbeitung aller Anschlußbleche am unteren Anschluß, an der Firstspitze und an den Giebelseiten sind allesamt nicht fachgerecht. Insbesondere ist es nicht möglich und zulässig, die Versiegelungsmasse als Schmiermasse zu verwenden und dar-

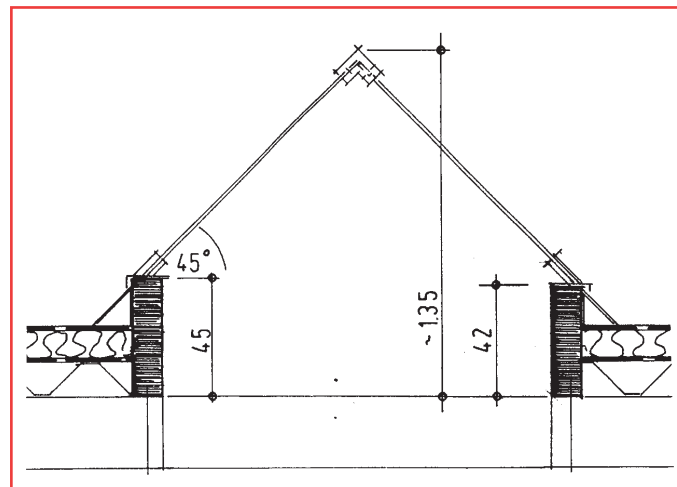
Die dem Leistungsverzeichnis zugrunde liegende Zeichnung
Bilder: Schultes

Wie die Konstruktion im einzelnen erfolgen soll und funktioniert, ist nicht dargestellt. Insbesondere ist dieses aus der vorliegenden Skizze im Maßstab 1:20 nicht erkennbar. Die hier unterhalb dem Lichtbandwechsel 12/42 gezeichneten Schrägen zum Dach von 45° sind in dieser Form nicht möglich.

Bei der im Leistungsverzeichnis zugrunde liegenden Zeichnung im Maßstab 1:20 handelt es sich nicht um Konstruktionszeichnungen, nach denen die Ausführung erfolgen kann.
