Schadensfall 80: Verarbeitungsrichtlinien nicht beachtet

Glasvorbau mit fließend Wasser

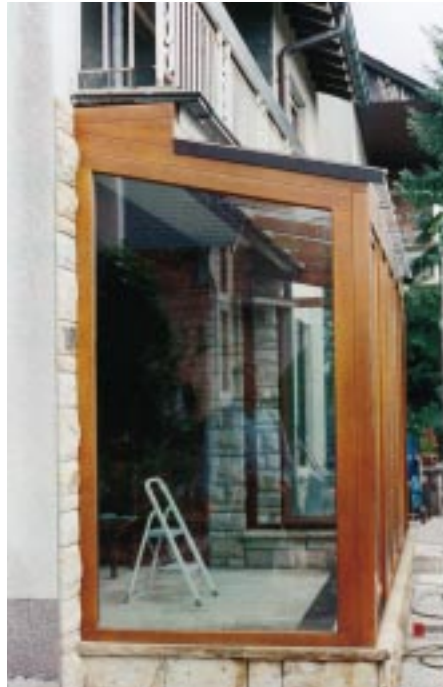
Bild 1: Das Streitobjekt Bilder: Schultes

Unser Autor Heinrich Schultes beschreibt diesmal einen markanten Schadensfall an einem Glasvorbau. Bei diesem bestehen die senkrechten Fensterwände aus Holzfenstern und die Dachverglasung aus einer Holz-Aluminium-Konstruktion. Durch die Dachverglasung und die Konstruktionsfugen eindringender Schlagregen führte zum Streitfall. Der Vorbau steht vor dem Gebäude 1,25 m vor. Die Auskragung in der Dachfläche beträgt 0,85 m. Die Differenz kommt zustande, weil oben eine Balkonplatte 0,40 m vor das Gebäude auskragt. Breite 4,60 m.

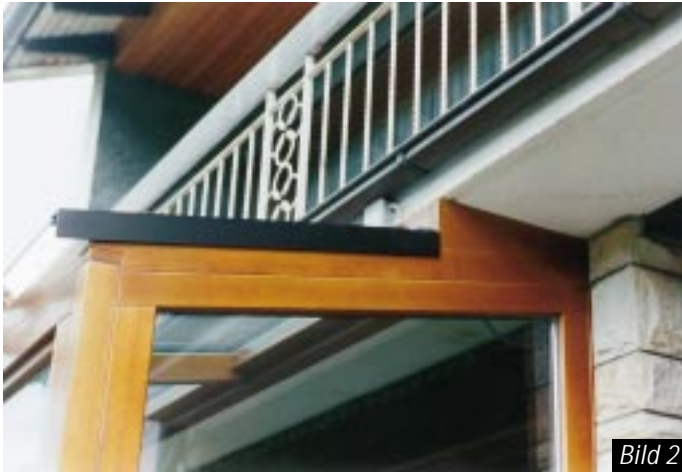
Bild 2

Der Holzriegel unter der Betonplatte ist mit der Kante der Balkonplatte bündig. An der rechten Ecke der außenseitigen Anschlußfuge sitzt eine Elektro-Verteiler-Dose, bei der das Kabel durch die Anschlußfuge geführt ist (Bild 2).

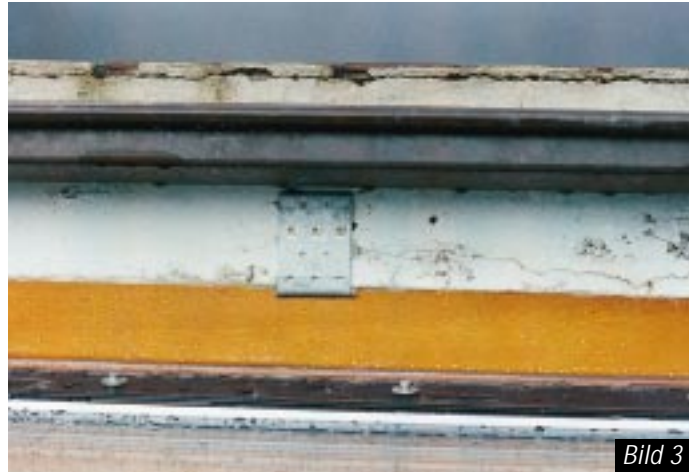
Bild 3

Die Anschlußfugen zum Bauwerk im Dachbereich als Wandanschluß der Rahmenteile zur unterseitigen Balkonplatte haben einen Luftabstand in den Fugen zwischen 1–2 mm (Bild 3).

Das ist senkrecht und waagrecht an der Fensterwand ebenso der Fall. In allen Fällen ist eine Abdichtung von der Innenseite nicht erfolgt, weil die Fuge sehr schmal ist.

Bei diesen Fugen handelt es sich um Anschlußfugen zum Bauwerk. Eine wärmedämmende Ausführung dieser Anschlußfuge ist nicht erfolgt.

Bei solch geringen Luftabständen des Fensterelementes zum Bauwerk ist es unmöglich, die Fuge innerhalb der Konstruktion mit wärmedämmendem Material auszufüllen und so einen wärmedämmenden Anschluß zum Bauwerk herzustellen.

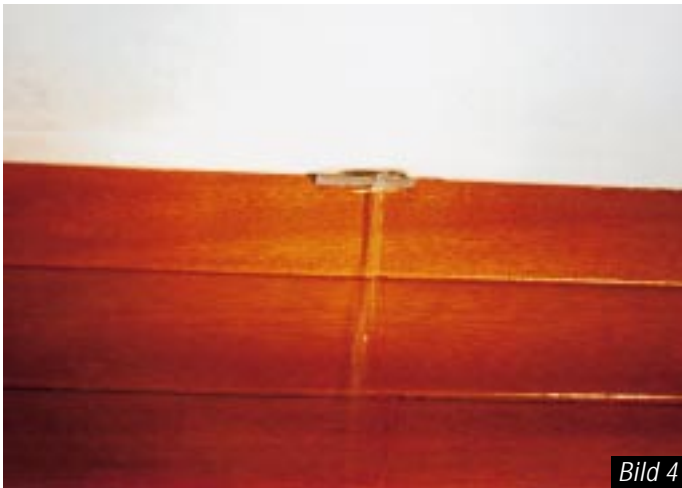
Bild 4

Für die Dachverglasung wurden Wintergarten-Holz-Aluminium-Profile der Firma XY verwendet (vorhandener Zustand siehe Zeichnungen) (Bild 4).

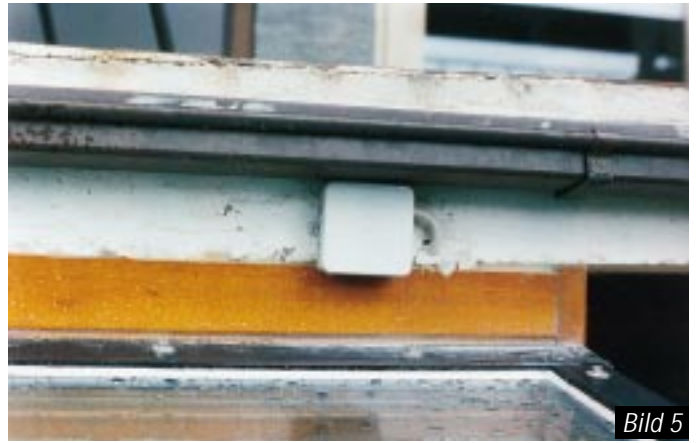
Bild 5

Kabeldurchführungen durch die Anschlußfuge unterbrechen den Dichtschluß an den Fugenflanken (Bild 5).

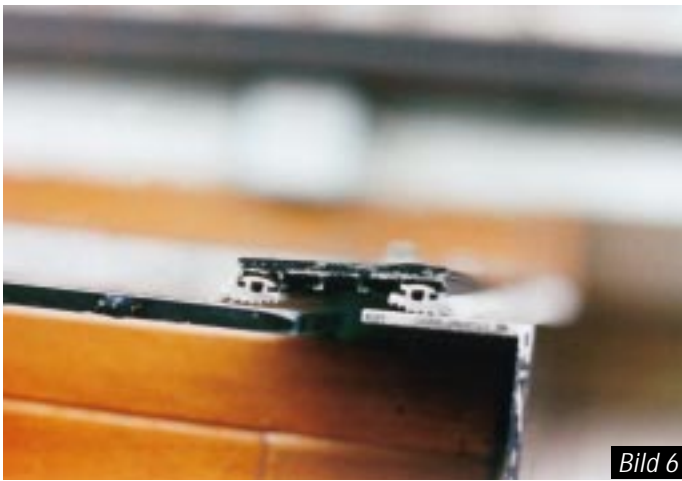
Bild 6

Bei der Demontage der Klemmprofile wurde festgestellt, daß die Verglasungsdichtungen nicht ordnungsgemäß auf die Glasscheibe aufdrücken. Sie liegen nur mit der vorderen Spitze auf und nicht ganzflächig, wie das richtig und erforderlich ist. Ein Druck durch das Klemmprofil auf die Glasscheibe wird nicht erzeugt.

Es wurden falsche Distanzhalter verwendet, welche nicht der Glasdicke entsprechen. Die Hinweise für Fertigung und Verglasung für die Wintergarten-Holz-Aluminiumprofile der Firma XY wurden nicht beachtet (Bild 6).

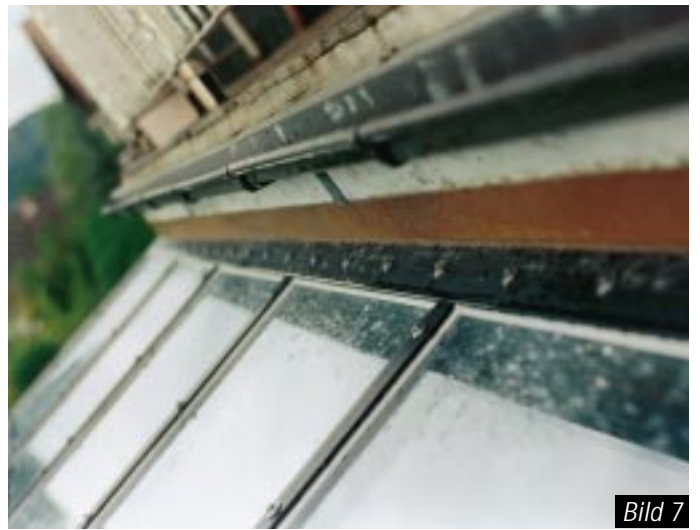
Ausführung des Wandanschlusses (siehe Bild 7 und Zeichnungen).

Bei dem oben waagerechten Klemmprofil zum Wandanschluß wurde ein falsches Profil verwendet und das vorgesehene Wandanschlußprofil (zugleich als Deckprofil gestaltet) nicht verwendet. Dadurch war es nicht möglich, die vorgesehenen Endkappen für variablen Zuschnitt zu verwenden, da die an dem Wandanschlußprofil vorhandenen Schraubkanäle für die Endkappen nicht vorhanden sind.

Die gewählte Ausführung mit der Versiegelung der Enden an dem oben waagerechten Klemmprofil ist nicht fachgerecht.

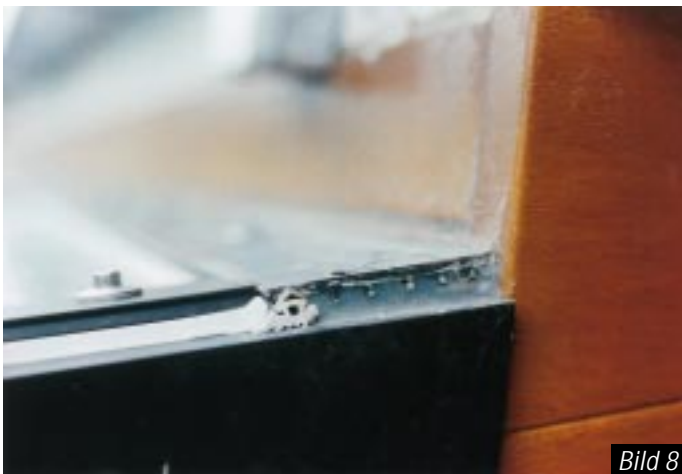
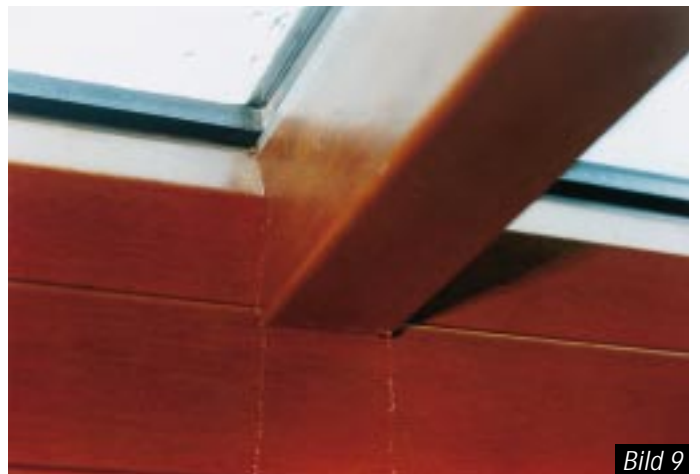
Entsprechend den Hinweisen für Fertigung und Verglasung im technischen Teil müssen die senkrechten Klemmleisten durchgehen. Das ist nicht so erfolgt. Es handelt sich um Fehler (Bilder 8 und 9).

Die Folge ist Wassereintritt bei der geringsten Klimabelastung an undichten Konstruktionsfugen als Überdruck im Glasfalraum ohne Öffnungen für den Dampfdruckausgleich.
