Beobachtungen in Potsdam

Handwerkliche Details bestimmen den Wert einer Sanierung

Fritz Jurtschat

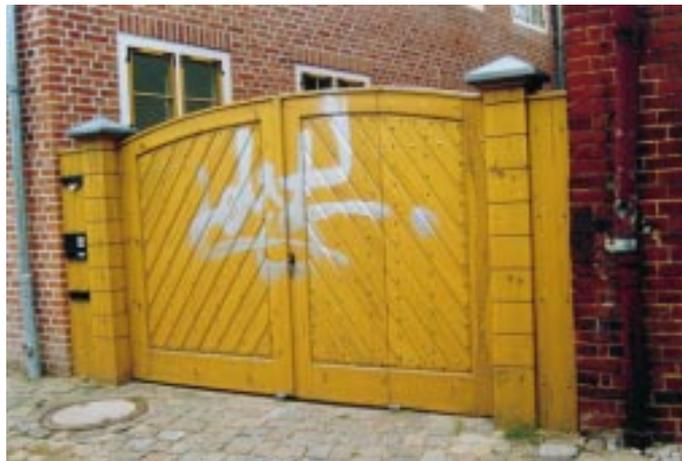
Bild 1

Gewiß baut der Handwerker nicht für die Ewigkeit. Etwas länger sollte es aber schon halten. Das trifft beispielsweise für das **Einfahrtstor** zu, das von seiner Form her recht ansprechend ist. Man kann darüber streiten, ob die honiggelbe Farblasur das Holzwerk angemessen schützen kann. Betrachtet man es näher, bleibt das fachmännische Auge an einem **Querholzdübel** hängen, der sich durch fortgeschrittene Holz Trocknung schon aus seiner Lage gezogen hat (Bilder 1 und 2).

Mit diesem Dübel sollte eine Fehlstelle oder ein ausgebrochener Ast beseitigt werden. Der Ausführende hat mit dem Einfügen des Dübels zwei Profilbretter mit unterschiedlichen Ausdehnungsrichtungen aneinandergeschnitten oder genauer formschlüssig miteinander verbunden. Zur Kaschierung der Fehlstelle hatte er die Profilkante mit einem Stech- oder Hohlbohrer in dem Dübel nachgezogen. Die durch die einsetzen-

de Holz Trocknung aufgebauten Zugkräfte der Profilbretter hatten die Haltekräfte der relativ dünnen Profilkante überschritten, so daß die abgebildeten Risse zwangsläufig auftreten mußten. Weitere Querholzdübel waren in den aufrechten und queren Rahmensegmenten eingebohrt worden.

Die in den Lehrbüchern enthaltenen Verarbeitungsregeln – gleiche Struktur des Dübels und des umgebenden Hol-

zes, wasserfeste Verleimung des Grundes und der Flanken, sorgfältiges scharfschneidendes Einbohren – werden nicht konsequent genug beachtet.

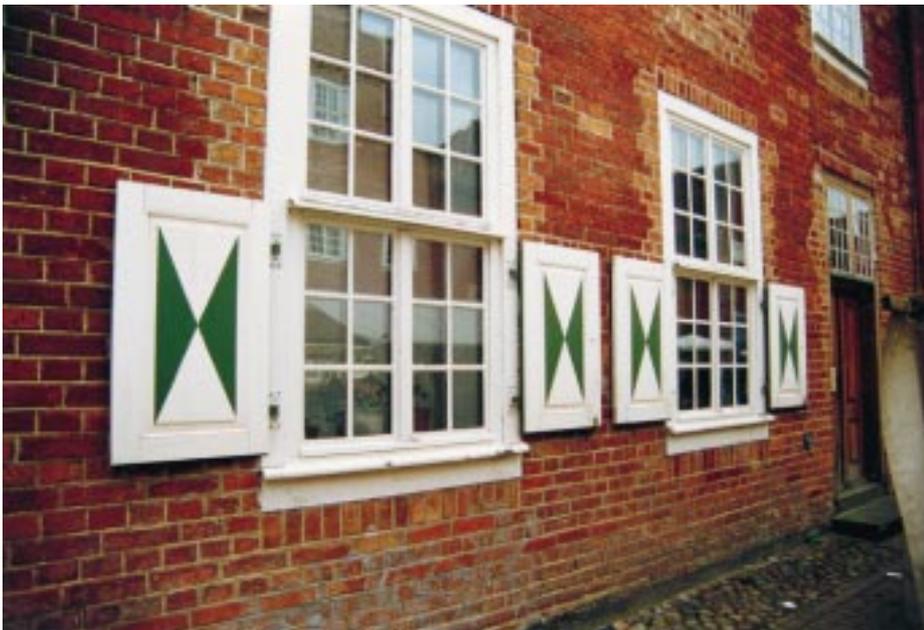
Bild 3

Sprichwörtlich an der nächsten Ecke betrat ich eine Straße, die an beiden Seiten von gleichförmigen Giebelhäusern gesäumt wird. Die Reihe der weiß lackierten Sprossenfenster in Verbindung mit den farbig gehaltenen Blendläden und Türen gibt der Ansicht ein einheitliches Gepräge (Bild 3). Die Bewunderung für die geglückte Sanierung schlug um in ungläubiges Erstaunen, als ich die **Blendladerflügel** näher betrachtete.

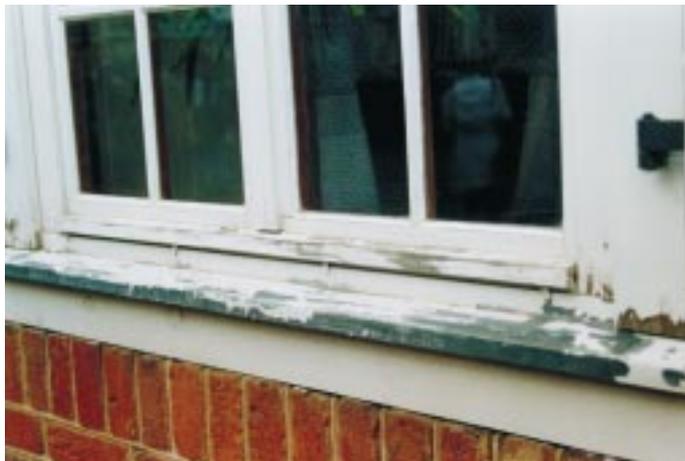
Bild 4

Offene Brüstungsfugen, ungeschütztes gerissenes Hirnholz an den aufrechten Rahmenfriesen, verleimte Füllungen, deren Leimfugen aufgegangen und deren Ränder, von Farbe verklebt, in ihrer Bewegung behindert waren, eingebohrte Dübel, deren Ränder sich abzeichneten und Kapillarfugen gebildet hatten, Halteleisten, die nicht ausreichend dicht im Falzgrund befestigt

waren: all diese Details traten den Beweis dafür an, daß die anerkannten Regeln des Handwerks aufs größte mißachtet worden waren (Bilder 4–6). Gewiß gab es auch gute, sachgerecht hergestellte Läden. Leider waren sie in der Minderzahl.

Wenn aus denkmalpflegerischen Gründen das Erscheinungsbild nicht geändert werden kann, sollten folgende Grundsätze beachtet werden:

Das Holz sollte der Resistenzklasse 3 der **DIN 68 364 – Kennwerte von Holzarten – Festigkeit, Elastizität, Resistenz** angehören wie z. B. **Dark Red Meranti** oder **Sipo**. Diese Sorten sind erstens resistent gegen Pilze und zweitens nahezu astfrei, so daß kein Aufwand zur Vergütung des Holzes getroffen werden muß. So lobenswert es sein mag, einheimische Hölzer bei der Herstellung von Bauteilen aller Art zu verwenden, muß man einfach erkennen, daß sie nicht so widerstandsfähig sind, bzw. die geringe Resistenz gegen Pilze durch intensiven Eintrag chemischer Mittel ausgeglichen werden muß.

Grundsätzlich müssen die oberen Querstücke durchgehen. Die oberen Kantenflächen sollten geschrägt und die Kanten gebrochen sein.

Brüstungen sollten mit Konterprofilen versehen und leicht gebrochen werden.

Wenn auf die untere Profilwange nicht verzichtet werden kann, sollte die untere Halteleiste fehlen, damit keine Feuchtigkeit in die Gehrung eintreten kann. Trotzdem wäre zu überlegen, ob nicht die untere Profilwange abgeschnitten werden sollte, damit eingedrungenes Wasser wieder ablaufen kann. Zur Befestigung der Halteleisten sollten nur Nägel aus rostfreiem Stahl verwendet werden.

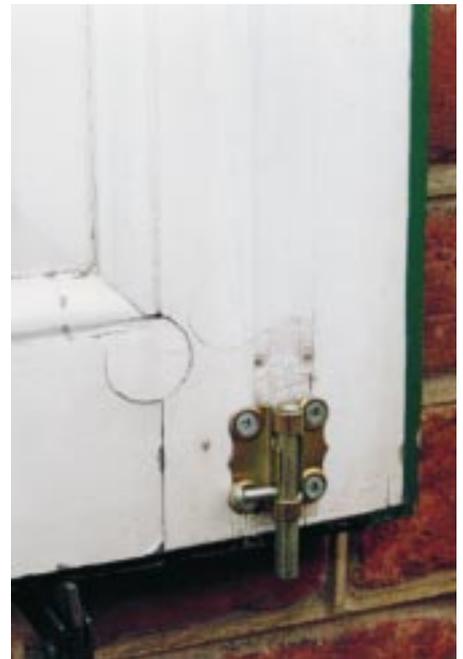
Bild 5

In der Tat ist ein enormer Aufwand zur Herstellung deckend lackierter Klappläden zu treiben. Die Herstellung der abgebildeten transparent lasierten Läden wäre besser unterblieben. Es sei nur soviel gesagt, daß die Schäden vom Hirnholz und von den Brüstungen ausgehen. Deutlich unterscheidet sich Kernholz von Splintholz. Während dieses bei geringstem Wassereinfall und entsprechender Wärme (bei Sonnenstrahlung) blau wird, dauert es bei jenem etwas länger bis die Lasur abplatzt. Das in dem Kernholz vorhandene Harz wird die Lasur hochdrücken und auf diese Weise die

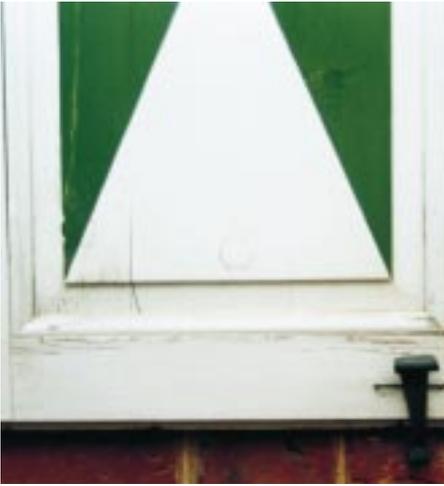
Bild 6

Läden ebenso unansehnlich werden lassen. Jede geringste mechanische Beschädigung des Lasurfilms genügt, um dort Wasser eindringen zu lassen.
