Beispiele mangelhafter Tischlerarbeit und Oberflächenbehandlung

Honiggelbe Fenster und blauer Schimmel

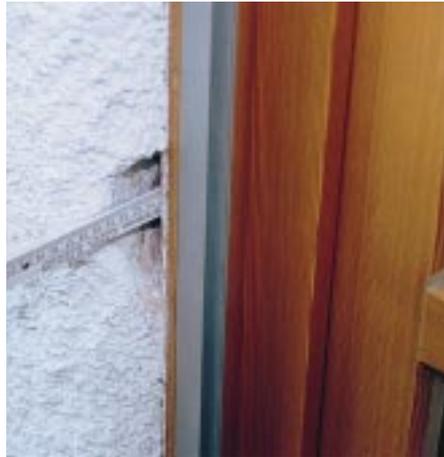
Als erstes hatte ich die drei Terrassentüren untersucht. Sie sind jeweils 110×212 cm groß. Mit einem Strömungsmeßgerät konnte ich feststellen, daß die Türen selbst in den Fugen ausreichend dicht sind. Der in der Tat vorhandene Luftdurchgang bestand in den Fugen zwischen Baukörper und Blendrahmen, weil hier die gem. der DIN 18 355 – Tischlerarbeiten –, Abschnitt 4, die erforderlichen Dichtungsmaßnahmen nicht vorgenommen worden waren.

Es kann nicht oft genug darauf hingewiesen werden, daß zwischen Blendrahmen und Mauerwerk zwei Dichtungsebenen vorhanden sein müssen. Die erste, bestehend aus geschlossenzelliger Rundschnur und Versiegelung bzw. einem vorkomprimierten Dichtungsband wie „Hanno“, „Ilmod“ etc., schützt vor Zugluft und Schlagregen, die zweite, bestehend aus Mineralfaser, Spritzkork oder PU-Schaum, schützt gegen Wärmeverlust. Der Antragsgegner hatte lediglich auf der Innenseite sporadisch PU-Schaum eingebracht.

Untersuchung der Abdichtungsmaßnahmen zum Baukörper

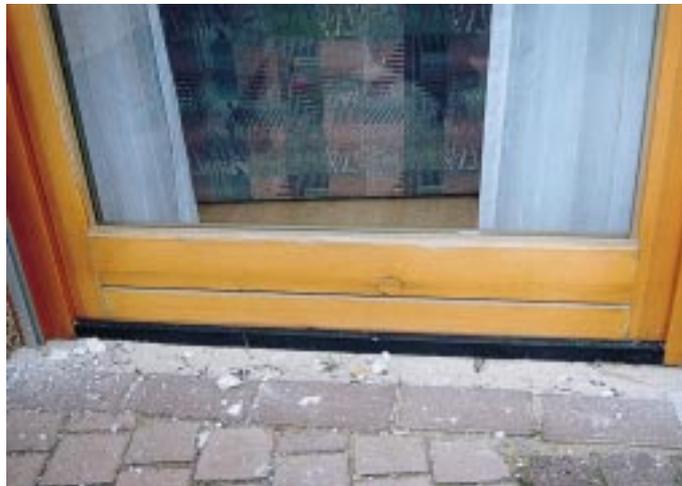
Unteres Querstück einer Terrassentür mit Dübel 30 mm ø

Fenstern und Fenstertüren Fehlstellen im Holz mit sogenannten Querholzdübeln beseitigt hatte, die sich nun aus dem Rahmenholz lösten. Gem. DIN 68 360 – Holz für Tischlerarbeiten –, Teil 1 (AND), waren Ausdübelungen nur bis 25 mm Ø zulässig, wenn die Flanken vollflächig verleimt werden.

Das war hier an vielen Stellen nicht der Fall.

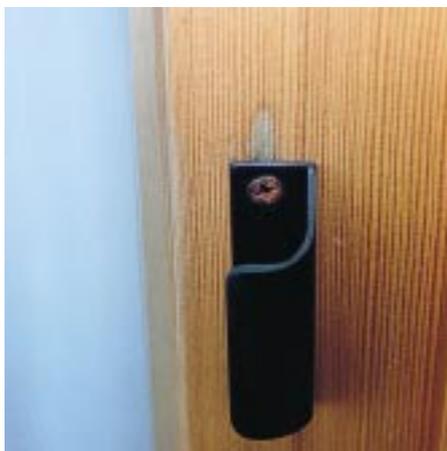
Die Außengriffe waren darüber hinaus mit rostenden Schrauben befestigt. Die Korrosionsprodukte hatten das Holz verfärbt.

Rostende Schrauben in der Außenanwendung

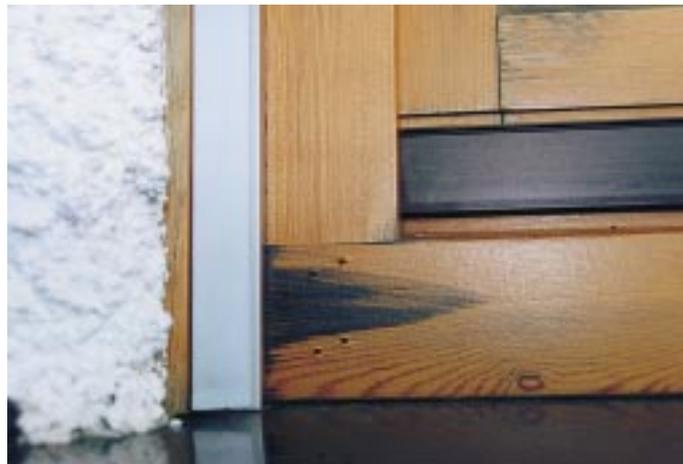
Ansicht des Küchenfensters: Blaufärbung, Spaltbildung

Die auf der linken Seite beginnende Bläuezone hat ihre Ursache darin, daß keine Feuchtigkeitssperre zum Baukörper angebracht worden war. Die Feuchtigkeitsmessung ergab 25 % rel. HF. Zwischen Baukörper und Blendrahmen bestand ein Luftaustausch als

Folge fehlender Dämmung und Dichtung.

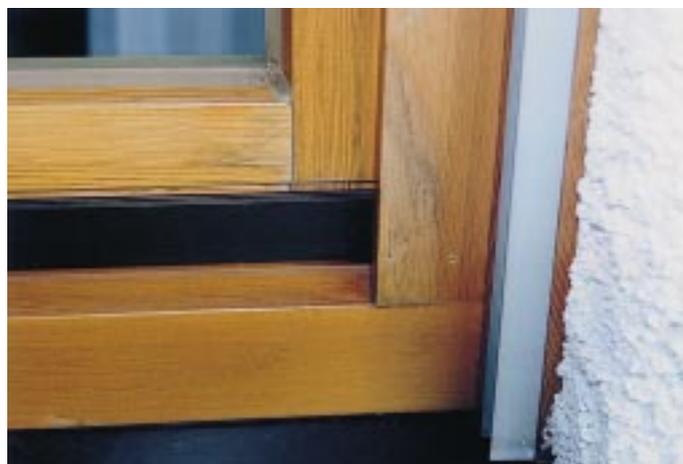
Durchfeuchtung von Blendrahmen und Flügeln

Die aufrechten Blendrahmenstücke waren aufsteigend durchfeuchtet. Der untere Querblendrahmen und das aufrechte Setzholz hatten ebenfalls Feuchtigkeit aufgenommen. Das Holz war blau geworden. Unter dem Lasurfilm war eine intensive Rißbildung vorhanden. An beiden Fenstern waren die Schrägen der Falzwangen in der Lasur stark geschädigt. Die über die Ecken herausgezogene Versiegelung hatte den Zerstörungsverlauf nicht aufhalten können.

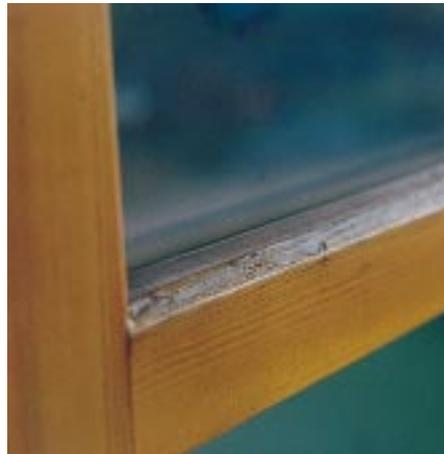
Abgewitterte Lasur, Ribbildung

Nahezu das ganze Fensterholz war in hohem Maße geschädigt worden. Die Fensterrahmen waren bei ihrer Fertigstellung mit einer wasserverdünnbaren, praktisch transparenten Dickschichtlasur (DSL) versehen worden. Das verwendete Material beinhaltete nur wenig Pigment. Die Betrachtung des Lasurfilmes der Fenster durch eine 10fach vergrößernde Lupe zeigte einen durch und durch gerissenen Lasurfilm. Teile des Filmes hatten sich vom Holz gelöst. Unter dem Lasurfilm

hatten im Holz sich Risse als Folge großer Wärmespannungen durch Sonneneinstrahlung gebildet. Darüber wölbte sich ein dünner Lasurfilm, der zum Untergrund keine Haftung mehr hatte. Fräsfehler und sogenanntes Schieferholz, bei dem sich schräg verlaufende, beim Fräsen angeschnittene Holzfasern schon bei der Behandlung mit wasserhaltiger Grundierung aufstellten, waren die Ursache für die auf den Falzwangen vorhandenen Lasurschäden. Das Abwittern des Lasurfilmes war von dem Antragsteller fälschlicherweise als „ausbleichen“ bezeichnet worden. An sich ist diese Bezeichnung nicht so falsch, wenn – wie hier – in dem Lasurmaterial relativ wenig Pigmente enthalten waren und die Falzwangenflächen, an denen die Sonnenstrahlen nahezu rechtwinklig auftrafen, vergraut waren. Dieser Anstrich vermochte das Fensterholz nicht dauerhaft zu schützen. Die (Farb-)Pigmente dienen dem Schutz des Holzes vor Vergrauung. Die Vergrauung ist das Resultat photochemischen Abbaus der Holzsubstanz durch energiereiche Sonnenstrahlen. Nach dem heutigen Stand der Technik lassen sich derartige Verwitterungserscheinungen, die mit der Zerstörung oberflächennaher Holzfasern einhergehen, nur durch farbige Pigmentstoffe, nicht dagegen durch farblose UV-Absorber vermeiden.

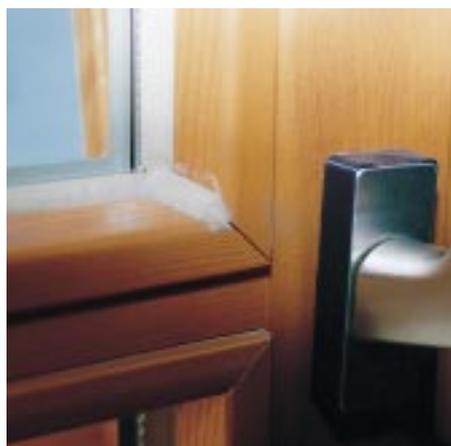
Innengehrung mit Silikon-Versiegelung

dem wenig sorgfältig ausgeführt worden waren. Ausbrüche an den Rahmenbrüstungen, zu groß eingelassene Schließplatten, Silikonversiegelung in den Ecken der Glasleisten sind Hinweise, die nicht gerade auf ein souveränes Beherrschen des Fensterbaus schließen lassen.

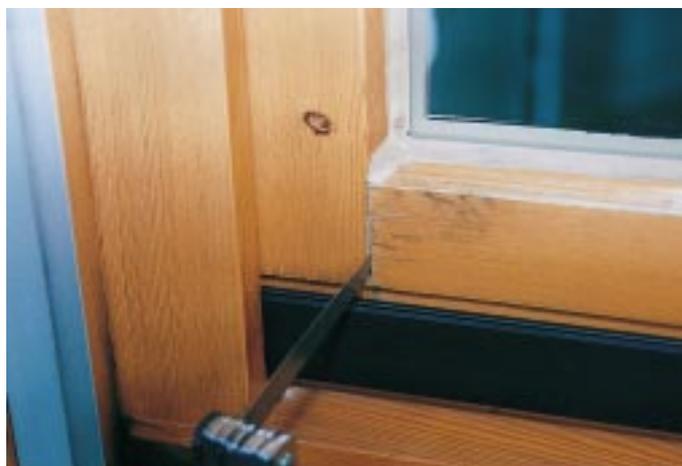
Der Hauptmangel war darin zu sehen, daß die Fenster mit geschlossener Brüstungsfuge angefertigt worden waren. Diese hatten sich in der sommerlichen Hitze in Verbindung mit dem Volumenschwund durch Holz-trocknung geöffnet. In die so entstandenen kapillaren Spalte war Feuchtigkeit eingedrungen. Dies hat dazu geführt, daß über den Eintrag von Pilzsporen die Hölzer von Bläue befallen wurden.

Kapillare Spalte

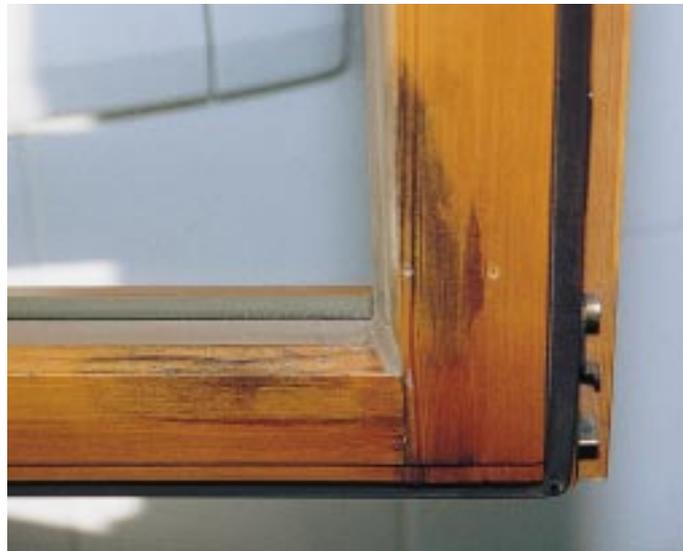
Nachhaltige Schädigung des Flügels
Bilder: Jurtschat
