Tauwasser – wohin das Auge blickt

So kein Bauleiter vorhanden – sollte der Fensterbauer Planungsaufgaben übernehmen

Fritz Jurtschat

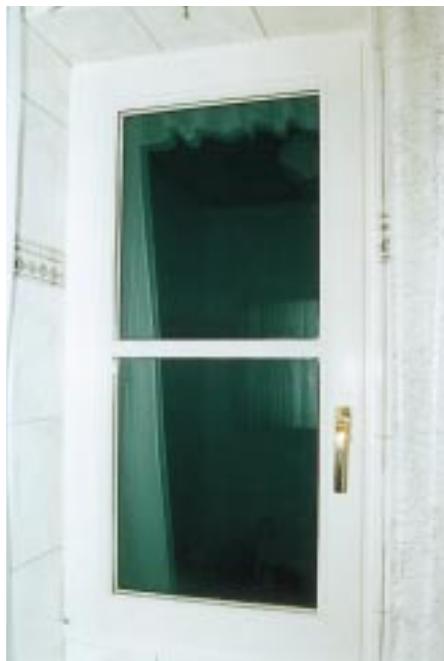
Tauwasser am WC-Fenster

Fenstern und dem Baukörper mangelhaft ausgeführt worden waren insoweit, als durch die Randfugen und die Fugen zwischen den Marmorfensterbänken und den Blendrahmen kalte Zugluft in das Rauminnere ein- bzw. Warmluft nach außen drang. Dadurch wurde den problematischen Zonen weitere Wärmeenergie entzogen, was die Tauwasserbildung begünstigte. Die nicht ausreichende Wärmedämmung im Bereich der unteren Blendrahmenstücke trat besonders am WC-Fenster zutage, dessen aufrecht verlegter Fliesenstreifen ebenfalls Tauwasser aufwies.

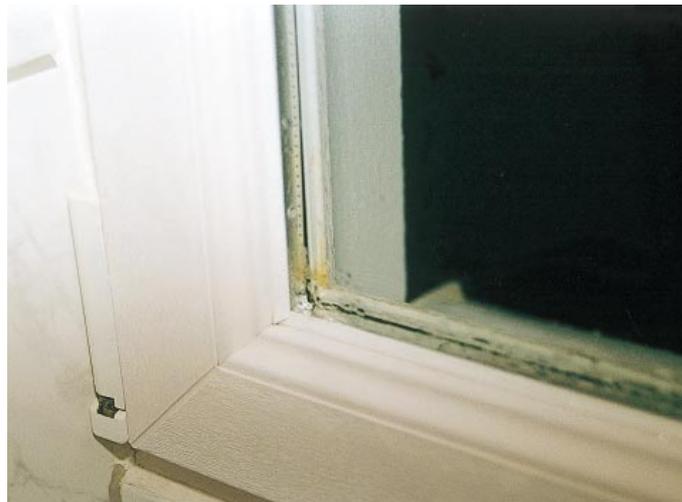
Auf den inneren Scheibenflächen war in erheblichem Maße über den Profilkanten der Fenster und der Sprossen in einer Breite von etwa drei Zentimetern Tauwasser festzustellen, das über die Sprossen herabfloß. Die Frau K. erklärte, daß sich in den Morgenstunden noch erheblich mehr Tauwasser gebildet hätte, so daß sie dies an jedem Morgen aufwischen müßte.

Die Temperatur der Scheiben lag in den Randzonen unter dem Taupunkt der Luft, das lag daran, daß nahezu alle Metall-Abstandhalter der Isolierglasscheiben mit den Innenkanten der Gummiprofile der Verglasungsabdichtung bündig lagen. Dadurch wurde die Raumwärme unmittelbar nach außen geleitet, so daß die Scheibenflächen an diesen Stellen so kalt waren (am Besichtigungstage $6\text{ }^{\circ}\text{C}$) und der Taupunkt unterschritten wurde. Der k-Wert der Scheiben (heute als „u-Wert“ zu bezeichnen) betrug in den Randbereichen $4,7\text{ W/m}^2\text{K}$, während der Soll-Wert der Scheiben mit $1,3\text{ W/m}^2\text{K}$ angegeben war.

Tauwasser im Randbereich der Isoscheibe

1. Die Randdichtung zum Baukörper und zu den Fensterbänken muß fachgerecht luftdicht durchgeführt werden. Dazu ist eine Wind- und eine Regensperre vierseitig anzuordnen. Hohlräume zwischen Blendrahmen und Mauerwerk können dann entweder mit PU-Schaum oder besser mit Spritzkork vollfugig ausgefüllt werden.
2. Die Isolierglasscheiben müssen so groß bemessen werden, daß die Metall-Abstandhalter ausreichend weit zurückliegen. Die Scheiben müssen von den Falzwangen der Rahmenprofile vollkommen abgedeckt werden. Erst dann kommt das zwischen den Scheiben befindliche Luftpolster zum Tragen.
3. Die Isoliergläser sollen einen kleineren k-Wert als $1,3 \text{ W/m}^2\text{K}$ aufweisen.

mung hin ausrichten müssen. Das Objekt stand in exponierter Lage. Zur Abwehr des Tauwasseranfalls, der in der Baukunst stets als Mangel bezeichnet wird, hätte es einer besonders sorgfältigen Konstruktion und Montage bedurft. Beispielsweise hätte eine noch wärmedämmendere Verglasung angeboten werden müssen. Diesbezügliche Berechnungen gehören zum Standard von Fensterherstellern. Die Abstandhalter hätten unter allen Umständen mindestens 5 mm hinter den lichten Profilkanten enden müssen.

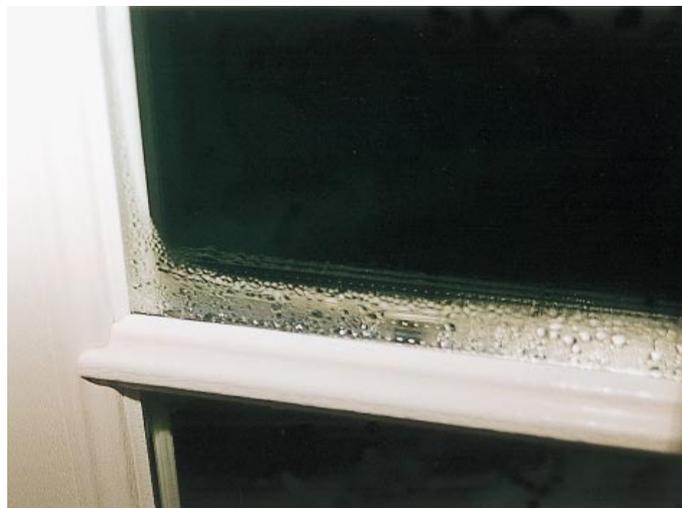
Tauwasser am Fenster in der Diele

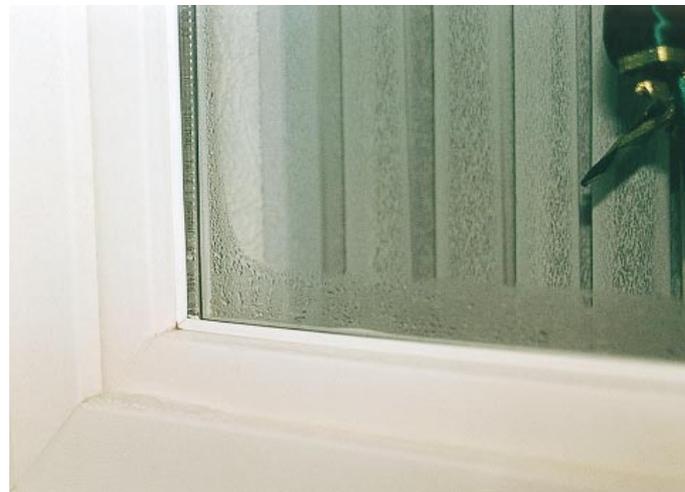
*Tauwasser am Dielefenster (von außen fotografiert)
Bilder: Jurtschat*
