Dacheindeckung eines Wintergartens mit Stegplatten (PMMA)

# Risse durch Materialspannungen

Heinrich Schultes

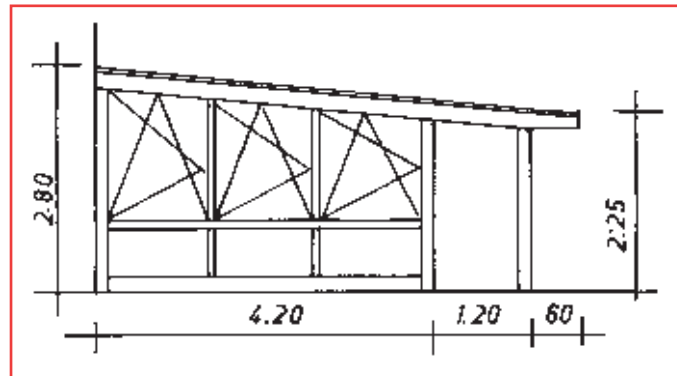
Bild 1: Seitenansicht des Wintergartens

Entsprechend dem Bild 1 beträgt die Breite des Wintergartens 4,20 m. An dieser Stelle ist die Fensterwand vorhanden, so daß die Dachverglasung über die Fensterwand hinausragt. Von der Oberseite der Dachverglasung markiert sich diese Stelle durch eine Abgrenzung der Schwitzwasserbildung

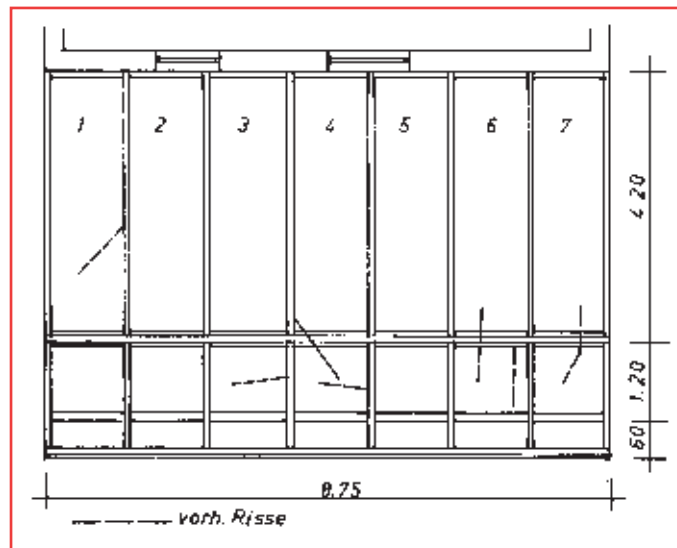
Bei der Ortsbesichtigung wurden an fünf Plattenfeldern der Dacheindeckung sieben Risse festgestellt. Die Lage der Risse sind in dem Bild 2 dargestellt.

Bild 2: Draufsicht des Wintergartens mit Darstellung der vorhandenen Risse

Mit der Montage von vier neuen Stegplatten ist der Mangel nicht behoben. Es besteht Gefahr, daß auch bei neuen Platten durch Materialspannungen an dem Übergang zwischen Außenbereich und dem Innenbereich wieder Risse entstehen. Das wird deutlich durch die Tatsache, daß von sieben festgestellten Rissen sechs in diesem Bereich vorhanden sind.

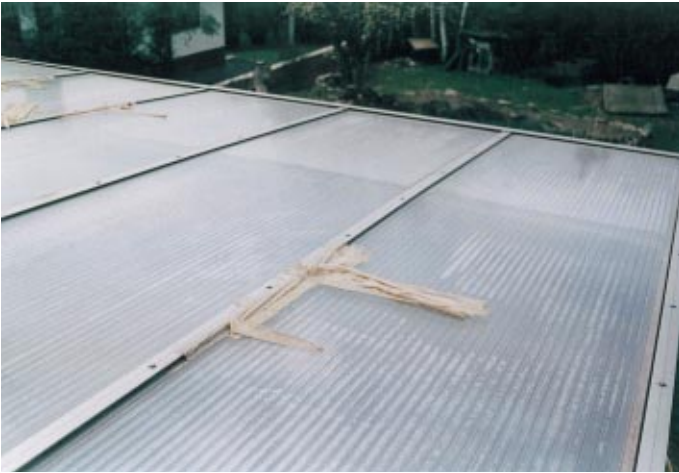
Die Mehrzahl der Risse geht von innen nach außen durch und ist in allen drei Plattenebenen vorhanden (Bild 3).

Bild 3: Die Mehrzahl der Risse geht von innen nach außen

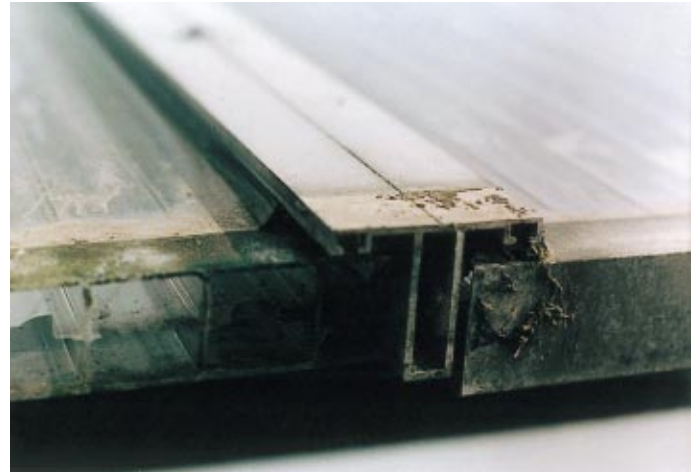
Bei der vierten Dachplatte (siehe Bild 2) wurden die Kopfprofile der Dachsparrenleisten gelöst und das untere Abschlußprofil entfernt. Es wurde festgestellt, daß eine starke Moosbildung an den Stegplatten und innerhalb des Abschlußprofils vorhanden ist (Bild 4).

Bild 4: Starke Moosbildung innerhalb des Abschlußprofils

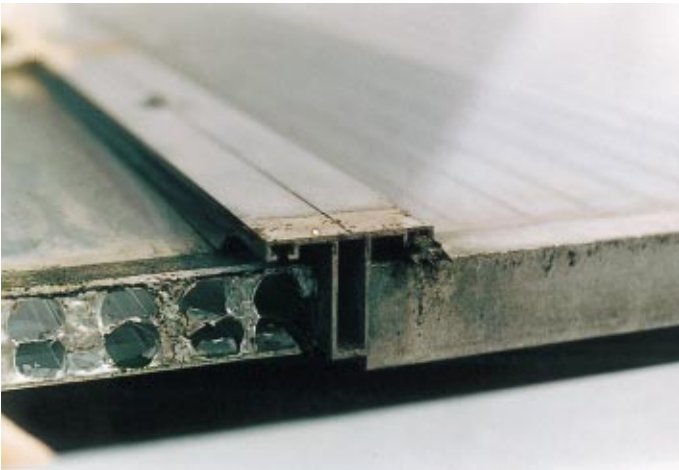
Bild 5: Die Aluminiumfolie am Plattenende wurde nicht entfernt

Es ist auch erkennbar, daß vergessen wurde, die Aluminiumfolie am Plattenende vollkommen zu entfernen (Bild 5). Es handelt sich dabei um wesentliche Fehler.

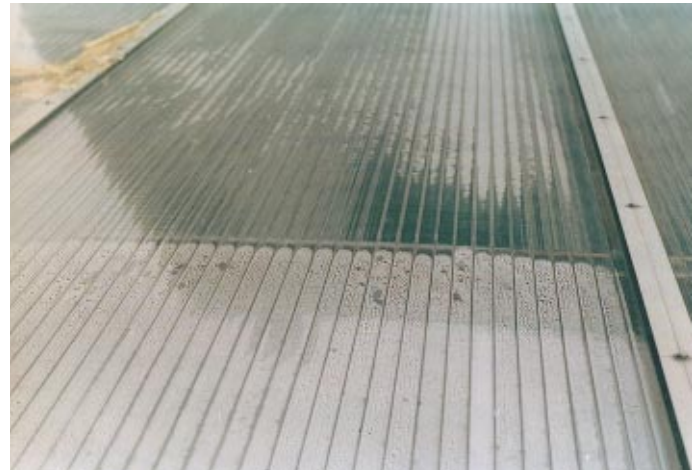
Bild 6: Schwitzwasserbildung in den Hohlräumen der Stegplatten

in den Hohlräumen der Stegplatten (Bild 6).

Schwitzwasserbildung in Hohlräumen ist abhängig von den Klimabedingungen. Es ist erkennbar, daß in dem überkragenden Dach auf der Außenseite – gegenüber dem Dach innerhalb des Wintergartens – andere Klimabedingungen vorhanden sind, welche auf die Schwitzwasserbildung innerhalb der Platten Einfluß haben. Das ist nichts neues und ein physikalischer Vorgang.

spannungen, wodurch in den Platten Rißschäden hervorgerufen werden. Da die Platten im Außenbereich diesem Hitzestau nicht unterliegen, entstehen an dieser Stelle Materialspannungen, durch welche die Risse entstanden sind. Als äußeres Zeichen der Temperaturunterschiede ist die Abgrenzung der Schwitzwasserbildung in den Hohlräumen der Stegplatten im Bild 6 erkennbar. Es handelt sich um einen wesentlichen Mangel, der auch durch Eindecken mit neuen Platten nicht beseitigt werden kann.

An der Temperaturgrenze zwischen dem Wintergarten und dem Außenbereich darf die Dachplatte nicht in einer Länge durchgehen, sondern muß konstruktiv getrennt werden, so daß sich zwei überlappende Dachteile ergeben. Dieses muß in der Unterkonstruktion berücksichtigt sein – was im vorliegenden Fall an Ort und Stelle

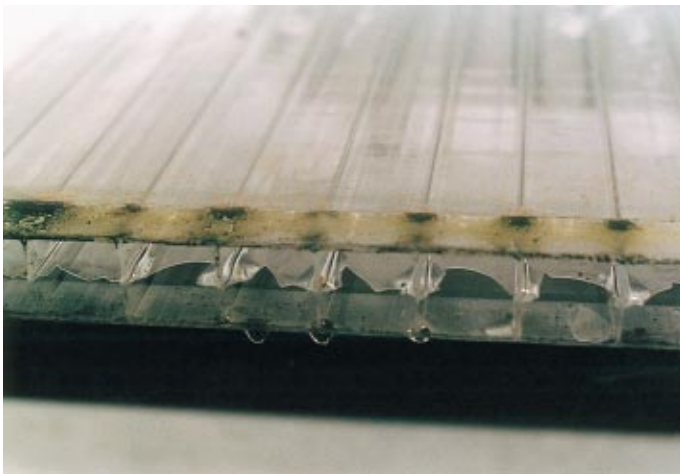
Bild 7: Wassertropfen in den Hohlräumen sowie starke Algen- und Moosbildung

nicht vorhanden ist. Durch leichtes Klopfen von oben auf die Stegplatten lösen sich Wassertropfen in den Hohlräumen und laufen am Plattenende aus. Die Wassermenge ist beachtlich, wie in Bild 7 sichtbar wird.

Ebenso sind Algen- und Moosbildung am Plattenende vorhanden. Das

ist ein deutliches Zeichen dafür, daß ständig Nässe vorhanden ist, die nicht schnell ablaufen kann.

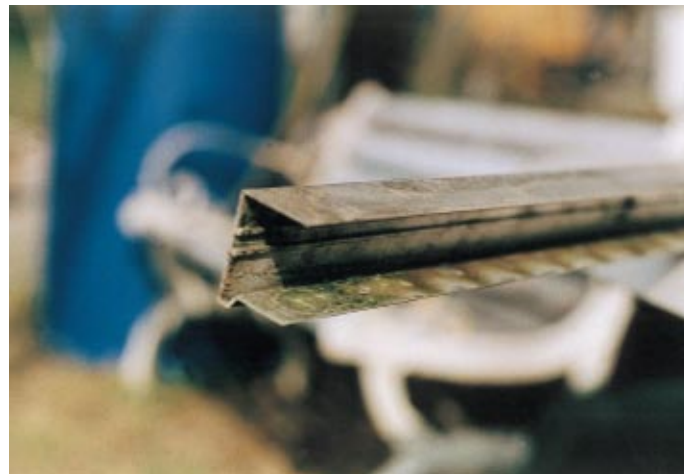
Bild 8: Die Konstruktion des Abschlußprofils eignet sich nicht für einen ordnungsgemäßen Ablauf des Kondenswassers

Die Konstruktion des Abschlußprofils am unteren Plattenende ist nicht so gestaltet, daß ein ordnungsgemäßer Ablauf von Kondenswasser gewährleistet ist. Die vorstehende Profilgebung beträgt höchstens 2 mm. Das reicht bei weitem nicht aus (Bilder 8 und 9). Mit Rücksicht auf den Einfluß der Oberflächenspannung von Wasser darf die kleinste Abmessung der Ausflußöffnung 4 mm nicht unterschreiten. Da dies hier nicht der Fall ist, handelt es sich daher um einen wesentlichen Fehler hinsichtlich der physikalischen Gesetzmäßigkeiten.

Ein Wasseraustritt ist nicht möglich, da die Verglasung nicht nach DIN 18 361 „Verglasungsarbeiten“ – die Bezug nimmt auf die DIN 18 545 Teil 1 vom Februar 1992, „Anforderungen an Glasfalze“ – erfolgte. Demnach sind bei Verglasungen mit dichtstofffreiem Glasfalzgrund Öffnungen zum Dampfdruckausgleich zwingend vorgeschrieben.

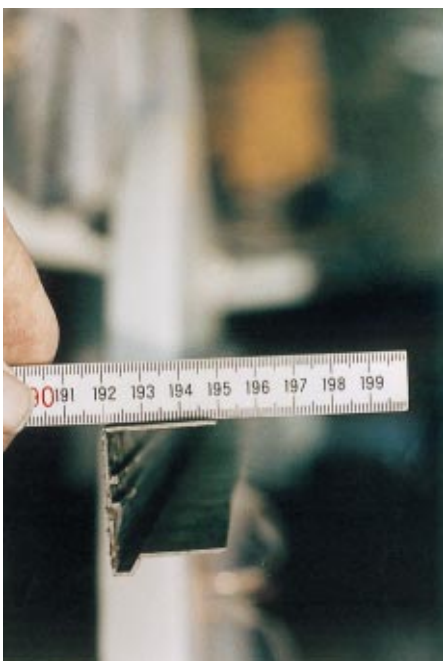
Bild 9: Die vorstehende Profilgebung beträgt höchstens 2 mm Bilder: Schultes
