Dachverglasung für einen Wintergarten

Prüfungspflicht mißachtet

Heinrich Schultes

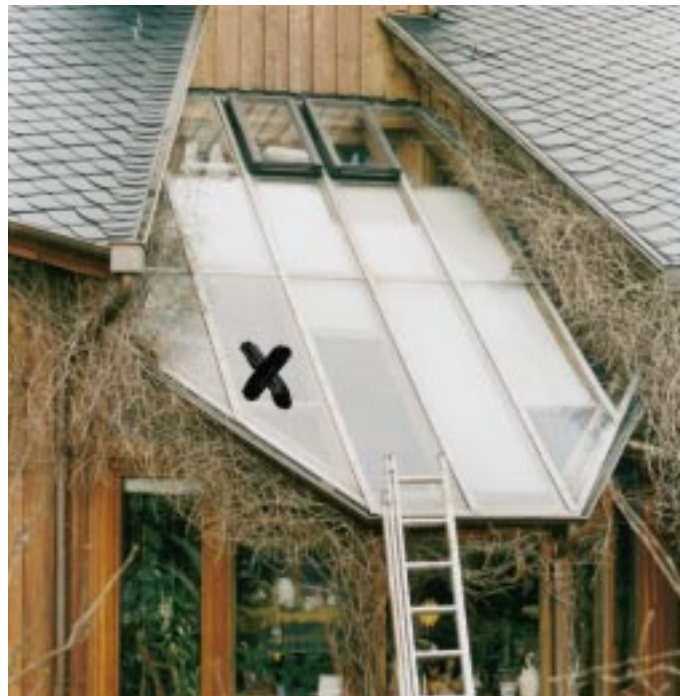
Bei dem nachfolgenden Schadensfall handelt es sich um eine Dachverglasung für einen Wintergarten, wobei die in Bild 1 angekreuzte Glasscheibe gerissen ist.

Bild 1: Ribbildung in der markierten Scheibe

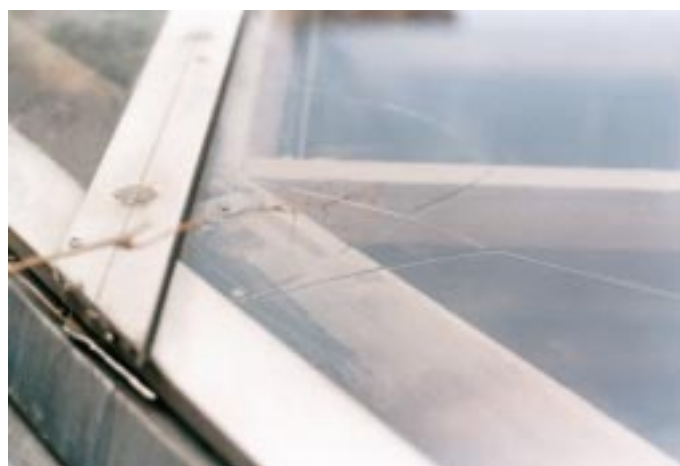
Aufgrund einer Mängelrüge hat der Glaser eine Isolierglasscheibe des Glasdachs erneuert. Im August des nachfolgenden Jahres ging die gleiche Scheibe zum zweiten Mal zu Bruch (Bild 2). Der Unternehmer verweigerte die Mängelbeseitigung mit dem Hinweis, er habe die Isolierglasscheibe ordnungsgemäß eingebaut. Die Risse seien durch eine Verschiebung der Holzunterkonstruktion entstanden. In einem selbständigen Beweisverfahren soll die Ursache der Glasbrüche geklärt werden.

Bild 2: Nach Erneuerung ging die Scheibe ein zweites Mal zu Bruch

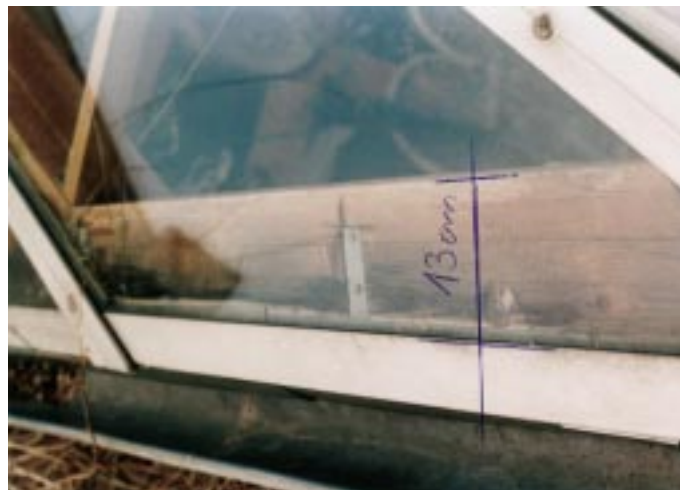
An dem unteren Abschluß (zur Traufe) ist ein Holzbalken von 18 bis 20 cm Breite vorhanden. Die im Glaslichten verbleibende, sichtbare Breite

unter der Isolierglasscheibe beträgt 13 cm (Bild 3)!

Bei der Isolierglasscheibe sind Unebenheiten der Glasauflage vorhanden. Durch die Aluminiumpreßleiste (Abdeckleiste) mußte die Verglasung dieser Durchbiegung folgen. Die Scheibe stand unter Spannung. Hinzu kommt die falsche Traufenausbildung. Die Holzkonstruktion ragt 13 cm breit in die lichte Kante der Isolierglasscheibe. Die Kante der inneren Scheibe steht im Außenklima – die Scheibenfläche hingegen steht im Innenklima. Das führt zu klimatischen Einwirkungen, zu unzulässigen Spannung und zum Glasbruch. Zusammenfassend treffen also folgenden drei Ursachen:

Bild 3: Im Glaslichten sichtbare Breite von 13 cm

Die Glaserfirma hätte den Auftrag nicht annehmen dürfen oder eine Gewährleistung ablehnen müssen. Die Unebenheiten der Glasauflageflächen hätte der Glaser mit zusätzlichem Aufwand noch ausgleichen können. Die Grundkonstruktion aus Holz ermöglicht jedoch nicht eine fachgerechte Ausführung am Traufpunkt. Die Schäden waren vorhersehbar und vermeidbar. □

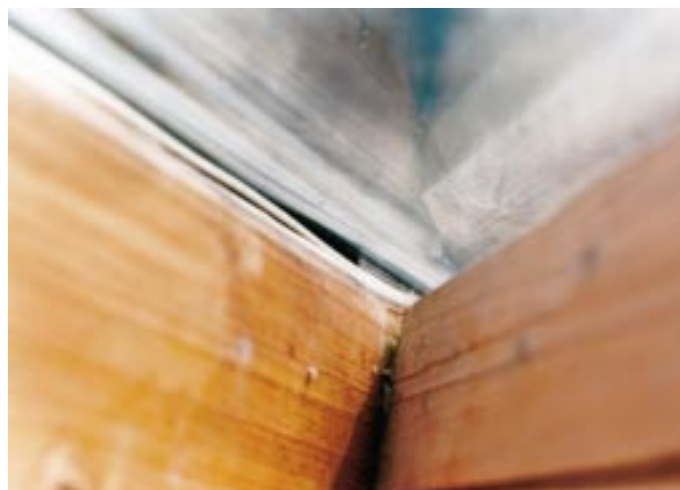
lage besichtigt, und zwar in der untersten Spitze des Dreiecks. Die Begutachtung ergab, das dort ein Holzstück als Unterlage direkt unter der Glasscheibe angeordnet ist, so daß die Glasscheibe auf dem Holzstück aufliegt. Das Holzstück hat eine Dicke von 4 bis 5 mm (Bild 4).

Im Bild 4 ist auch erkennbar, daß das vorhandene Dichtungsprofil nicht unter der Glasscheibe, sondern unter dem Holzstück durchgeführt ist. Des weiteren wird sichtbar, daß ein Dichtungsband unter der Glasscheibe zur Innenseite und an dem Randbalken nicht ausgeführt wurde. Aufgrund dieser Situation läßt sich feststellen, daß bei den Glasauflageflächen Unebenheiten vorhanden sind bzw. hergestellt wurden. Darauf läßt sich auch die Durchbiegung der Glasscheibe am unteren Rand von 3 mm zurückführen, die sich insbesondere bei dem Dreieck der Trapezscheibe auswirkt. Aus diesem Grund ist auch die Rißstruktur an dieser Stelle vorhanden. Eine Verschiebung der Holzunterkonstruktion liegt nicht vor.

Bild 4: 4 bis 5 mm dickes Holzstück unmittelbar unter der Glasscheibe
