Die Folgen nicht ausreichender Schichtdicke:

Lasuranstriche auf Eichenholzfenster

Heinrich Schultes

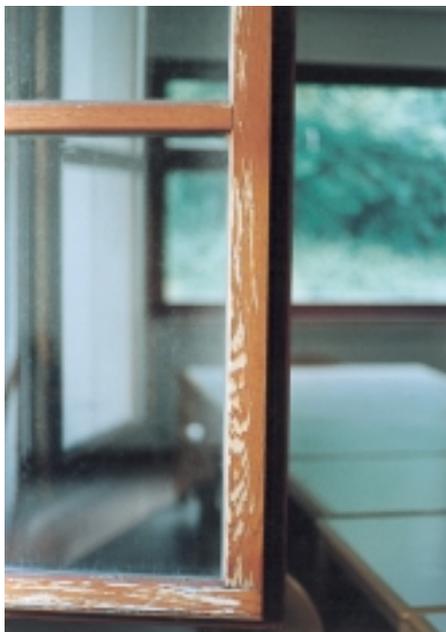
Bild 1

Die Holzfenster bestehen aus massivem Eichenholz. Der Lasuranstrich auf der Außenseite blättert in unterschiedlichen Arten von den Holzteilen ab (Bild 1).

Schadensbild

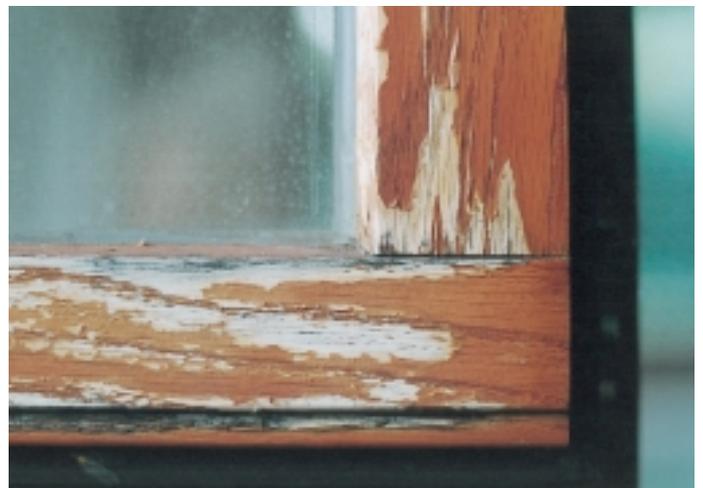
In den Bildern 1 bis 3 ist erkennbar, daß die Abblätterungen des Lasuranstriches in Abhängigkeit von der Anordnung der Porenbildung erfolgen. Bild 3 zeigt eine Detailaufnahme der rechten unteren Flügelecke. Zu sehen sind

Abblätterungen in starkem Maße an den senkrechten und waagerechten Flügelteilen. Die Brüstungsfugen sind nicht senkrecht, sondern waagrecht angeordnet.

An der waagerechten Kante des Flügelholzes ist schwarze Pilzbildung durch Feuchtigkeit vorhanden. Bild 4 zeigt eine ungefähr 3fache Vergrößerung der Brüstungsfuge aus Bild 3. Es ist erkennbar, daß das Hirnholz der Brüstungsfuge in starkem Maße Wasser gezogen hat und der Lasuranstrich aufgrund von Feuchtigkeitsaufnahme abgeblättert ist. Schwarze Feuchtigkeitspilze sind vorhanden. Nachteilig wirkt sich aus, daß die Brüstungsfuge waagrecht angeordnet ist. Dadurch kann sich Wasser in dieser Fuge lange halten und in das Hirnholz eindringen. Dabei muß man berücksichtigen, daß das Holz in der Längsrichtung über das Hirnholz eine zehnmals schnellere Wasseraufnahmefähigkeit besitzt als auf der glatten Fläche.

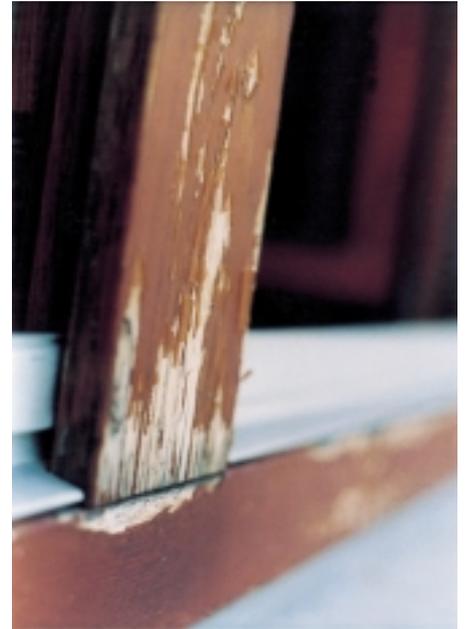
Bild 5 zeigt die Brüstungsfuge des senkrechten Postens auf den waagerechten Blendrahmen unten. An der Brüstungsfuge ist eine Schwachstelle erkennbar. An dieser Stelle ist die Oberflächenbeschichtung des Lasuranstriches als erstes beschädigt (Bilder 6 und 7).

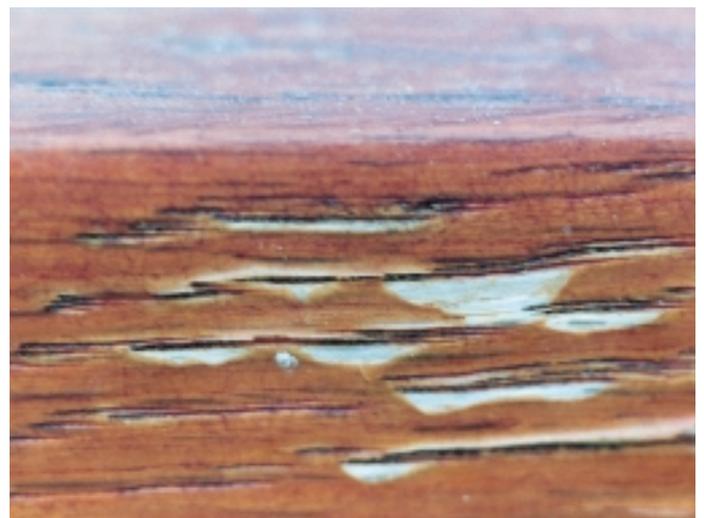
Bild 8

Die Bilder 8 bis 10 zeigen Abblätterungen am waagerechten Flügelrahmenprofil. Es ist erkennbar, daß durch

den Lasuranstrich die Holzporen nicht geschlossen sind.

Durch Schlagregen und Feuchtigkeit sind diese Porenkanten einer stärkeren Feuchtigkeitsbelastung ausgesetzt. Die Fotos zeigen die Holzoberfläche in der waagerechten Anordnung (am Fensterflügel unten). Die Poren liegen waagrecht, infolgedessen auch die Kanten. Durch die offenen Poren wird Schlagregenwasser und Feuchtigkeit gehalten und die Kanten können diese Belastung auf Dauer nicht aushalten, wodurch an diesen Stellen als erstes der Lasuranstrichstoff beschädigt wird und aufbricht.

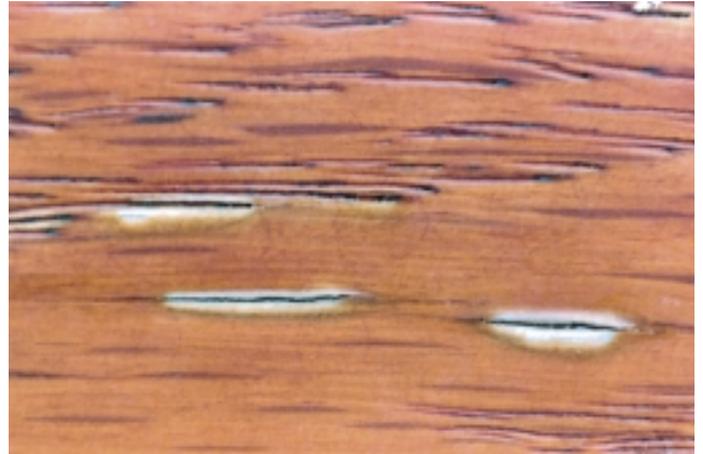
Bild 12 zeigt den Beginn der Oberflächenabrisse des Lasuranstriches an Holzporen und an kleinen Haarrissen. Hier dringt Feuchtigkeit ein. Die Kanten von den Rissen und Poren sind nicht geschlossen und geben Angriffspunkte für das Eindringen von Feuchtigkeit. Damit beginnen die Oberflächenschäden und die Abblätterungen.

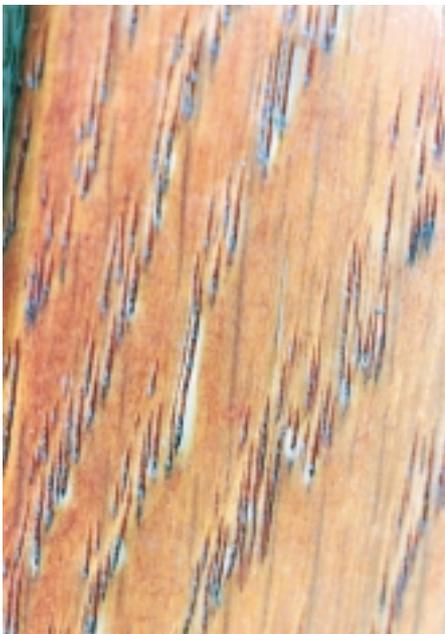
In Bild 11 handelt es sich um eine senkrechte Anordnung der Holzporen in der Fläche bei einem senkrechten Flügelrahmenfries. Die offenen Poren sind erkennbar und auch die Porenkanten. Des weiteren wird sichtbar, daß die Poren in der Oberfläche sich

als Säcke nach unten darstellen. Das erfolgt dann, wenn eine Holzpore schräg angeschnitten ist. Das ist normal und kommt durch die Wuchseigenschaften und Schnittfläche zustande.

Da die Holzporen sich als Säcke darstellen, ist im unteren Bereich der Holzpore als erstes die Angriffstelle für Feuchtigkeit vorhanden. An den hellen Stellen der Porenkanten ist der Lasuranstrichfilm schon beschädigt und angegriffen.

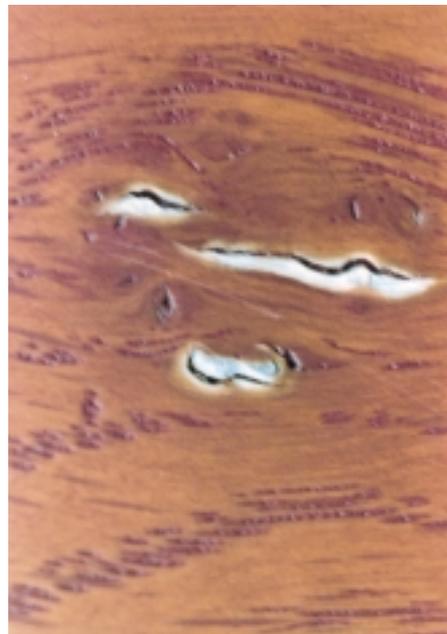
Bild 13

An Fehlstellen des Holzes sind Risse vorhanden, bei denen Feuchtigkeit eindringen kann. Der Lasuranstrich wird hierdurch beschädigt (Bild 13).

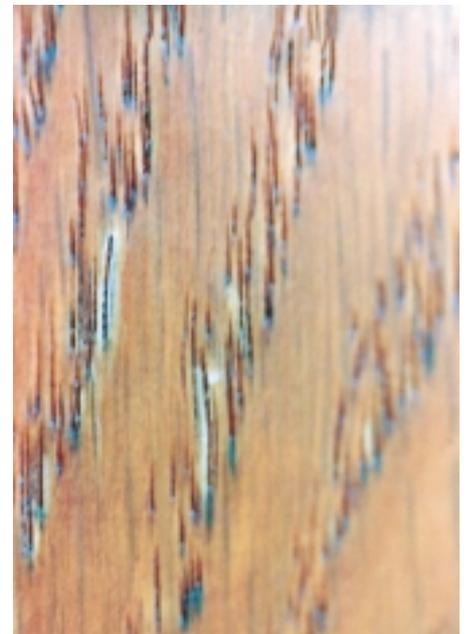
Bild 14

Die Holzporen sind nicht verschlossen und die Porenkanten nicht geschützt. Hier ist der Beginn der Schäden erkennbar als 1. Stufe der Abblätterungen (Bild 14). Die Bilder 15 und 16 zeigen einen Holzriß an der Kante des waagerechten Flügelrahmens und Beginn der Oberflächenschäden an den Holzporen.

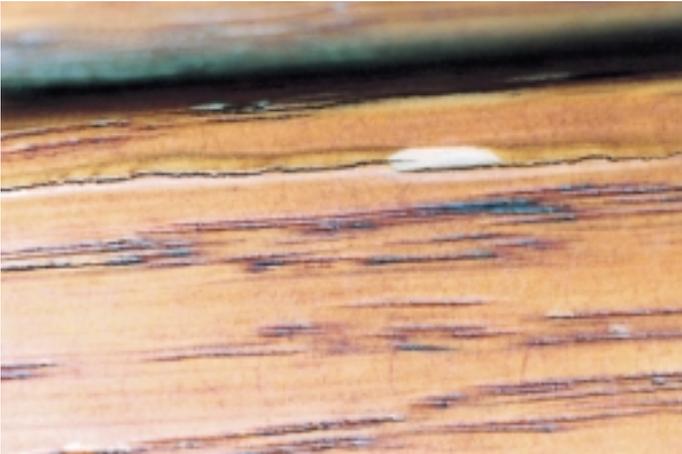
Bild 15

Deutlich sichtbar sind die Abblätterungen auf der waagerechten Kante des Flügelrahmenprofils und an den Poren.

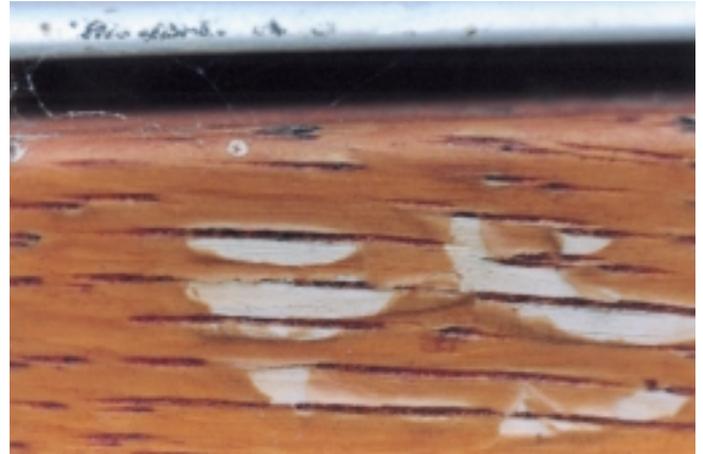
Bild 18 zeigt offene Poren in der waagerechten Anordnung, wobei erkennbar ist, daß die Poren in der Vergrößerung als tiefe Täler erscheinen und die offenen Poren die Ursache der Abblätterungen sind.

Wenn bei Holz die Fasersättigungsfuchte erreicht wird, ist die Voraussetzung gegeben, daß die Feuchtigkeitspilze genügenden Nährstoff haben. Das ist hier in diesem Bild erkennbar.

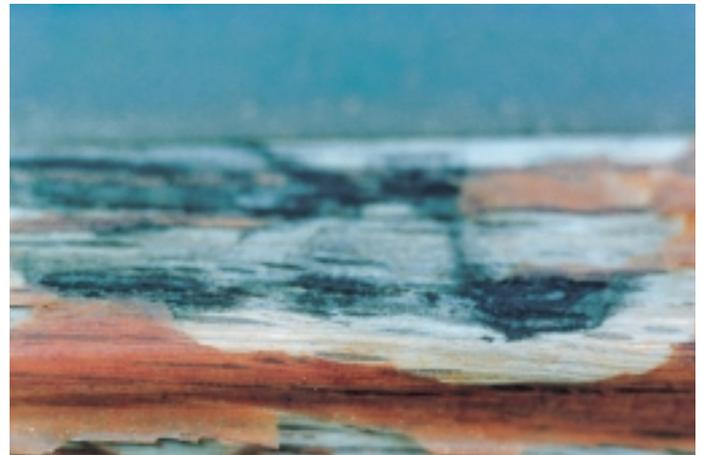
Bild 19

An den waagerechten Kanten der Flügelrahmen bilden sich schwarze Feuchtigkeitspilze als Folge des nicht vorhandenen Oberflächenschutzes und als Folge der ständigen Feuchtigkeit (Bilder 19 und 20).

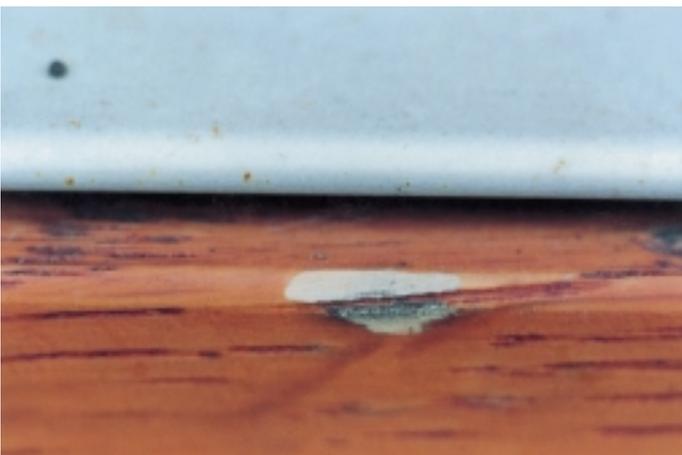
Bei Bild 17 handelt es sich um die Anordnung einer Holzpore auf einer Kante. Durch diese Anordnung sind die Porenkanten der Beanspruchung in noch stärkerem Maße ausgesetzt als in der Fläche. Aus diesem Grunde sind an der Porenkante schwarze Feuchtigkeitspilze vorhanden und die Beschichtung abgeblättert.

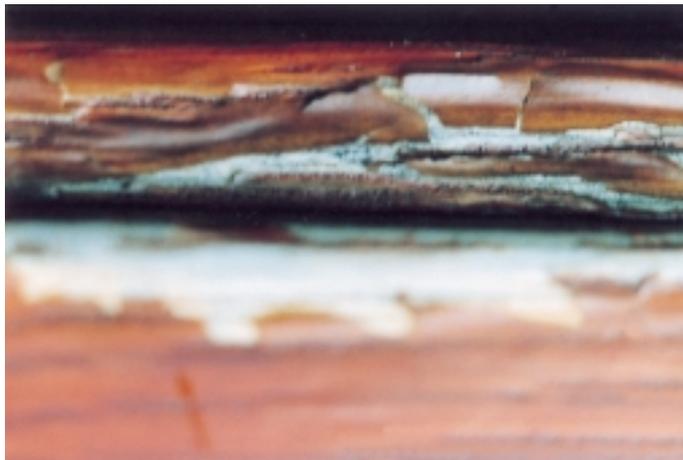
Bild 21

Dort, wo die Regenschutzschiene an das waagerechte Flügelprofil anstößt, hält sich ebenso lange Feuchtigkeit, welche der Lasuranstrichstoff nicht aushält. Daher entstehen dort in starkem Maße Abblätterungen (Bilder 21 und 22).

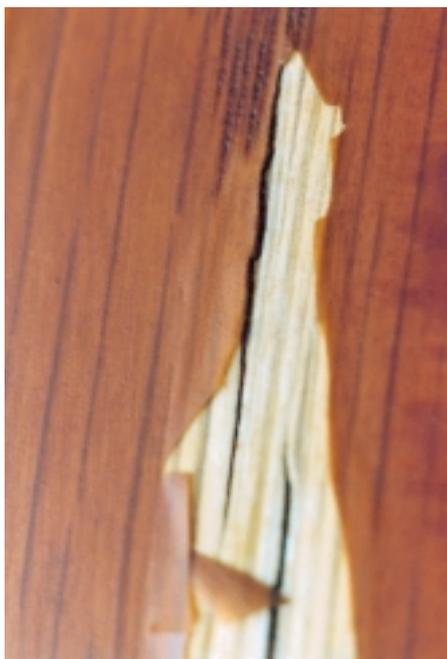
Bild 25

Die Bilder 25 bis 28 zeigen den Versuch einer Mängelbeseitigung durch nachgestrichene Oberflächen. Die Ursache der Rißbildung wird nicht beseitigt. Die Abplatzungen treten in noch stärkerem Maße und noch heftiger auf.

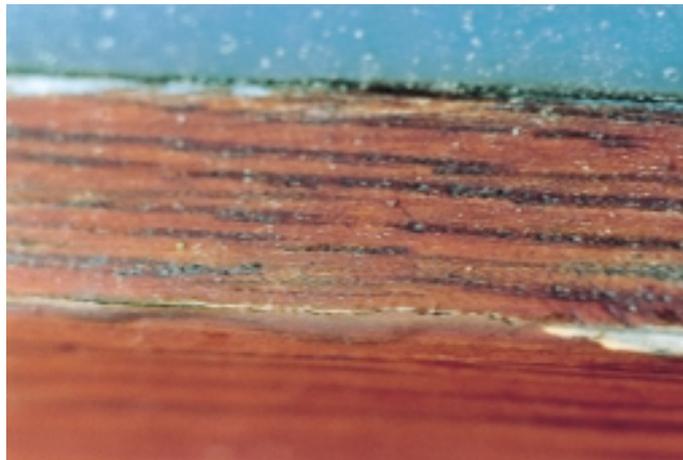
Bild 24 zeigt eine andere waagerechte Flügelkante. Genau an der Kante ist die Oberflächenbeschichtung gerissen. Im rechten Teil blättert der Lack schon ab. Feuchtigkeit dringt in den Riß ein.

In diesem Zusammenhang wurde festgestellt, daß die Kanten nicht nach DIN 68 121 gerundet sind, sondern gefast.
