Fehlerhafte Isolierverglasung:

Riß in einer VSG-Scheibe

Heinrich Schultes

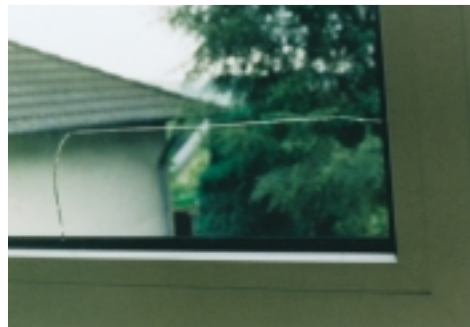
Bild 2:
Der Rißverlauf

Auf Bild 1 ist der untere Teil eines Fensters mit den Maßen $b = 3460$ mm und $h = 2470$ mm zu sehen. In der Isolierglasscheibe ist im mittleren Glasfeld auf der rechten Seite ein Riß vorhanden. Diese Isolierglasscheibe besitzt eine Größe von $b = 990$ mm und $h = 350$ mm (Glaslichte im Fensterrahmen). Die Unterkante der Glasscheibe ist etwa 250 mm über dem Fußboden angeordnet. Heizkörper sind auf der Raumseite nicht vorhanden. Das Fenster ist zur Südwest-Seite des Gebäudes angeordnet. Der Riß in der unteren rechten Ecke ist in der waagerechten rund 300 mm lang und neigt sich dann etwa um 90° in einem leichten Bogen 90 mm nach unten (Bild 2).

Je nach Blickrichtung und Lichteinfall sind Risse nicht immer direkt erkennbar, so ist auf Bild 1 beispielsweise der senkrechte bogenförmig Riß nicht zu erkennen, während er auf Bild 2 hingegen deutlich hervortritt.

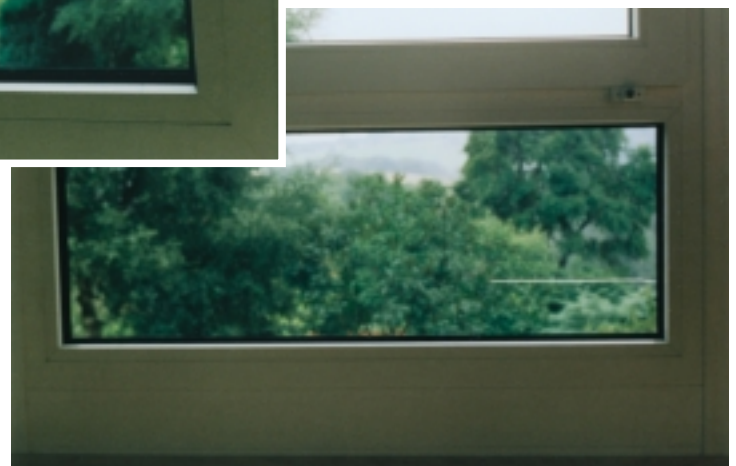
Bild 1: Je nach Blickwinkel kann der Betrachter nicht immer einen Fehler im Glas, hier ein Riß, wahrnehmen. Das Detail zeigt die selbe Stelle wie im großen Bild, diesmal mit dem gesamten Rißverlauf

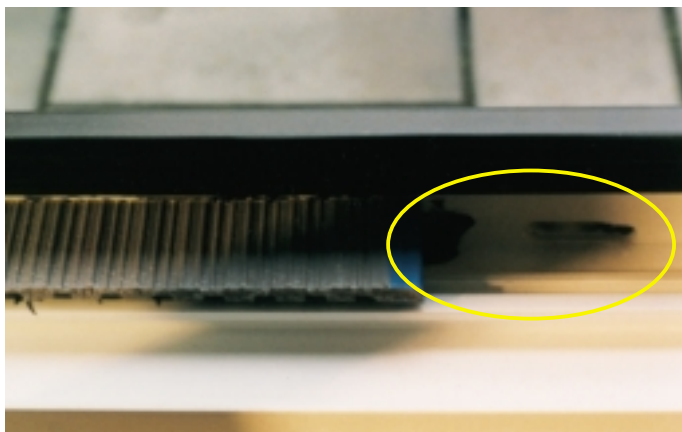
Bild 3: Unten im Glasfalz sind Öffnungen für den Dampfdruckausgleich zu sehen. Entsprechende Öffnungen fehlen im oberen Falzteil jedoch gänzlich

Auf Bild 3 kann der Betrachter unten im Glasfalz Öffnungen für den Dampfdruckausgleich sehen. Entsprechende Öffnungen fehlen im oberen Teil des Falzes jedoch gänzlich, obwohl sie nach DIN 18 545 Teil 1 gefordert sind.

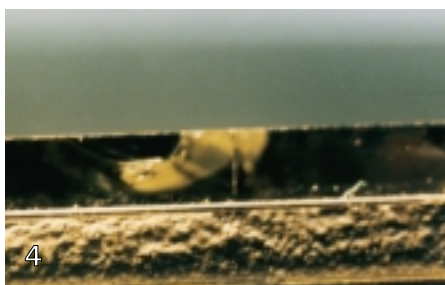
4

Bild 4: Auf der Innenseite der VSG-Scheibe ist eine muschelförmige Abplattung zu sehen, die durch eine erhebliche Stoß- oder Schlagbelastung erfolgt sein muß

den ist, die durch eine erhebliche Stoß- oder Schlagbelastung erfolgt sein muß (Bild 4). An der Glaskante selbst ist ein weiterer Muschelbruch zu sehen, der ebenfalls von einer Stoß- oder Schlagbelastung herrührt (Bild 5).

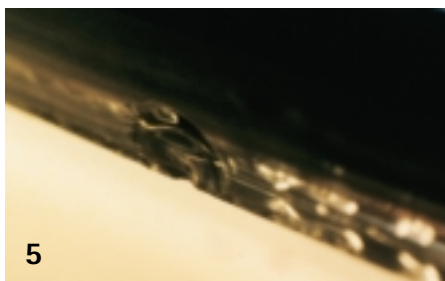
5

Bild 5: An der Glaskante selbst ist ein weiterer Muschelbruch zu sehen, der von einer ähnlichen Belastung herrührt

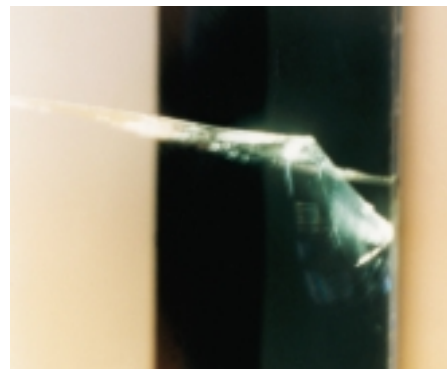
Der Anfang des waagerechten Risses ist an der rechten Kante durch die Glasleiste verdeckt (Bild 6). An dieser Kante war ebenfalls eine Stoß- oder Schlagbelastung erfolgt, welche innerhalb der Scheibendicke zu einem Muschelbruch geführt hat. Die Schlag- oder Stoßbelastung war hier jedoch so stark, daß ein Anriß erfolgt ist, der vermutlich anfangs relativ klein war bzw. nicht aufgefallen ist. Bild 6 zeigt eindeutig einen Muschelbruch mit ringförmiger Lanzettenbruchstruktur, der von einer Stoß- oder Schlagbelastung auf die Scheibenkante herrührt. Diese Vorschädigungen (Kantenbeschädigungen) waren bereits vor dem Einbau der Isolierglasscheibe vorhanden. Nach Auskunft wurden die festverglasteten Scheiben erst an Ort und Stelle in die Rahmen eingesetzt, nachdem die Blendrahmen im Bauwerk befestigt bzw. eingebaut waren.

Die Ursache der Rißbildung in der Kantenbeschädigung war in diesem Fall schon vor dem Einbau vorhanden. Es handelt sich daher nicht um einen thermischen Sprung. Außerdem sehen die Rißbildung und die Bruchverzweigungen bei thermischen

Bild 6: Der Anfang des waagerechten Risses war an der rechten Kante durch die Glasleiste verdeckt. Dieser Muschelbruch entstand ebenfalls durch eine Stoß- oder Schlagbelastung

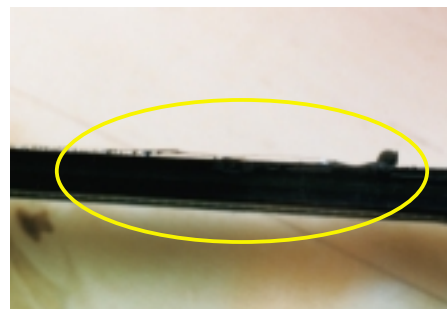
Bild 7: Die Folie zwischen den beiden Scheiben der VSG-Verglasung steht bis zu 2 mm an den Kanten vor, das entspricht nicht der DIN EN ISO 12 543-5 „Verbundglas und Verbund-Sicherheitsglas“, Teil 5

Die Folie zwischen den beiden Scheiben der VSG-Verglasung steht bis zu 2 mm an den Kanten vor (Bild 7). Auch das ist fehlerhaft und entspricht nicht der DIN EN ISO 12 543-5 „Verbundglas und Verbund-Sicherheitsglas“, Teil 5, „Maße und Kantenbearbeiten“.

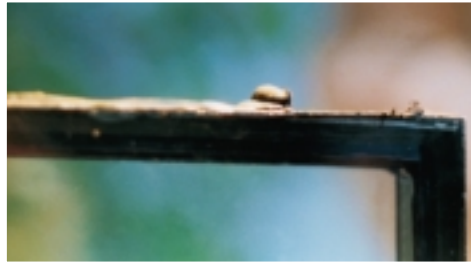
Bild 9: Detail

folgte nicht mit der nötigen Sorgfalt, zusätzlich steht die Abdichtung an den Außenkanten vor (Bilder 8 und 9), was einen Fehler darstellt.

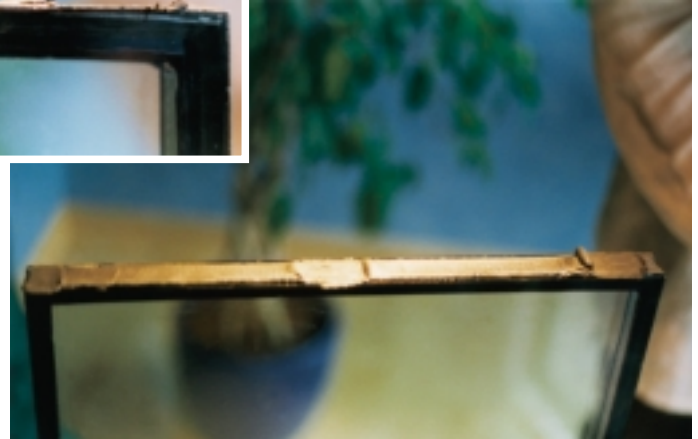
Bild 8: Bei einer sorgfältigen Herstellung der Isolierglasscheibe darf die Randabdichtung an den Außenkanten nicht vorstehen
