Aus der Gutachterpraxis:

# Schäden an Isolierglas-Scheiben

Heinrich Schultes

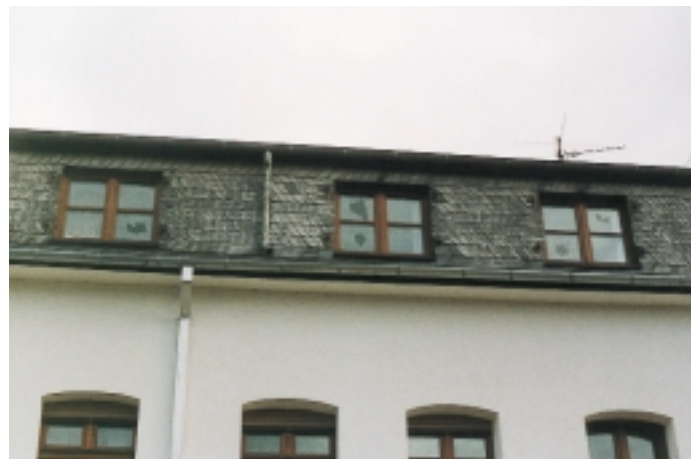
Bild 1

An mehreren Fenstern war die innere Glasscheibe der Isolierverglasung zerbrochen (Bild 1). Hierbei handelte es sich um 2flügelige Fenster mit Kämpfer und Oberlicht. In den 2flügeligen Drehflügeln betrug die Breite der Isolierglasscheiben (Glaslichte) 340 mm und die Höhe 460 mm. Die Scheiben im Oberlicht waren in der Höhe etwas geringer.

In der gesamten Glasindustrie zählt es zu den anerkannten Regeln der Technik, daß bei kleinformatigem Isolierglas, bei einer Kantenlänge unter 600 mm und einem SZR von > 16 mm, die Scheiben extremen Belastungen ausgesetzt sind. Es wird dann empfohlen, die dünnere Scheibe in ESG auszuführen.

Von der Glasindustrie wird bei Schallschutz-Gläsern (Kantenlänge unter 500 mm) für die dünnere Scheibe vorgespanntes Glas (ESG) empfohlen.

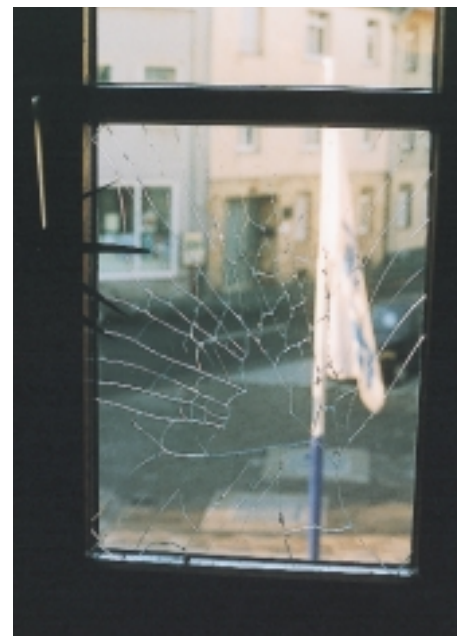
Bild 2

Zerbrochene Scheiben gab es u. a. im Wohnzimmer des 1. OG (Bild 2), bei diesen Scheiben war im Randverbund die Zahl 1 520 489 eingestempelt (Bild 3). Weitere Angaben oder Buchstaben waren hier nicht vorhanden.

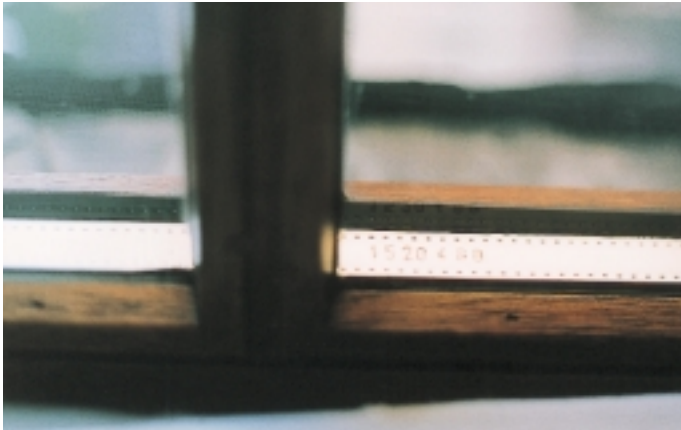
Bild 3

Aufgrund der Zahlen liegt der Schluß nahe, daß die Scheiben im Jahr 1989 hergestellt wurden. Der Name des Herstellers oder des Erzeugnisses fehlten.

Die fehlenden Angaben entsprechen nicht der DIN 1286 vom Februar 1984 über Mehrscheiben-Isolierglas, nach

der die Gläser dauerhaft zu kennzeichnen sind.

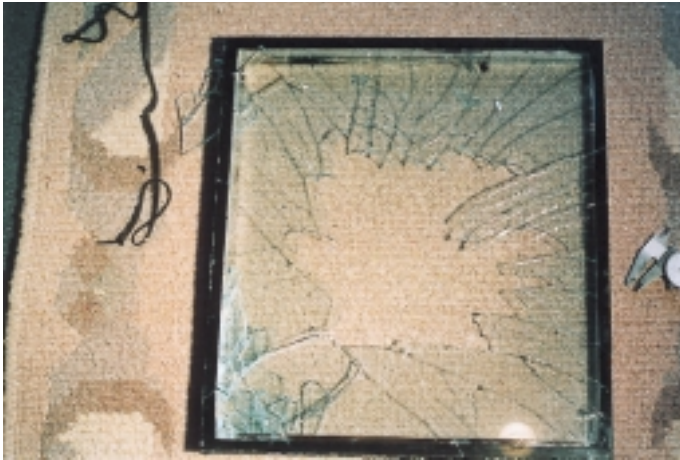
Bild 4

Zur genauen Feststellung der Materialien wurde eine Isolierglasscheibe der Größe 383 × 422 mm ausgebaut (Bild 4).

Die Stärke der Isolierglasscheibe an der Kante gemessen betrug zwischen 31,9 und 32,5 mm. Beide Scheiben waren aus Floatglas, wobei die äußere Scheibe eine Dicke von 8 mm und die innere Scheibe von 4 mm besaß.

- 8 mm Floatglas-Scheibe (außen)
- 20 mm Luftzwischenraum
- 4 mm Floatglas-Scheibe (innen)

Die Kennzeichnung auf dem Steg der Isolierglasscheiben war nicht DIN-gerecht, der Herstellername war nicht enthalten.

Es führt zusätzlich zu großen Spannungen im Randverbund. Gerade bei asymmetrischem Scheibenaufbau und vergrößertem SZR, > 16 mm, treten diese Belastungen verstärkt auf (vorhandener SZR = 20 mm). Dies führt zum Glasbruch. Aufgrund der Druckverhältnisse platzten in diesem Fall die Scheiben.
