Aus der Gutachterpraxis:

Der Alptraum vom Wintergarten

Heinrich Schultes

Die unsachgemäße Ausführung eines Wintergartens aus Meranti-Holz wies so gravierende Mängel auf, daß er nicht gebrauchstauglich war.

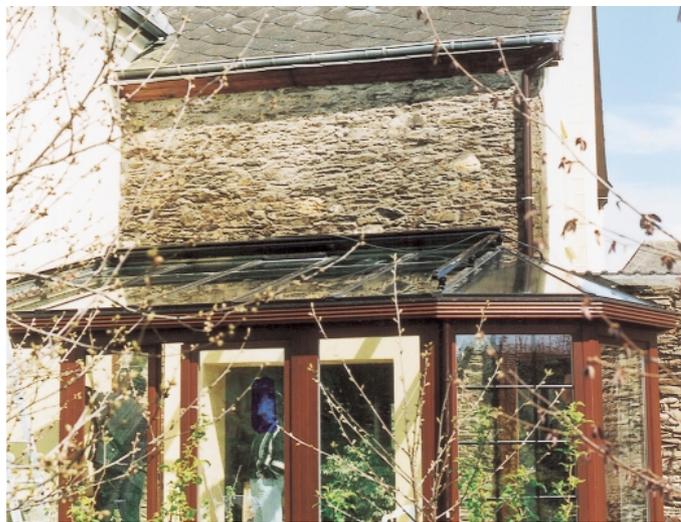
Bild 2

Es handelt sich um eine Holzkonstruktion aus Merantiholz mit Isolierverglasung. Auf dem Glasdach ist eine Sonnenschutzanlage aufgesetzt (Bild 2).

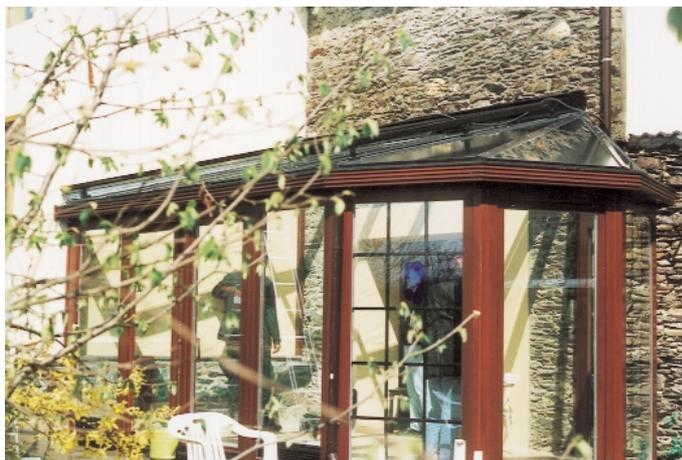
Bild 1

Der Wintergarten besteht aus einer senkrechten Fensterwand 390 cm breit und ca. 235 cm hoch (Bild 1). Diese Fensterwand ist in vier Teilen gegliedert, von denen zwei als Türflügel,

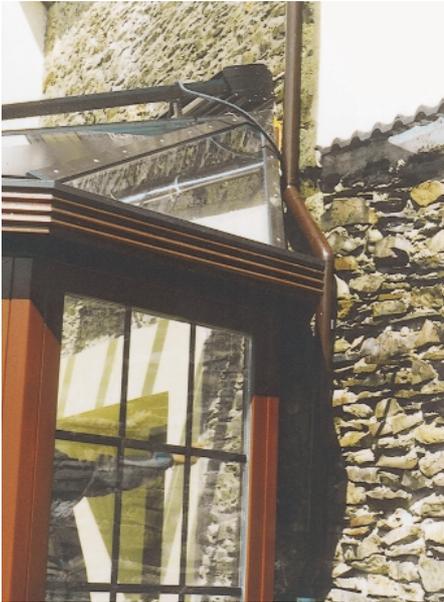
Feuchtigkeitseintritt bei den Wandanschlüssen an das Wohnhaus
Bild 3 zeigt die Stelle des senkrechten Wandanschlusses der Fensterelemente an das Bruchstein-Mauerwerk (in der

25°-Ecke). Das senkrechte Regenrohr des Gebäudedaches wurde in die Gebäudeecke verlegt, wo das Fensterelement im spitzen Winkel von 25° an das Gebäude anschließt. Abgesehen von der schlechten Gestaltung der Anordnung des Regenfallrohres behindert dieses Rohr die Arbeitsausführung was die Gebäudeanschlufsfugen betrifft. Die Ausführung, wie in Bild 4 zu sehen, ist weder von der Planung noch von der Ausführung her bewältigt. Auch eine Abstimmung zwischen Regenfallrohr, Wintergarten und Elektroinstallation ist nicht erkennbar und nicht erfolgt.

Die senkrechte Anschlufsfuge des Elementes an das Mauerwerk ist nicht fertiggestellt und bei dem Bruchstein-Mauerwerk nicht möglich. Von einer fachgerechten Arbeit kann man hier nicht sprechen.

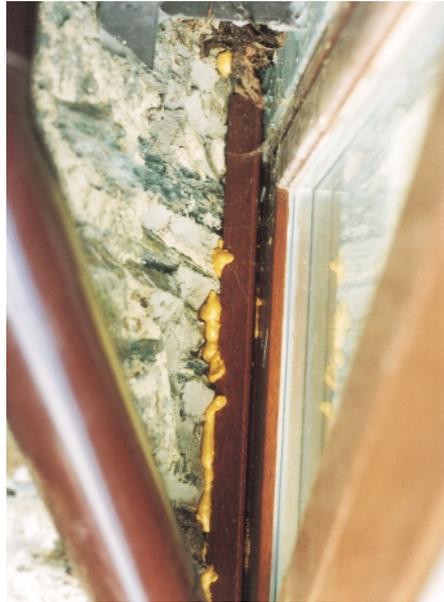
Bild 5

Bei Bruchstein-Mauerwerk mit Unebenheiten in der Oberfläche von 4–6 cm ist ein fachgerechter Anschluß nicht möglich (Bilder 5 und 6). Dort sind Bereiche und Stellen vorhanden, an denen eine Wärmedämmung als PU-Schaum nicht eingebracht wurde

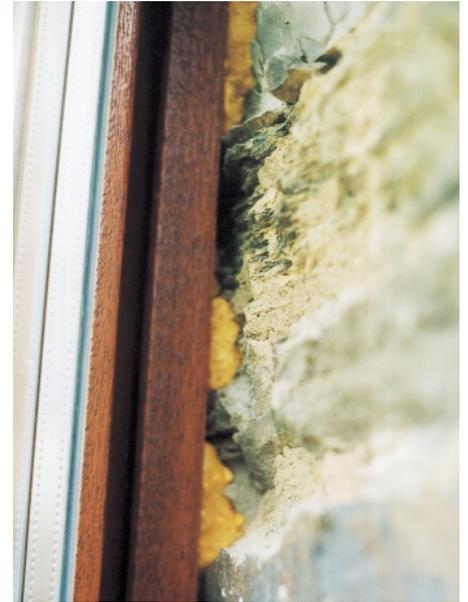
Bild 7

(Bild 7). Abgesehen davon, daß eine Versiegelung zur Außenseite noch nicht vorhanden ist, ist diese Ausführung in der 25°-Ecke gar nicht möglich. Die Firma hätte eine solche Ausführung verweigern müssen, da:

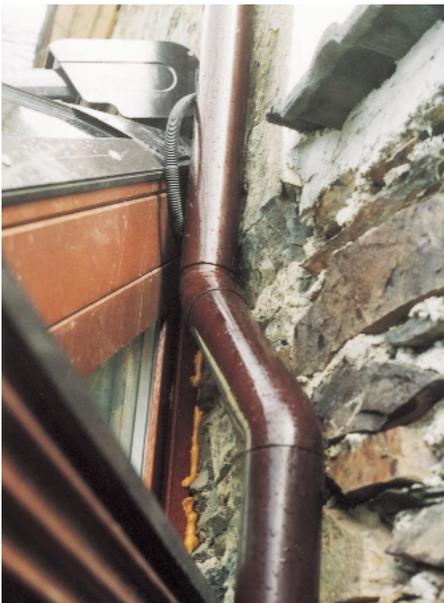
An der obersten Spitze, wo die Schrägen des Pildzachs an das Bauwerk anstoßen, und unter der Sonnenschutzhalterung ist ein Anschluß mit Luftlöchern vorhanden, jedoch noch nicht fertiggestellt. Entsprechend der Situation, wie in Bild 4 dargestellt, ist das wegen des Regenrohrs nicht möglich, da das Rohr das Arbeiten behindert und einen fachgerechten Mauerwerksanschluß nicht erlaubt.

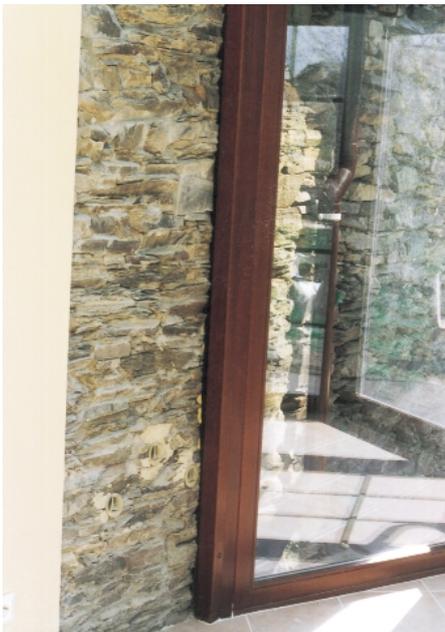
Die Anschlufsfuge auf der Rauminnenseite erfolgt in einem stumpfen Winkel zum Bauwerk und grenzt auf einer senkrechten Höhe von ca. 300 cm an das Mauerwerk. Bild 8 zeigt, daß auch auf der Innenseite, wo ein Zugang zur Wand möglich ist, ein fachgerechter Anschluß an das Bruchstein-Mauerwerk nicht hergestellt werden kann, da die vorhandenen Unebenheiten bis zu 6 cm betragen. Aus den Fugen quillt der PU-Schaum heraus und das schwarze Schaumband kann die Unebenheiten nicht ausfüllen (Bild 9).

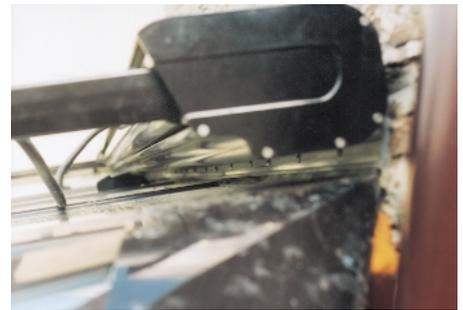
Bild 10

Ein Abschlußprofil in der Dachverglasung (oben waagrecht), welches zur Konstruktion der Dachverglasung gehört, ist nicht vorhanden. Dadurch ist der Höhenunterschied von ca. 1,0–1,2 cm, der sich zwischen Abdeckleisten der Verglasung und der Glasscheibe der Dachverglasung ergibt am Wandanschluß nicht überbrückt und ausgeglichen. Das ist ein wesentlicher Fehler innerhalb der Konstruktion. Dieser Punkt konnte nur mit Schwierigkeiten eingesehen werden (Bild 10).

In der Konstruktion der Dachverglasung (oben waagrecht) an das Gebäude sind keine Öffnungen für den Dampfdruckausgleich nach DIN 18 545 und nach den Einbauempfehlungen der Verglasungsindustrie vorhanden. Hierbei handelt es sich um einen wesentlichen Fehler, der konstruktiv nicht berücksichtigt ist, da ein fachgerechtes Abschlußprofil der Dachverglasung fehlt.

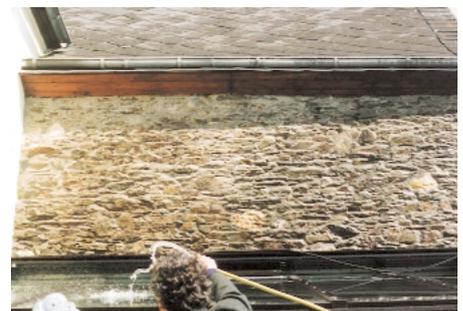
Bild 11

Zur Kontrolle der Schlagregendichtheit nach DIN 18 055 wurde die Bruchsteinmauer über der Dachverglasung mit Wasser angespritzt (Bild 11). Nach 10 Minuten konnte auf der Innenseite Wassereintritt am Bruchstein-Mauerwerk festgestellt werden. Dabei ist zu berücksichtigen, daß Wasser, das über Bruchstein-Mauerwerk läuft, durch die Unebenheiten der Oberflächen in alle Ritzen und Fugen langsam nach unten gelangt – die Wassermenge ist nicht in starkem Maße erkennbar.

Genauso wurde unter dem Holzbalken (oben waagrecht) der Eintritt von Wasser festgestellt. Der oben auf dem Dach angeordnete Lüfter ist nicht schlagregendicht und läßt Wasser durch.

wolkenbruchartigen Niederschlägen, die eine Dauer von bis zu 20 Minuten haben können, ist aber durchaus ein höherer Wasseranfall möglich. 15 Minuten nach Beendigung der Bewässerung der Dachfläche trat an den Konstruktionsfugen der Dachpfetten an den oberen Randbalken Wasser tropfenweise heraus.

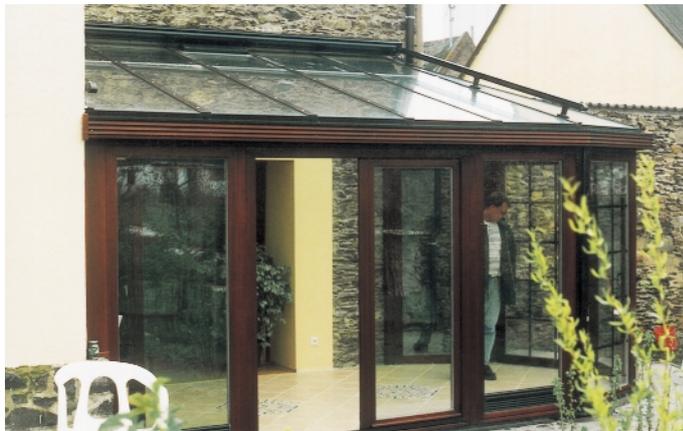
Bild 12

Die Dachverglasung des Pultdaches ist aufgeteilt in fünf Felder, Länge ca. 320 cm (Bild 12). Die Verglasung ist in der Länge durch eine Stoßfuge unterteilt (Bild 13). Diese Stoßfuge ist nicht fachgerecht hergestellt. Eine Gewährleistung auf Dichtigkeit ist nicht möglich, da die Versiegelung mit normalen Versiegelungsmaterialien erfolgt ist und das aufgeklebte Fugenband mit Aluminiumfolie nicht dauerhaft auf die Glasscheiben aufgeklebt werden kann.

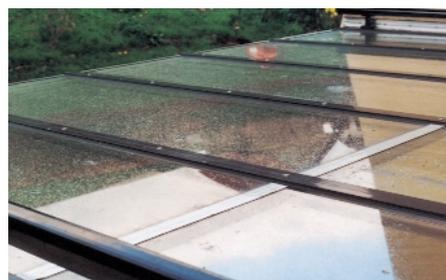
Bild 13

- Die Stoßfugen sind nicht fachgerecht ausgeführt und entsprechen weder den Vorschriften der Verglasungsindustrie noch der DIN 18 545 Abdichten von Verglasungen mit Dichtstoffen und auch nicht den Erfahrungen der Praxis.
- Das verarbeitete Dichtstoffmaterial war ungeeignet und im Sinne der DIN 18 540 falsch angewendet worden, eine Gewährleistung kann nicht gegeben werden.
- Eine Glasstoßabdichtung auf der Dachfläche kann nach den Erkenntnissen der Technik und den Erfahrungen der Praxis ausgeführt werden, so daß eine Gewährleistung nach BGB gegeben werden kann.

Die hier ausgeführte Art und Weise der Stoßfuge ist in allen Bereichen nicht fachgerecht und entspricht nicht dem Stand der Technik. Eine Gewährleistung auf diese Fugen ist nicht möglich.

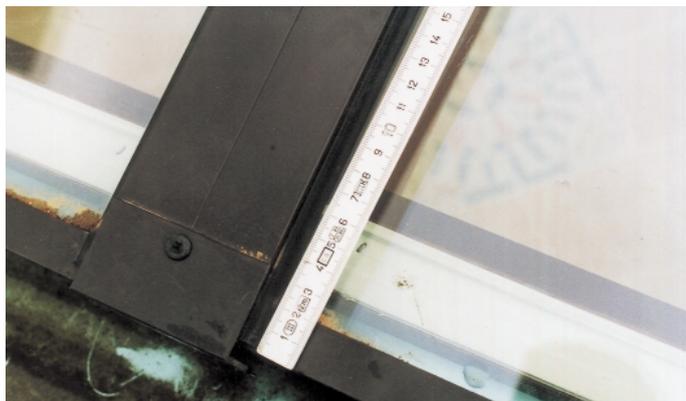
Bild 14

Diese Ausführung ist so erfolgt, daß das Ende der Isolierglasscheibe um 6 cm in den kalten Luftraum hin-

einragt (Bild 14). Dadurch entsteht eine Wärmebrücke zur inneren Isolierglasscheibe, welche dann in den Innenraum hineinragt. Eine erhöhte Abkühlung der Isolierglasscheibe ist zu erwarten, mit der Folge, daß sich verstärkt Schwitzwasser bildet.

Diese Ausführung entspricht nicht der DIN 18 545 Abdichten von Verglasungen mit Dichtstoffen, Anforderungen an Glasfalze und nicht den Verglasungsrichtlinien der Glasindustrie. Ebenso entspricht die Ausführung nicht der WSV0 von 1995.

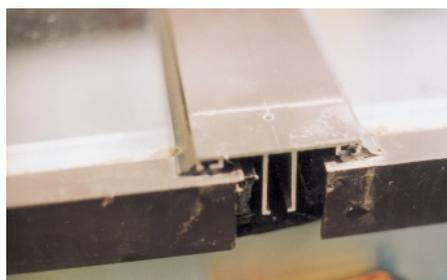
Bild 15

Der untere Abschluß der Isolierglaskannten erfolgt durch ein Winkelprofil, das mit den senkrechten Abdeckprofilen eingeklemmt ist (Bild 15).

Durch die Aufkantung unten und die 0,2 cm Materialstärke entsteht an der unteren Stelle, wo das Wasser schnell abtropfen soll, ein Wasserstau – das ist nicht fachgerecht. Die Konstruktion ist bauphysikalisch nicht bewältigt und es wurden Profile verwendet, bei denen Öffnungen für den Dampfdruckausgleich nicht möglich sind und die Richtlinien der Verglasungsindustrie für Isolierglas nicht eingehalten werden können.
