# Nickelsulfideinschlüsse im Isolierglas

*Ein neuer Fall aus der Praxis: In einem Kinozentrum sind nach einiger Zeit Schäden an drei Isolierglasscheiben aufgetreten, um deren Ursache es in dem nachstehenden Gutachten geht. Namen der Beteiligten (außer des Sachverständigen), Orte und Datum wurden geändert.*

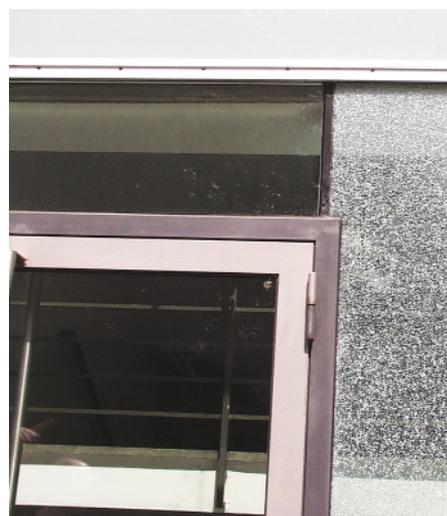
1. Treppenhaus B, Fußpunkt (Z 17), untere Seitenscheibe rechts neben dem Eingang von Außen gesehen (Bilder 1 und 2)

Bild 1: Ansicht Treppenhaus B, Fußpunkt (Z 17), untere Seitenscheibe, rechts neben dem Eingang von Außen gesehen

- Glastype: Wärmeisoliervglas beschichtet
  - Verglasung: Festverglasung
  - Aufbau: 2 × Einscheiben-Sicherheitsglas
  - Glasbruch: Nickelsulfideinschluß in der Außenscheibe
2. Überkopfverglasung Foyer (Z 19), 3. Reihe, Scheibe 2 – Blick Richtung Leinwand, von rechts gezählt – (Bilder 3 und 4)
- Glastype: Wärmeisoliervglas beschichtet
  - Verglasung: Festverglasung
  - Aufbau: Außenscheibe: ESG
  - Innenscheibe: VSG, 2 × Floatglas

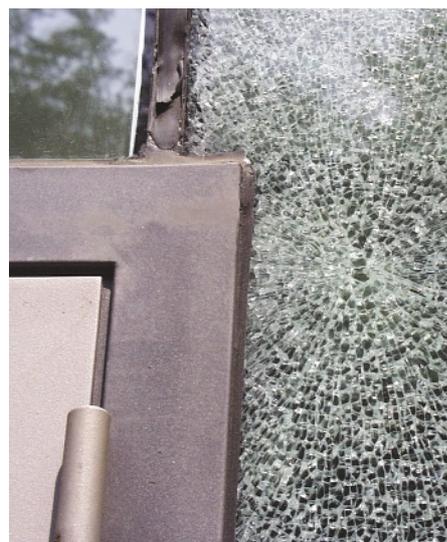
Bild 2: Detailansicht Treppenhaus B, Seitenscheibe (Schmetterling, Nickelsulfideinschlusß)

Die Ursache für den Glasbruch der beiden Scheiben aus ESG ist die Tatsache, daß im Bereich des Ausgangspunktes der Glassprünge ein Nickelsulfideinschluß vorhanden ist, der durch thermische Ausdehnung das Glas zum Springen gebracht hat.

Erkennbar ist dies ganz eindeutig an dem typische Bruchbild in Form zweier größerer Bruchstücke, die schmetterlingsförmig zueinander angeordnet sind.

werden können, wenn die gelieferten Einscheiben-Sicherheitsgläser direkt nach dem Vorspannen einem sogenannten Heißlagerungstest gemäß DIN 18 516-4 unterzogen worden wären. Hierbei werden die vorgespannten Scheiben in einem Ofen bei einer Temperatur von 290 °C über einen Zeitraum von acht Stunden gelagert, wobei fast alle Scheiben, die einen Nickelsulfideinschlus haben, durch Selbstzerstörung ausgesondert werden. Mit dem Vorhandensein des Nickelsulfideinschlusses, der zu Glasbruch geführt hat, liegt ein Mangel vor, der mit der Durchführung eines Heißlagerungstestes gemäß DIN 18 516-4 zu fast 100 Prozent hätte verhindert werden können.

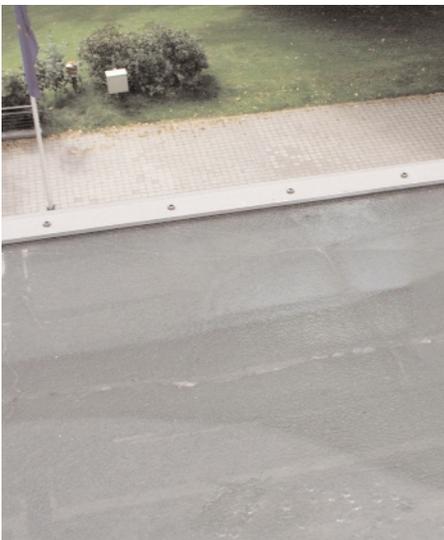
Bild 3: Ansicht Überkopfverglasung Foyer (Z 19), 3. Reihe, Scheibe 2 (Blick Richtung Leinwand, von rechts gezählt)

- Glasbruch: Nickelsulfideinschluß in der Außenscheibe
3. Überkopfverglasung Foyer (Z 19), 5. Reihe, Scheibe 7 – Blick Richtung Leinwand, von rechts gezählt – (Bild 5)

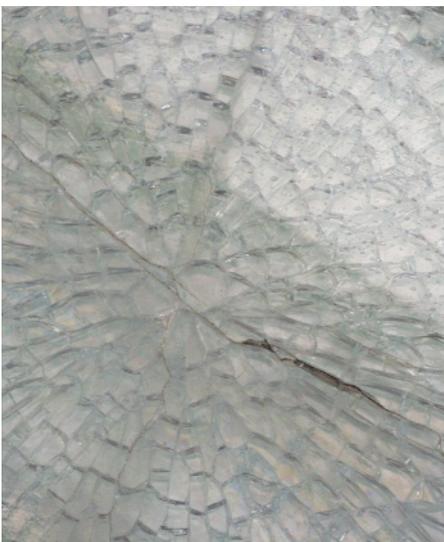
Bild 4: Detailansicht Überkopfverglasung Foyer, 3. Reihe, Scheibe 2 (Schmetterling, Nickelsulfideinschluß)

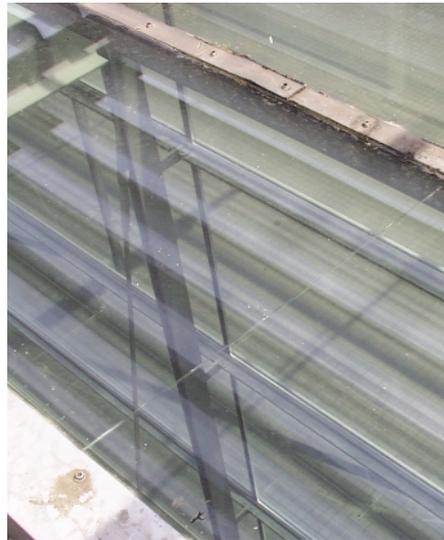
Bild 5: Ansicht Überkopfverglasung Foyer (Z 19), 5. Reihe, Scheibe 7 (Blick Richtung Leinwand, von rechts gezählt), Ähnlichkeit mit Torsionssprung

- Glastype: Wärmeisoliervglas beschichtet
- Verglasung: Festverglasung
- Aufbau: Außenscheibe: ESG, Innenscheibe: VSG, 2 × Floatglas
- Glasbruch: In Höhe etwa der Mitte der langen Kante, in fast 90° zu dieser, quer über die gesamte Scheibe verlaufender, fast geradliniger Sprung der raumseitigen Floatglasscheibe des Verbund-Sicherheitsglases, ähnlich einem Torsionssprung.

Die Ursache für den Glasbruch der raumseitigen Scheibe des Verbund-Sicherheitsglases ist nicht so eindeutig belegbar, wie die bei den beiden Einscheiben-Sicherheitsgläsern. Bei der Freilegung des Glasfalzes während des Ortstermins sind keine groben Vorschädigungen im Kantenbereich

erkennbar gewesen. Der Bruchverlauf, als fast geradliniger, in etwa 90° von einer Längsseite zur anderen, quer verlaufender Bruch, deutet sehr auf einen sogenannten Torsionsbruch hin, der durch nicht plane Lagerung, Transport oder Baubewegungen entstehen kann.

Wenn man ergänzend davon ausgeht, daß bis auf den Hausmeister niemand auch nur in den entferntesten Bereich der Scheibe gelangen kann und somit Fremdeinwirkung auszuschließen ist, so kann gefolgert werden, daß der Glasbruch mit an Sicherheit grenzender Wahrscheinlichkeit entweder auf eine Vorschädigung oder auf einen Verglasungsfehler oder die Kombination beider zurückzuführen ist. Dies würde dann auch einen Mangel darstellen.
