Aus der Gutachterpraxis:

Glasbruch vorprogrammiert

Ein weiterer Fall aus der Praxis: Eine Ausstellungshalle wurde mit begehbaren Glasscheiben ausgelegt, die jedoch nach kurzer Zeit Glasbruch aufwiesen. Die Ursache gilt es im nachstehenden Gutachten zu klären. Name der Beteiligten (außer des Gutachters), Orte und Datum wurden geändert.

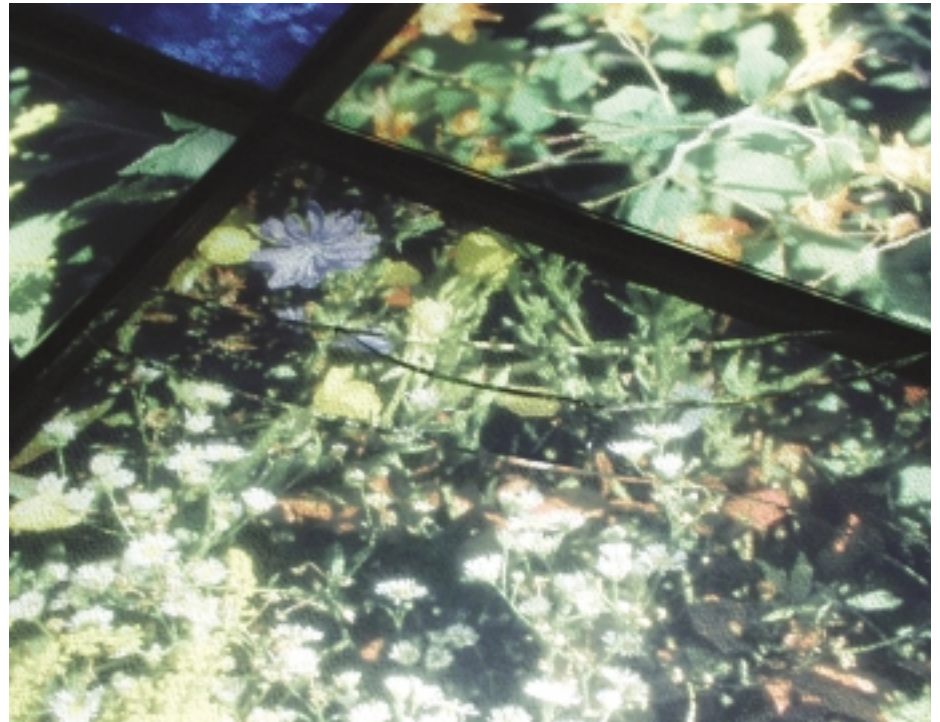
Foto aus dem Gutachten – Beispiel eines Glasbruchs

Die Ribbildungen sind sowohl auf Materialfehler (Siehe 1.) als auch auf Verlegefehler zurückzuführen. Auf die Verlegefehler wird in den folgenden Fragen und Antworten eingegangen.

Sonstige Ursachen kommen, abgesehen von vernachlässigbar wenigen Scheiben, bei denen auch Kantenschäden oder Stöße auf die Glasfläche, verursacht durch Schuhe der Besucher der Ausstellungshalle, zu Ribbildung führten, nicht in Betracht.

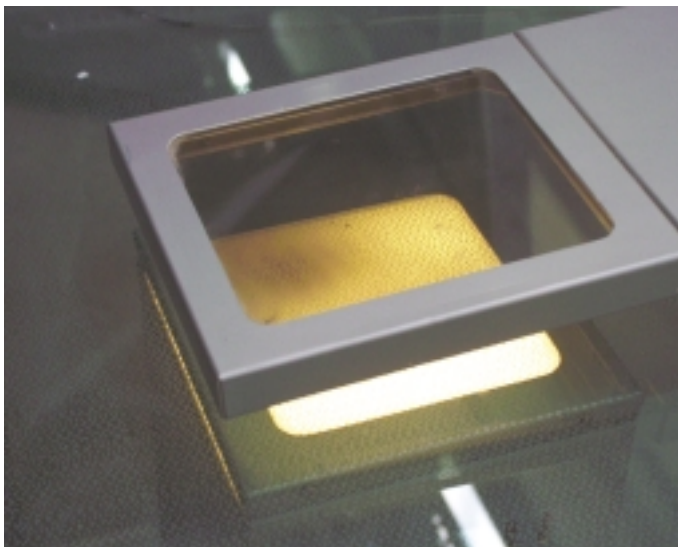
Unter normalen Produktionsbedingungen sollte die Scheibe nach der Wärmebehandlung spannungsfrei sein. Untersuchungen an drei repräsentativen gesprungenen Scheiben unter einem Polarisationsfilter zeigten jedoch, daß die Scheiben unkontrolliert über die Fläche verteilte Spannungen aufwiesen, insbesondere auch im

Randbereich und in den Ecken. Konturen des Laufkettenbandes, auf dem die Scheiben liegend den Wärmeofen durchlaufen, waren über die Fläche verteilt als Spannungsschatten deutlich sichtbar.

Insofern sind die Scheiben mangelhaft und als Fußbodenbelag ungeeignet.

Spannungsschatten im Glas bei Durchsicht durch den Polarisationsfilter

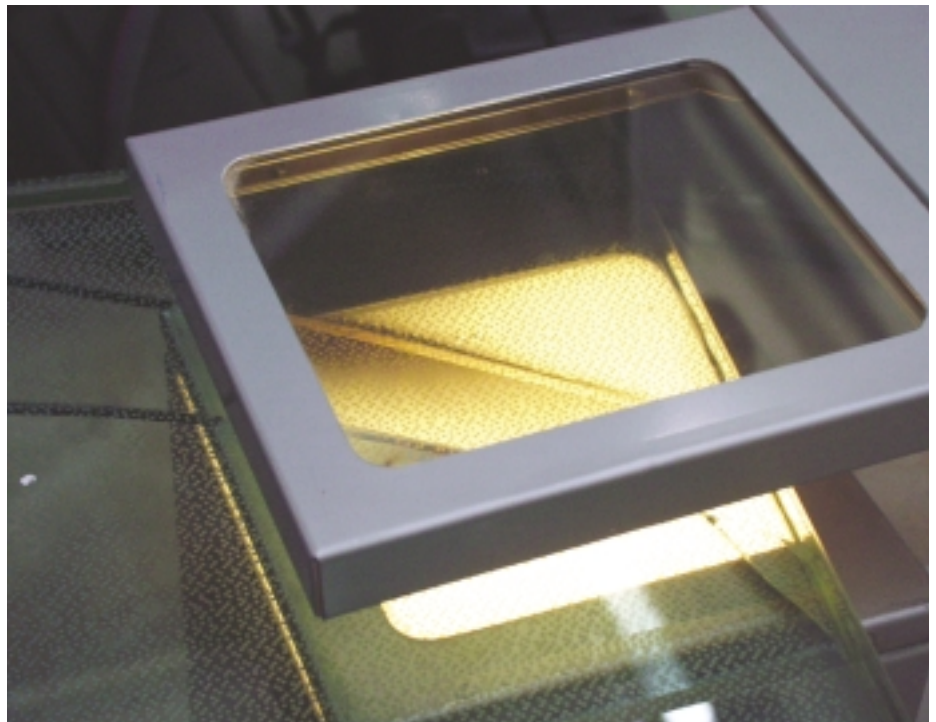
Spannungsschatten im Glas bei Durchsicht durch den Polarisationsfilter – anderer Ausschnitt
Bilder: Chmieleck

Die Bruchursache rührt aus einer Kombination der nicht spannungsfreien Scheiben und der nicht in allen Punkten fachgerechten Verglasung her.
