Aus der Gutachterpraxis:

Ein kleiner, billiger Wintergarten

Heinrich Schultes

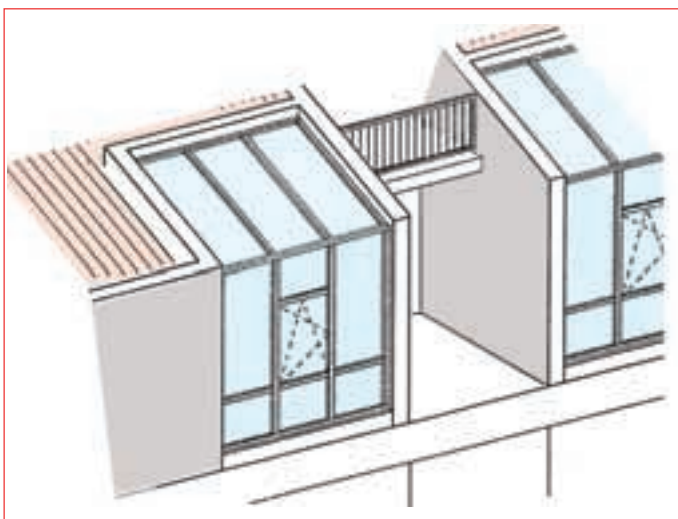
Bei einer Wintergarten-Konstruktion, die als senkrechte Fensterwand mit einer schrägen Dachverglasung ausgeführt wurde (Bild 1), sind schwerwiegende Schäden aufgetreten: Bei Schlagregen erfolgt Eintritt von Regenwasser in den Ecken der Dichtungsprofile sowie in die Konstruktion. Im Falle von starkem Schlagregen dringt zudem Wasser in die flankierenden Wände ein. Darüber hinaus sind die Dichtmassen mangelhaft verarbeitet und erfüllen nicht die Anforderungen; außerdem rosten die verwendeten Kastenprofile an den Enden. Und schließlich fehlt bei der Konstruktion im Dachbereich die Abrutschsicherung der Dachverglasungen.

Bei der Untersuchung des Wintergartens wird zuerst die senkrechte Fensterwand begutachtet: sie ist ca. 2600 mm breit und 2900 mm hoch, bestehend aus 6 Stück Festverglasungen und einem Dreh-Kipp-Flügel (Bild 1). Dieser Öffnungsflügel besitzt eine Breite von 820 mm und eine Höhe von 1380 mm (am Flügelüberschlag gemessen).

Bild 1: Der untersuchte Wintergarten besitzt neben sechs festverglasten Scheiben, einen Dreh-Kipp-Flügel sowie ein gläsernes Dach

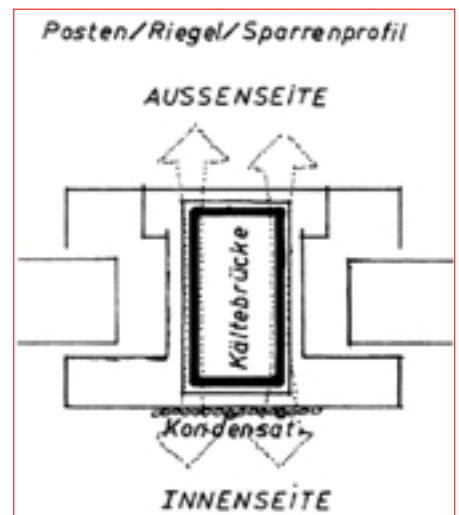
Die für die Dachsparren verwendeten Profile stammen aus dem Fensterbau (Pfostenprofile) und sind so ausgebildet, daß die Wasserabführung im Profilquerschnitt nicht vorhanden ist (Bild 4).

Bild 4: Hier wird gezeigt, wie Pfostenprofile aus dem Fensterbau als Dachsparren verwendet wurden

- Glasleisten auf der Außenseite sind seit 40 Jahren überholt.
- Einkammerprofile sind seit Inkrafttreten der WSVO von 1977 überholt (Kältebrücke).
- Als Folge des mangelnden Wärmeschutzes ist Tauwasserschutz nach DIN 4108 nicht gegeben.
- Dampfdruckausgleich und Tauwasserabführung fehlen.
- Drainagenuten für die Tauwasserabführung fehlen.
- Pfostenprofile aus dem Fensterbau sind für Dachverglasungen nicht geeignet.

Hierbei handelt es sich um wesentliche Mängel, die die Gebrauchstauglichkeit nach DIN 66 050 aufheben. Bei Dachverglasungen gelten die selben anerkannten Regeln der Technik wie im Fensterbau.

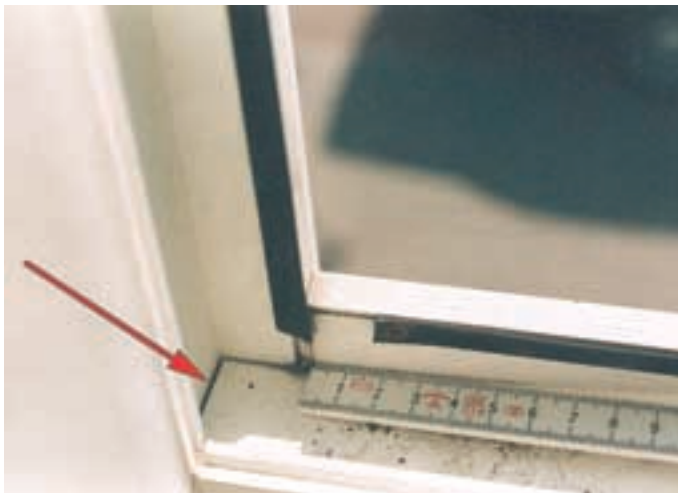
Nach Öffnen des Flügels kann man sehen, daß die außenliegende Lippendichtung in den Ecken nicht dicht schließt. Die waagrechte untere Lippendichtung ist auf einer Seite um 20 mm zu kurz (Bild 2). Hier kann Wasser in die Konstruktion eindringen.

In Bild 2 ist auch zu sehen (Pfeil links unten), daß die Kopplungsstöße

der Pfosten und Riegel untereinander nicht abgedichtet sind. Deshalb läuft hier das Schlagregenwasser in die Konstruktion und weiter in die darunterliegenden Elemente. Das ist ein Fehler.

Das Wasser läuft durch die undichten Konstruktionsfugen zwischen Pfosten und Querriegel (Bild 2, Pfeil) in den Glasfalz der darunterliegenden Scheibe. Es handelt sich hier um wesentliche Fehler.

Bild 2: Bei dem Öffnungsflügel der Wintergartenkonstruktion ist auf einer Seite die Dichtung um 20 mm zu kurz. Darüber hinaus kann Wasser in die Konstruktion eindringen (Pfeil), da die Kopplungsstöße der Pfosten und Riegel untereinander nicht abgedichtet sind

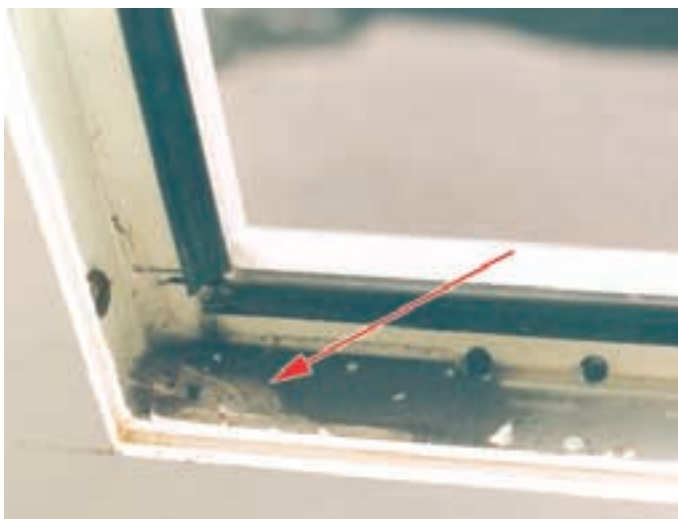
Die Isolierverglasung unter dem Flügel wird ausgebaut, die Glasleisten gelöst und die Scheibe aus dem Falz herausgenommen. Dabei zeigt sich, daß unten (waagrecht) rechts und links vor den Wasserablauföchern Staubansammlungen vorhanden sind. Daran läßt sich der Wasserfluß innerhalb des Glasfalzes erkennen (Bild 3, Pfeil).

In Bild 3 kann man unter der Querdichtung zwei Löcher sehen. Hier wurde versäumt, diese zu verbinden, d. h. in der Mitte als Schlitz herauszunehmen. Auf der Außenseite ist demgegenüber nur ein Loch vorhanden. Das ist mangelhaft und nicht ausreichend.

Bild 3: An den Staubansammlungen (Pfeil) läßt sich der Wasserfluß innerhalb des Glasfalzes erkennen. Unter der Querdichtung sind zwei Löcher (unten rechts) zur Wasserableitung zu sehen, es wurde versäumt, diese zu verbinden. Auf der Außenseite ist nur ein Loch vorhanden – das ist mangelhaft und nicht ausreichend

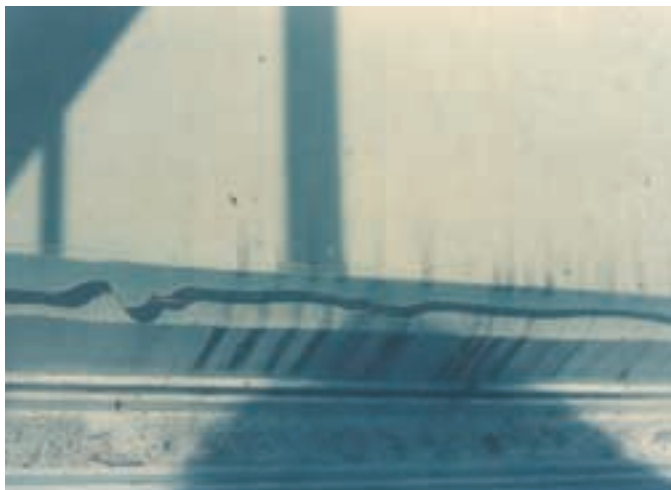
Die vorgefundene Versiegelung an dieser Stelle ist nicht fachgerecht (Bild 5), da grundsätzlich Verglasungen bei Kunststoff-Fenstern mit Dichtstoffprofilen hergestellt werden müssen (wie auch in den Richtlinien der Systembeschreibung gefordert). Zudem ist es unüblich, bei einer Glasscheibe das System der Abdichtung zu wechseln.

*Bild 5: Die Querversiegelung entspricht nicht der DIN 18 361. Es ist nicht möglich, Versiegelungsmassen und Dichtprofile zugleich an einer Scheibe zu verwenden. Die Versiegelungsmasse hat sich bereits gelöst, wie die dunklen Streifen (hervorgerufen durch Wasserdurchfluß) zeigen
Bilder: Schultes*

Die Querversiegelung des Traufpunktes (Bild 5) entspricht nicht der DIN 18 361. Es ist nicht möglich, Versiegelungsmassen und Dichtprofile zugleich an einer Scheibe zu verwenden, die Versiegelungsmasse kann die Bewegungen und thermischen Belastungen jedoch nicht aushalten und wird sich lösen. Das ist auch schon geschehen, da schwarze Markierungen von Wasserführung durch die Versiegelung hindurch vorhanden sind (Bild 5).
