## Konstruktion und Schadensursache

Aus der Gutachterpraxis:

# Dicht muß er schon sein

Heinrich Schultes

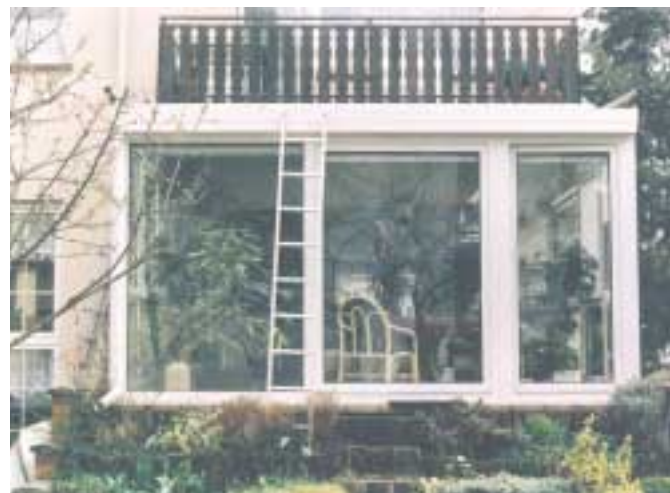
Bei der Begehung des Wintergartens kann eine Vielzahl von Mängeln ausgemacht werden (Bild 1). An der senkrechten Fensterwand ist auf der linken Seite eine Drehtüre angeordnet. Die Tür ist 930 mm breit und 2050 mm hoch (am Überschlag gemessen). Hier soll die Schlagregendichtigkeit nach DIN 18 055 überprüft werden. Nach Anspritzen mit Wasser zeigt sich, daß unten waagrecht an der rechten Ecke Wasser herausläuft (Bild 2). Das Wasser kommt sofort und intensiv durch die undichte Stelle. Zeitgleich erfolgt auch ein Wassereintritt in der Mitte der Türe unten (Bild 3). Zudem hat sich nach 10 Sekunden im Innenbereich vor der Türe eine Wasserlache gebildet (Bild 4).

Bild 1:  
Ein Wintergarten  
mit einer Vielzahl  
von Mängeln

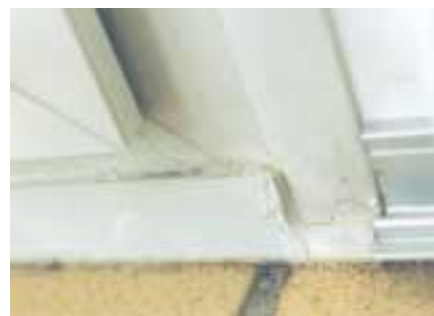
Bild 2: Die untersuchte Ecke ist undicht und läßt Wasser durch

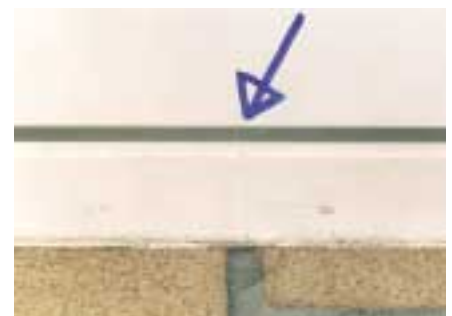
Bild 3: Auch im unteren Bereich der Türe (Mitte) erfolgt ein Wassereintritt

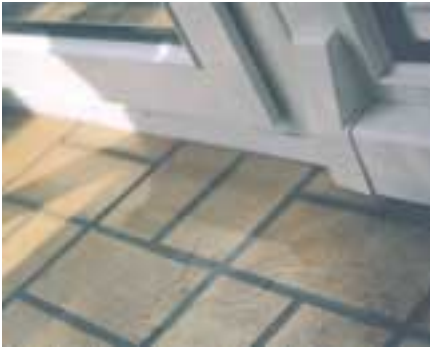
Nach dem Öffnen der Tür zeigt sich, daß unten waagrecht die Vorkammer und die Kammer hinter der Dichtungsebene (zum Innenraum) voll Wasser stehen.

**Bild 4:** Vor der Türe hat sich eine Wasserlache gebildet

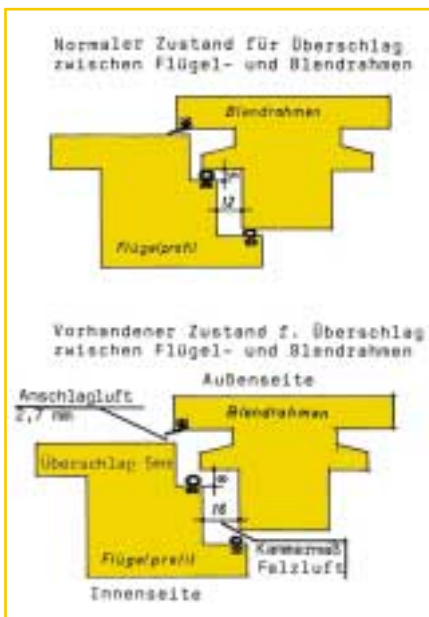
In der Anschlagluft sind Toleranzen vorhanden und rechtwinklig dazu in der Falzluft, dadurch ist die Überschlagbreite im Falz reduziert. So bekommt die Mitteldichtung keinen Kontakt mit der Gegenkante im Blendrahmen (Bild 5).

In Bild 5 sind der Ist-Zustand und der Soll-Zustand im Detail dargestellt.

Hier handelt es sich um einen wesentlichen Mangel im Sinne der VOB, welcher die

Gebrauchstauglichkeit im Sinne der DIN 66 050 aufhebt.

Die erforderliche Schlagregendichtigkeit nach DIN 18 055 für Fenster ist nicht vorhanden. Da die Dichtungsprofile an dieser Tür die Gegenkante nicht berühren, kann bei Regen das Wasser ungehindert in das Gebäude eindringen.

**Bild 5:** Normalzustand für Flügel- und Blendrahmen und vorgefundener Zustand des Überschlagn zwischen Flügel- und Blendrahmen

Nach Überprüfung der Anschlagbreite wird festgestellt, daß sich von der Außenseite rechts das Anschlagprofil um 3 mm überdeckt, auf der linken Seite senkrecht um 5 mm. Die Lippendichtungen sind so konstruiert, daß ein Überschlagn von mindestens 7 mm erforderlich ist. Es ist die gleiche Situation vorhanden, wie in Bild 5 dargestellt.

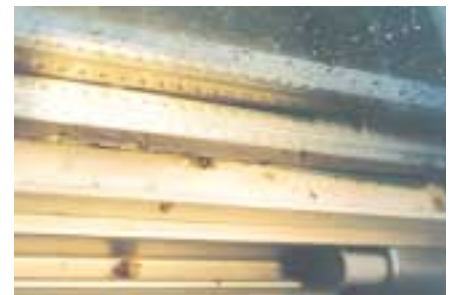
Wasser im Glasfalz, das nicht ablaufen kann, ist mangelhaft und entspricht nicht der DIN 18 545, Anforderungen an Glasfalze. Die erforderlichen Öffnungen zum Dampfdruckausgleich sind nicht in ausreichender Zahl vorhanden – hier handelt es sich um einen Mangel.

Durch Wasser im Glasfalz wird die Wärmedämmwirkung der Isolierglasscheibe stark herabgesetzt und es bildet sich schon bei geringen Klimabelastungen Schwitzwasser (Bild 6).

**Bild 6:** Wasser im Glasfalz setzt die Wärmedämmwirkung der Isolierglasscheibe stark herab

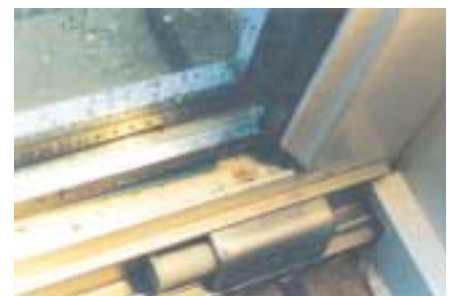
Nur die Hälfte der erforderlichen Öffnungen für den Dampfdruckausgleich im Sinne der DIN 18 545 sind vorhanden (Bild 7). Teilweise ist für den Dampfdruckausgleich nur eine Öffnung von 5 mm Durchmesser vorhanden. Das ist mangelhaft und nicht ausreichend und entspricht nicht den Erfordernissen der Systembeschreibung des Herstellers.

**Bild 7:** Auch hier Wasser im Glasfalz, die Hälfte der erforderlichen Öffnungen für den Dampfdruckausgleich fehlt

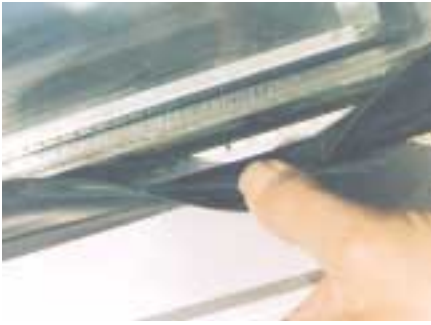
Die Dachverglasung besteht aus sieben Isolierglasscheiben (1980 mm x 580 mm). Von der Außenseite her sind die Verglasungen an den Dachprofilen durch Lippendichtungen abgedeckt (Bild 8).

**Bild 8:** Die Verglasungen sind von der Außenseite her an den Dachprofilen durch Lippendichtungen abgedeckt

Von unten ist ein Gummiprofil vorhanden, welches sich an die Glasscheibe anlegt. Dieses Dichtungsprofil (Breite 30 mm) bildet den Abschluß vom Innenraum zum Außenraum. Eine wärmedämmende Wirkung, wie bei Fensterkonstruktionen üblich, ist nicht vorhanden.

Die Isolierglasscheibe ragt 70 mm mit ihrem Randverbund in den kalten (Außen-)Bereich. Hier ist eine Wärmebrücke vorhanden, die nicht zulässig ist.

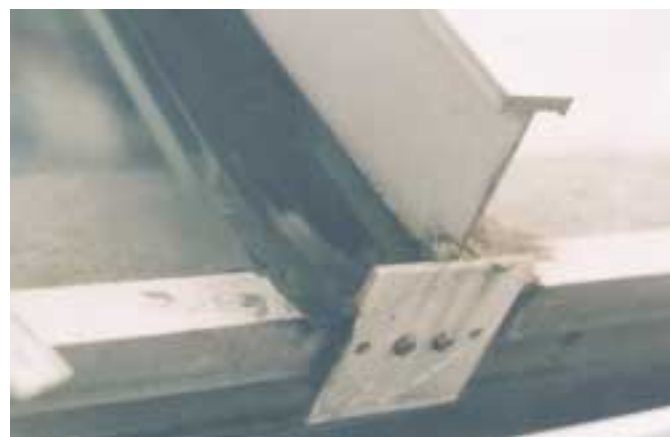
Am unteren Rand ist ein Aluminium-Winkelprofil aufgesetzt, das den Wasserablauf behindert und zur Glasscheibe hin nicht dicht ist. Zudem kann es rechts und links nicht dicht an die Lippendichtungen anschließen. Die eingebrachte Versiegelung vermag das auf Dauer nicht abzudichten, da sie ständig im Wasser liegt (Bild 9).

**Bild 9:** Am unteren Dachrand ist ein Aluminium-Winkelprofil aufgesetzt, das den Wasserablauf behindert und zur Glasscheibe hin nicht dicht ist. Die eingebrachte Versiegelung ist auf Dauer nicht dicht, da sie ständig im Wasser liegt

Im vorliegenden Fall wurde durch eine nicht fachgerechte Vorgehensweise wesentliche Bearbeitungs- und Konstruktionsfehler hergestellt. Die Dachverglasung ist mit wesentlichen Mängeln behaftet, was die Verarbeitung für eine wärmedämmte Konstruktion angeht und kann nicht mehr nachgebessert werden. Das bedeutet, daß das Wintergartendach neu erstellt werden muß.

Der Kostenaufwand umfaßt die Demontage der vorhandenen Dachverglasungen sowie Herstellung und Montage einer neuen Konstruktion. Die alte Verglasung kann nicht mehr verwendet werden, da ein vollkommen neues Konstruktionsprinzip für die fachgerechte Ausführung erforderlich ist, das den Regeln der Technik entspricht. ■
