Aus der Gutachterpraxis:

# Einmal zu kurz, immer zu kurz

Heinrich Schultes

Bei einem Wohnhaus wurden neue Außenjalousien eingesetzt, deren Ausführung einige Mängel aufweisen, da der Einbau nicht fachgerecht erfolgt ist. Im vorliegenden Fall geht es darum, daß u. a. durch die unzureichende Koordination zwischen Planer und Handwerker Ausführungsfehler entstanden, deren Beseitigung erhebliche Kosten verursachen.

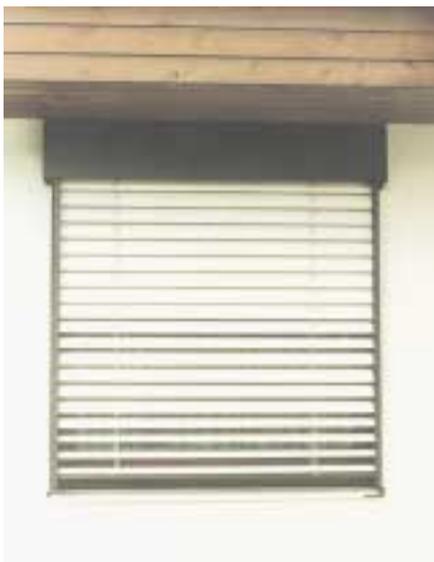
Die angebrachten Jalousien seien alle zu kurz und reichen nicht bis zur Fensterbank. Sie überdecken damit nicht die ganze Fensterfläche, sondern lassen die Fenster im unteren Bereich um etwa 60–80 mm unbedeckt.

**Bild 1:** Im vorliegenden Fall wird vor Ort festgestellt, daß das Schlußprofil von neu eingebauten Außenjalousien im herabgelassenen Zustand nicht das ganze Fenster abdeckt

Entsprechend Bild 1 und Bild 2 wird vor Ort festgestellt, daß das Schlußprofil der Jalousien im herabgelassenen Zustand bei allen Lamellen zwischen 60 und 80 mm über der Fensterbank endet.

Da entsprechend DIN 18 073, Ziff. 4.2, die Lamellen zur Regelung des Lichteinfalls um ihre Längsachse verstellbar sind, ist es unüblich, im unteren Bereich einen Abstand von 60–80 mm zu haben, bei dem der Lichteinfall nicht geregelt werden kann. Der hier vorhandene Abstand zwischen Unterschiene Jalousie und Oberkante Fensterbank ist ein Mangel.

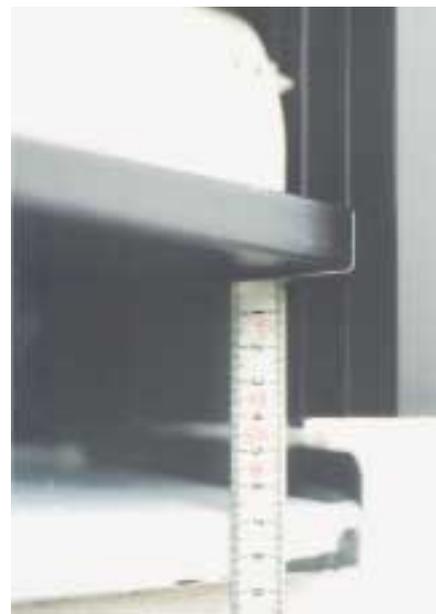
Vor Beginn der Putzarbeiten erfolgte die Montage der Haltewinkel am Bauwerk zur Befestigung der Kopfleiste und der Blende. Entsprechend den Feststellungen vor Ort ist zwischen Unterschiene und Fensterbank ein Abstand zwischen 60 und 80 mm vorhanden (Bild 2).

**Bild 2:** Zwischen Unterschiene Rolladen und Oberkante Fensterbank beträgt der Abstand bei allen vorgefundenen Rolläden zwischen 60 und 80 mm

Bild 2 zeigt, daß die Seitenverkleidungen (mit Führungsschienen) nicht bis auf die Fensterbank heruntergehen. Sie sind ca. 30 mm zu kurz.

Wenn die Unterschiene einen Abstand zum Fensterbrett von 10 mm haben soll, muß diese noch in der Führungsschiene bleiben. Somit muß die Führungsschiene (Seitenverkleidung) die gleiche Länge haben, da sonst die Kunststoffnippel aus der Nute springen und die Funktionsfähigkeit nicht mehr gegeben ist.

Die Haltebügel tiefer zu setzen, wird nicht empfohlen, da das mit einem unangemessen hohen Kostenaufwand verbunden ist. Da die Höhe des Lamellenbehanges noch ausreichend ist, ist es die wirtschaftlichste Lösung, die Aufzugsbänder zu verlängern. Hierzu müssen sämtliche Jalousetten demontiert und ins Werk gebracht werden, wo neue, längere Aufzugsbänder eingefügt werden.

Für die im vorliegenden zehn Jalousetten beträgt der Kostenaufwand für Demontage, Änderung im Werk und Neumontage ca. 30 % des Bruttobetrag, was etwa 1575,- € entspricht.

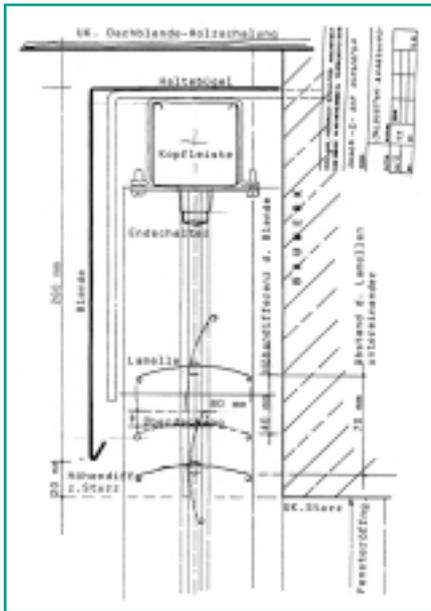
- Bei allen Fenstern ist eine Höhendifferenz von Unterkante Blende zu Unterkante Sturz zwischen 20 und 30 mm vorhanden (Bild 3).

Die Ursache liegt darin, daß die Haltebügel zum Bauwerk um dieses Maß zu hoch montiert wurden. Die Unterkante des

**Bild 3:** Alle Fenster weisen eine Höhendifferenz von Unterkante Blende zu Unterkante Sturz zwischen 20 und 30 mm auf

Sturzes steht unter der Blende 30 mm vor. Bei herabgelassener Jalousie fehlen unten 30 mm. Bei hochgezogener Jalousie steht diese Sturzkante unter der Blende hervor, was optisch nicht empfehlenswert ist und in der Branche unüblich ist. Dadurch fehlen in der Höhe bei allen Fenstern zwischen 20 und 30 mm, d. h. der Haltebügel hätte um dieses Maß tiefer montiert werden müssen.

Die Haltebügel sind um 20 mm zu hoch montiert, gleichzeitig sind die Aufzugsbänder um 40 mm zu kurz. Das ergibt eine Höhendifferenz von insgesamt 60 mm.

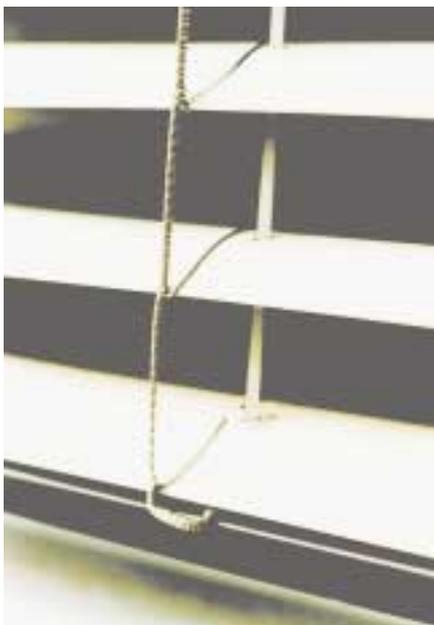
- Bei herabgelassener Jalousie ist die Lage der obersten Lamelle 60 mm höher als die Unterkante der Blende. Diese Höhenlage ist nicht erforderlich und

**Bild 4:** Bei herabgelassener Jalousie ist die Lage der obersten Lamelle 60 mm höher als die Unterkante der Blende. Das ergibt, nach Abzug der Toleranzen, eine Differenz von 40 mm, die in der Länge des Aufzugsbandes nicht berücksichtigt ist

nicht üblich. Normalerweise ist es erforderlich, daß dieser Abstand ca. 10–20 mm (max.) beträgt. Das ergibt eine Differenz von 40 mm in der Höhe.

Diese Differenz von 40 mm ist jedoch in der Länge es Aufzugsbandes nicht berücksichtigt (Bilder 3 und 4).

Addiert man diese festgestellten Maßdifferenzen bzw. Abstände, ergibt das ein Maß von 60 mm. Um dieses Maß hätte der Behang tiefer heruntergehen können, womit der Mangel nicht aufgetreten wäre.

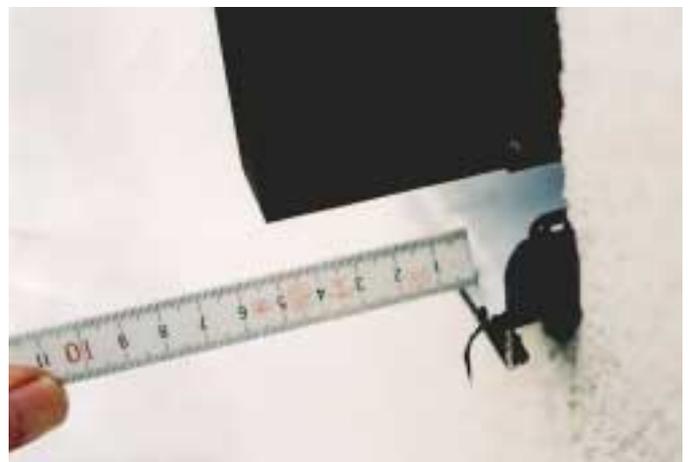
**Bild 5:** Die Breite der Seitenverkleidung ist mit der Breite der Fensterbank nicht abgestimmt und somit ein optischer Mangel

Zur Differenz zwischen Fensterbankbreite und Seitenverkleidung (Bild 5) wird festgestellt, daß die Breite der Seitenverkleidung mit der Breite der Fensterbank nicht abgestimmt ist und hier die Sache optisch nicht zufriedenstellend gelöst ist. Das ist ein optischer Mangel, der aber mit der Funktions- und Gebrauchstauglichkeit der Jalousettenanlage nichts zu tun hat.

Da die Fensterbank in der Breite zu schmal bemessen ist, ist es erforderlich, eine neue Fensterbank herzustellen. Diese kann dann mit den Seitenverkleidungen verbunden werden. Das geht jedoch nicht zu Lasten der ausführenden Firma, sondern ist Sache des Architekten. Da in der Koordinierung der Leistungen Versäumnisse festgestellt wurden und diese durch einen einfachen Hinweis des Architekten nicht aufgetreten wären, wird das größere Versäumnis beim Architekten gesehen.

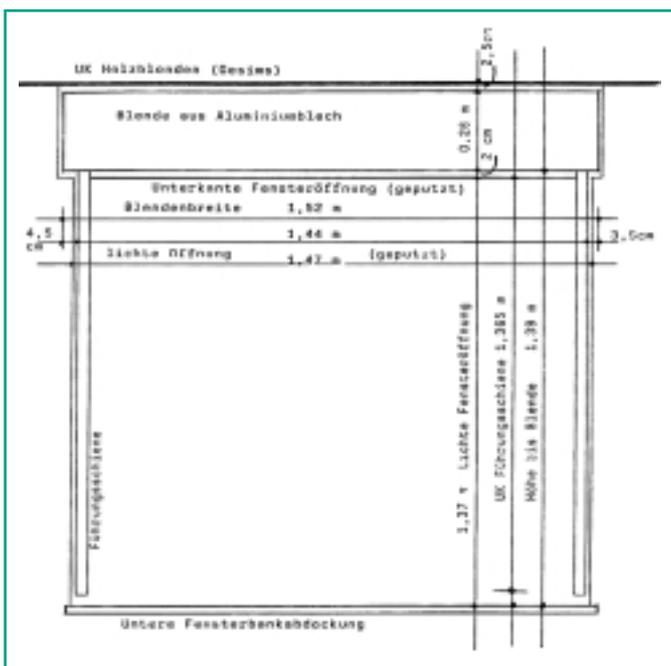
In der vorgelegten (System-)Zeichnung sind Seitenverkleidungen zeichnerisch dargestellt. Ebenso ist die Putzkante auf der Außenseite zeichnerisch dargestellt (Bild 6). Sofern die (System-)Zeichnung vor Ausführung der Arbeiten dem Architekten zugeworfen ist und er in einer angemessenen Frist auf diese konstruktive Anordnung nicht reagiert hat, geht dieser Mangel zu seinen Lasten. Denn aus der Zeichnung ist die Diskrepanz für einen Fachmann erkennbar, da es allgemein bekannt ist, daß Fensterbankabdeckungen ca. 30 mm über die Putzkante hinausragen. Das ist im Bauwesen üblich und eine normale Ausführung. Zudem obliegt dem Architekten die Koordinierung der einzelnen Gewerke. Sofern der Architekt

**Bild 6: Ansicht der Einbausituation von der Außenseite**

die Fensterbretter mit den Seitenverkleidungen hätte verbinden wollen, wäre es erforderlich gewesen, breitere Fensterbankbleche anzuordnen und die beiden Gewerke aufeinander abzustimmen. Das wurde hier offensichtlich erst erkannt, nachdem die Fensterbankbleche eingebaut waren.
