Aus der Gutachterpraxis:

Qualität – wo bist Du?

Im vorliegenden Gutachterfall wurden bei einem Gemeindehaus, Türen- und Fensterelemente unsachgemäß eingebaut. Vielfach ist die Funktion nicht gegeben und entspricht weder den zugehörigen DIN-Normen, noch den Verarbeitungsrichtlinien des Systemherstellers.

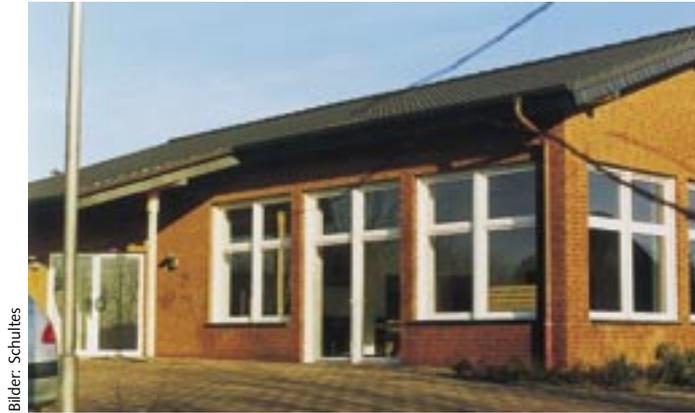
Bild 1: Im vorliegenden Fall wurden Türen- und Fensterelemente so unfachmännisch eingebaut, daß sie den DIN-Normen und den Systemrichtlinien nicht entsprechen.

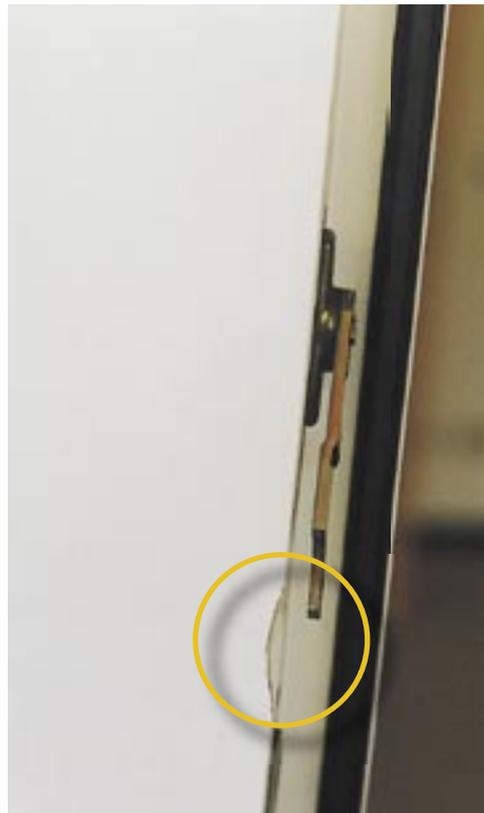
Auch bei den senkrechten Schließfugen überschreitet die Toleranz für die Falzluft das zulässige Maß (um das 3fache). Die Flügel sind in der Breite nicht richtig ausgemittelt und die Flügelprofile zudem nicht ausreichend stabil. Das liegt daran, daß die max. Flügelgrößen der Verarbeitungsrichtlinien überschritten werden. Deshalb wurden an den Fensterflügelrahmen bereits Auskerbungen vorgenommen (Bild 2).

Bild 2: Das senkrechte Flügelrahmenprofil, großes Bild, hat zuviel Spiel (5 bis 6 mm). Dies ist seit dem Einbau der Fall, wie die Ausnehmung an der Flügelkante zeigt

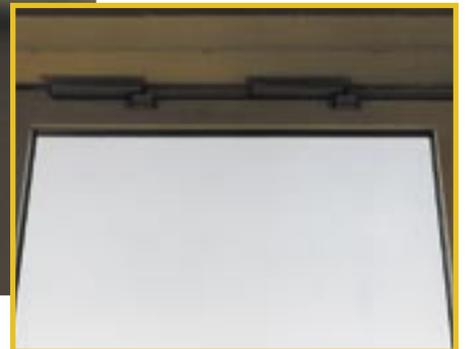
Bild 4: (Mitte rechts) Die Kipp-Flügel der Oberlichtflügel haben oben zwei Scheren und unten drei Bänder; wegen der Maßunterschiede an den waagerechten Kämpfern bestehen Toleranzen in der Falzlufte.

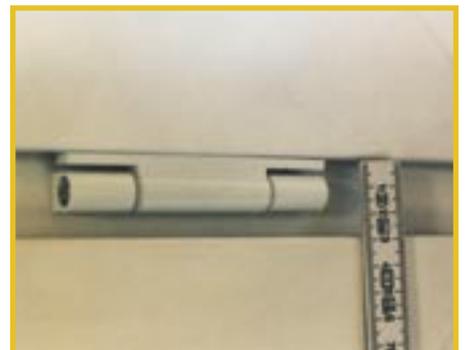
Bild 5: (unten links) Die Toleranzen bei den Oberlichtern überschreiten bei weitem das zulässige Maß; damit schließen die Fenster nicht dicht.

Eine neues Fenster-/Türelement (entsprechend LV) muß erstellt werden, jedoch nach innen öffnend. Türen außen und innen sind mit VSG-Verglasung auszustatten. Die Türen sind mit breiteren Flügelprofilen zu versehen, entsprechend der Flügelgröße mit Stabilität im Sinne der DIN EN 107 und der Verarbeitungsrichtlinie. Die Oberlichtbeschläge müssen den Abstand der Verriegelungspunkte von max. 700 mm gewährleisten und einem garantierten Anpreßdruck an die Flügeldichtungen im

Die vorhandenen Beschläge können nicht mehr verwendet werden, da sie nicht den erforderlichen Anpreßdruck erzeugen und eine Mittelverriegelung nicht vorhanden ist. Alles in Allem belaufen sich die überschlägig geschätzten Kosten, einschließlich Demontage und Entsorgung, auf ca. 7500,- Euro (zzgl. MwSt.). Dabei ist zugrunde gelegt, daß es sich um Reparaturarbeiten handelt, die eine dritte Firma ausführt. Für eine genaue Kostenermittlung ist eine Ausführungsplanung als Detailplanung erforderlich. Von
