Aus der Gutachterpraxis:

Hier stimmt was nicht

Bei der Fassadenverglasung der Eingangshalle eines Softwareunternehmens gibt es verschiedenfarbige Lichtreflexionen der Isoliergläser. Es soll im vorliegenden Fall geprüft werden, ob es sich hierbei um einen optischen Mangel handelt.

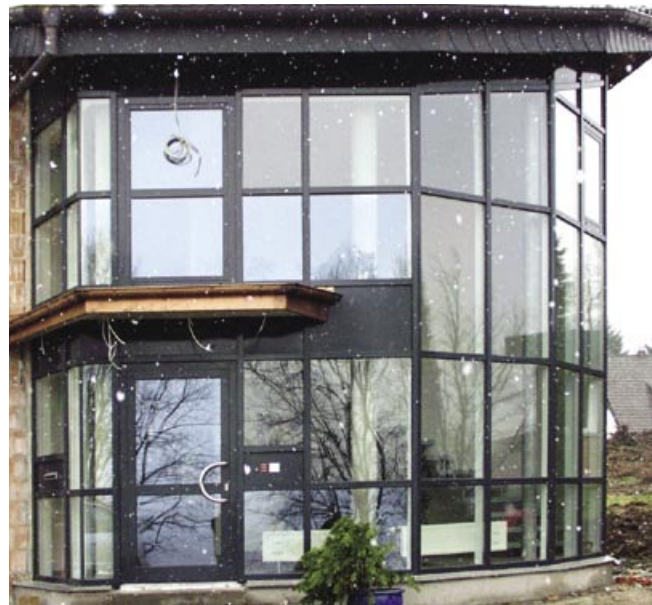
Antwort: Ja. Anlässlich der Ortsbesichtigung am 2. März 2005 habe ich erhebliche Lichtreflexionsunterschiede der Isoliergläser in der Fassadenverglasung der Eingangshalle festgestellt. Unregelmäßig verteilt sind in unterschiedlichen Positionen Gläser mit bläulicher Reflexion und braun/grauer Reflexion vorhanden (Bild 1 und 2).

Besonders störend wirkt sich dies in der äußeren Ansicht der Front mit der Eingangstür aus. Hier sind die unterschiedlichen Reflexionen besonders deutlich erkennbar.

Antwort: Anlässlich der Besichtigung vor Ort am 2. März 2005 habe ich festgestellt, daß die Isoliergläser mit der blauen Reflexion folgenden Aufbau (von außen nach innen) hatten: 4 mm Floatglas/16 mm Scheibenzwischenraum/6 mm Verbund sicherheitsglas, beschichtet. Die Bezeichnung auf dem Abstandhalter lautet: 4/16/6 VSG A Anonym VSG 1.3 12345 27. 9. 2004.

Die Isoliergläser mit der braun/grauen Reflexion hatten folgenden Aufbau: 4 mm Floatglas/18 mm Scheibenzwischenraum/4 mm Floatglas, beschichtet. Die Bezeichnung auf dem Abstandhalter lautet: 4/18/4 Anonym 1,3 12345 27. 9. 2004.

Mit Hilfe des „Feuerzeugtests“, bei dem bei schräger Betrachtung der von jeder Glasoberfläche reflektierten Feuerzeugflamme festgestellt werden kann, ob eine der Glasoberflächen eine Beschichtung hat. Ich habe festgestellt, daß die 6 mm starken VSG Gläser eine Beschichtung zum Scheibenzwischenraum hin mit grünlicher Farbe haben, während die 4 mm starken Floatgläser eine Beschichtung zum Scheibenzwischenraum hin mit rötlicher Farbe besitzen.

Hieraus läßt sich schließen, daß die Beschichtungen unterschiedlich sind, was dann zu den unterschiedlichen Lichtreflexionen der Isoliergläser in der Ansicht von Außen führt.

Bild 1: Ansicht der Front der Fassade

Isoliergläser bei der Ansicht von Außen nur von der Glasart und Glasdicke der äußeren Glasscheibe des Isolierglases, die in allen Fällen absolut gleich sind (4 mm klares Floatglas), sowie der Art der Beschichtung der inneren Scheibe abhängig sind, wären die unterschiedlichen Farbreflexionen vermeidbar gewesen, wenn die innere Glasscheibe gleichartig beschichtet worden wäre. ■

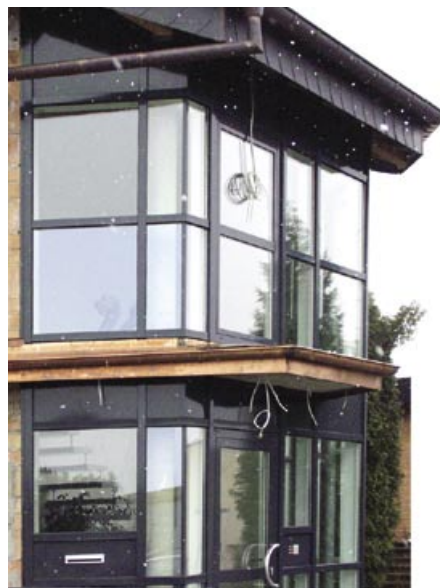
Bild 2: Ansicht der linken Seite der Fassade
