Aus der Gutachterpraxis:

Besser vorher planen

Heinrich Schultes

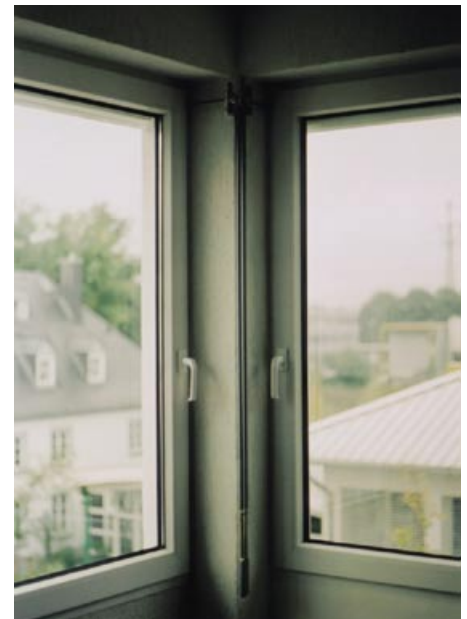
Bild 1

Die Gestänge hängen lose herunter und baumeln ohne Halterung herum. Diese Situation kann eine Unfallgefahr bedeuten, insbesondere dann, wenn im Eckbereich zwei Gestänge nebeneinander angeordnet sind. Es handelt sich um einen Mangel (Bild 1). Das obere Gelenk der Kurbel ist nicht auf dem Blendrahmen aufgesetzt und verschraubt, wie allgemein üblich, sondern mit Abstandhalter versehen, so dass das Gestänge in den Raum hineinragt. Das ist ein Mangel.

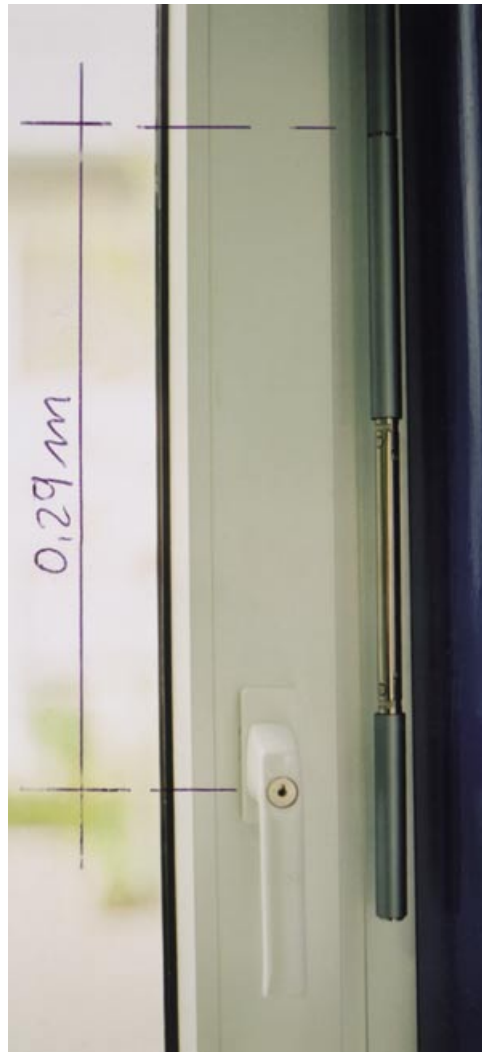
Bild 2

An allen Fenstern im 1. OG beträgt die Griffhöhe 1,60 m vom Boden. Die Griffhöhe der Knickkurbel beträgt 1,89 m. Das sind ca. 0,30 m mehr an Höhe. Aufgrund dieser Situation wird die Bedienbarkeit der Gestänge der Knickkurbel als zu hoch angesehen, das Gestänge ist 29 cm zu kurz (Bild 2). Ebenso hängt das Gestänge der Knickkurbel lose herum. Allgemein ist es üblich, dass das Gestänge eine Halterung hat, damit beim Bedienen des Fensterflügels es nicht zu Kollisionen mit dem Gestänge kommt.

Das Heraufkurbeln des Sonnenschutzbehanges erweist sich als unpraktikabel, da beide Arme über Kopf hochgehoben werden müssen. Die Gebrauchstauglichkeit der DIN 66 050 wird beeinträchtigt. Im Sinne der DIN 18 357 „Beschlagarbeiten“ sind die Kurbeln nicht leicht bedienbar. Es handelt sich um einen Mangel.

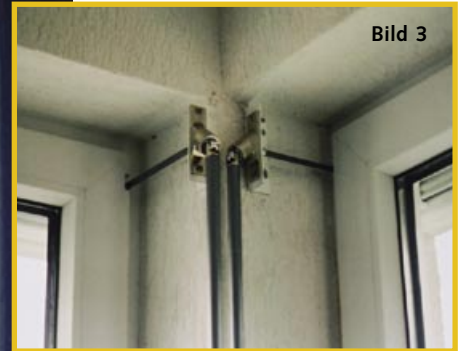
Bild 3

Dort wo Mauerleibungen vorhanden sind, ist das obere Gelenk nicht auf dem Blendrahmen angeordnet, sondern die Kurbelstange ist an der Fensterwange am Mauerwerk mit Winkeleisen befestigt. Die Gestänge sind zu lang. Es handelt sich um einen Mangel (Bild 3).

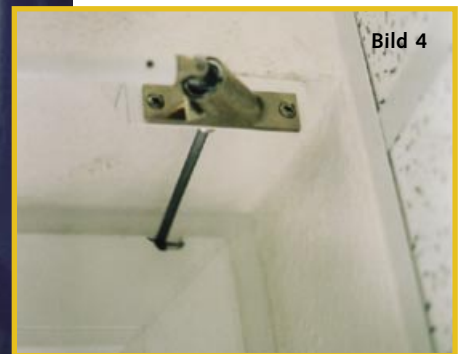
Bild 4

Das auf der Innenseite vorhandene Gestänge als Antrieb und Bedienelement mit dem oben vorhandenen Rohrlager und Kreuzgelenk wurde demontiert und untersucht (Bild 4). Dabei wird festgestellt, dass es sich um ein doppeltes Kreuzgelenk handelt (Kardangelen), bei dem eine Einbautiefe (Einbaulänge) in gestreckter Lage von 48 mm erforderlich ist (+ 15 mm Fassung auf jeder Seite). Dabei wird festgestellt, dass das Vierkant-Gestänge der Bedienungskurbel in

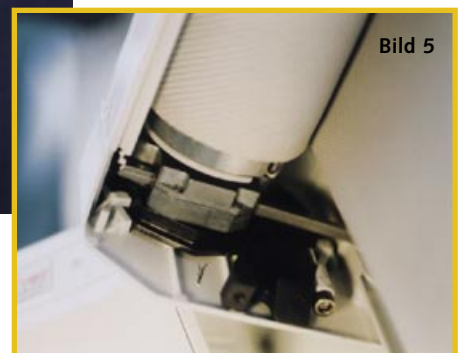
Bild 5

das Getriebe hineinragt. Das Getriebe (Aluminiumteil) hat eine Breite von 22 mm. Der Abstand von der Außenseite Blendrahmen des Fensters bis zum Getriebe beträgt 70 mm (Bild 5). Es stellt sich heraus, dass es sich um ein doppeltes Kardan-Gelenk handelt, bei dem ein Versatz der Gelenkachse von 25 mm ohne Probleme möglich ist. Es wird aber eine erforderliche Einbautiefe von 35 mm benötigt (Bild 6). Bei einem Versatz der Gelenkachse von 15 mm wird eine Einbautiefe von 40 mm benötigt. An diesem Fenster ist ein Versatz der Gelenkachse von 15 mm erforderlich, damit das Rohrlager für das Getriebe auf der Innenseite Blendrahmen genau in das Blendrahmenfreimaß hineinpasst. Zur weiteren Kontrolle wurde von der Außenseite der vorhandenen Markisolektenverkleidung die untere Montageblende demontiert.

Aufgrund der vorgefundenen konstruktiven Situation ist genügend Platz vorhanden, um auf der Außenseite für den erforderlichen Versatz der Antriebsstange ein zweites doppeltes Kardan-Gelenk anzuordnen (Kreuzgelenk wie vorhanden). Das Kreuzgelenk erfordert einen Platzbedarf in der Breite von 19 mm und in der Bautiefe von 40 mm.

Die Gegebenheiten ermöglichen es, den Antrieb auf der Außenseite durch ein doppeltes Kreuzgelenk mit einem Versatz bis zu 25 mm zu versehen, damit das Rohrlager auf der Innenseite des Fensters genau in das Blendrahmenfreimaß hineinpasst. Diese Anordnung ist erforderlich.
