Aus der Gutachterpraxis:

Kleine Ursache, große Wirkung

Herstellungs- oder Einbaufehler? Dieser Frage geht das folgende Gutachten nach. In einem Wittener Museum weisen mehrere Brandschutzgläser einen „milchigen“ Einlauf auf.

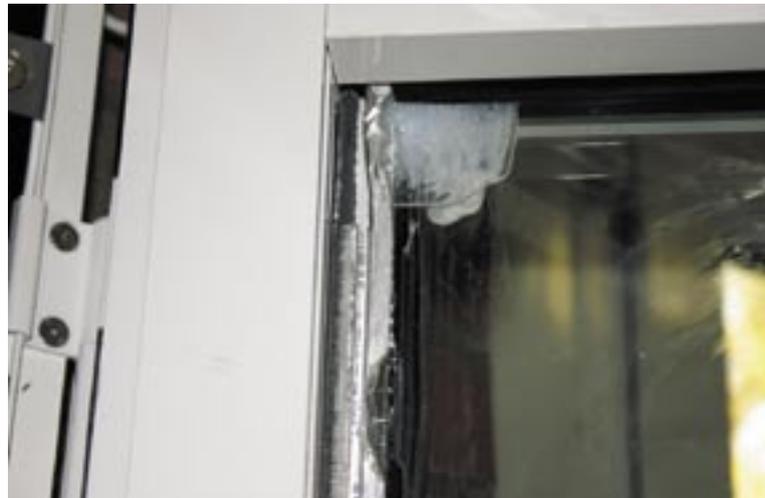
Bild 1:
Ansicht des
„milchigen“
Einlaufs

Festgestellt wurde in einer der oberen Ecken ein milchiger Einlauf von etwa 4 cm Durchmesser und eine optische Verzerrung mit einem Durchmesser von etwa 10 cm (siehe Bild 1). Die Scheibe wurde ausgeglast. Im Bereich des milchigen Einlaufs wurde dann eine Beschädigung der auf die Glaskante zum Schutz vor Feuchtigkeit aufgetragenen Aluminiumfolie festgestellt (siehe Bild 2). Den Anwesenden wurde Gelegenheit gegeben, Hinweise zu den Feststellungen zu geben. Die Anwesenden gaben keine weiteren Hinweise.

Aufgrund der vorgefundenen Beschädigung des Schutzbandes aus Aluminium kann mit an Sicherheit grenzender Wahrscheinlichkeit davon ausgegangen werden, dass die Ursache für das „milchig werden“ nicht im Herstellungsprozess zu finden ist.

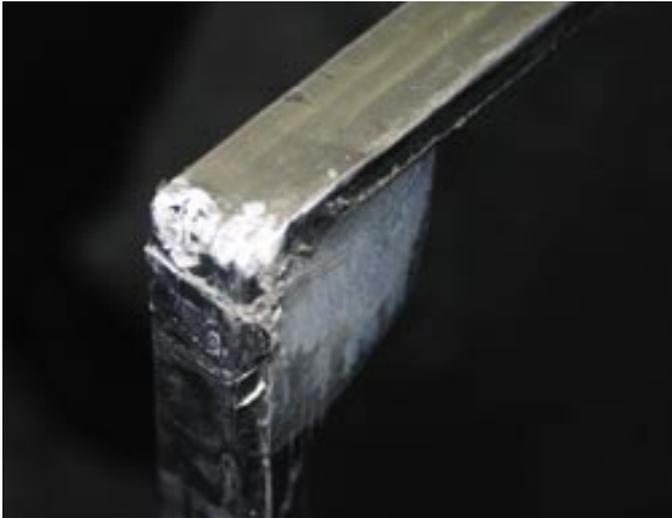
Bild 2: Ansicht der beschädigten Schutzfolie

Brandschutzschichten sind empfindlich gegen Feuchtigkeit und werden bei eindringender Feuchte „milchig“. Aus diesem Grunde erhalten sie im Auslieferungszustand ein die Glaskante ummantelndes Aluminiumband zum Schutz vor eindringender Feuchtigkeit. Wird dieses Aluminiumband beschädigt, kann Feuchtigkeit aus der Luft in die Brandschutzschicht eindringen, so dass diese an der entsprechenden Stelle „milchig“ wird.
