Aus der Gutachterpraxis:

Streifen im Glas

Wolf-Dietrich Chmieleck

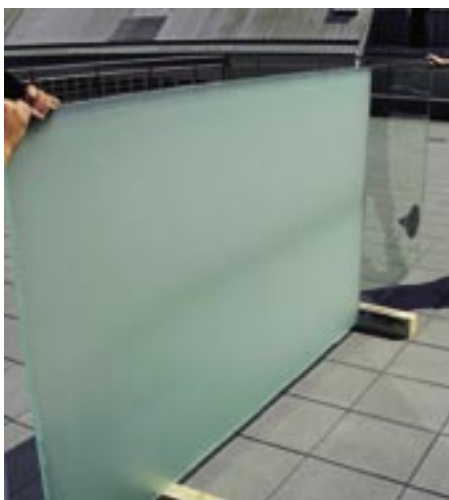
Sichtbarer Streifen bei Besichtigung auf der Terrasse

Um auszuschließen, dass es sich um Schatten aus der Unterkonstruktion handelte, wurde am Tag XY erneut eine ausgebaute Scheibe auf der Terrasse des Gebäudes besichtigt. Auch hierbei zeigte sich der Streifen deutlich. Mit Polarisationsfiltern habe ich dann im nichtbedruckten Bereich der Scheibe den Vorspanngrad betrachtet und festgestellt, dass es in der Mitte der Scheibe parallel zu den Höhenkanten verlaufend einen Streifen höherer Vorspannung gab. Ebenso im Bereich der Höhenkanten. Dies ließ den Schluss zu, dass die Vorspannung der Scheiben ungleichmäßig war und der Streifen erhöhter Vorspannung durch Lichtpolarisation im Bereich der Siebbedruckung sichtbar wurde. Nach Rücksprache bei verschiedenen Vorspannbetrieben und selbst bei der Lieferfirma wurde mir meine Feststellung bestätigt. Da es sich demnach um ein bei den Vorspannbetrieben bekanntes Phänomen handelt, auf das im Vorfeld hätte aufmerksam gemacht werden müssen, waren die Scheiben als mangelhaft zu beurteilen.

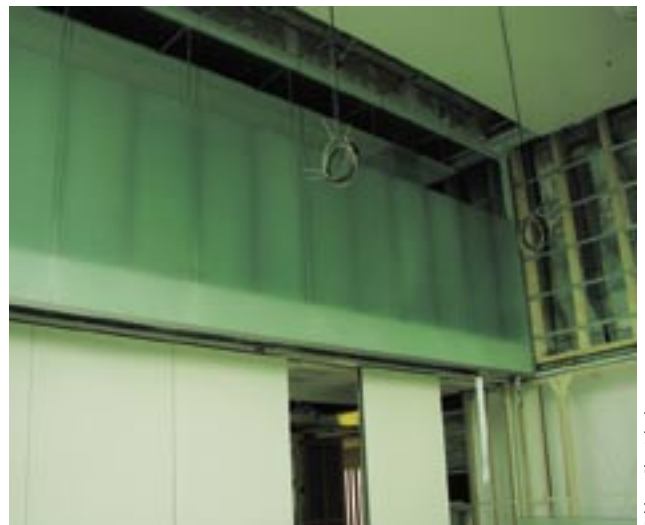
Auf den beiden Fotos ist das Ergebnis der erhöhten Vorspannung in der Mitte und im Randbereich der Scheiben aufgrund des ungleichmäßigen Erwärmens ausgezeichnet zu erkennen. ■

Sichtbare Streifen in der Mitte und am Rand der Bedruckung
