Risiken bei Materialien-Kombinationen mit Glas:

Schleichende Schäden

Werner Stieß

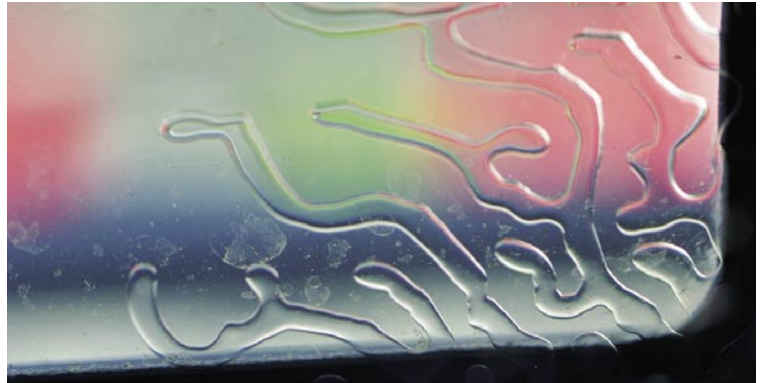
Bild 1:
Ein häufiger Problemfall sind „Wurmgänge“ in der Gießharzschicht, wie hier im Eckbereich der Isolierglasscheibe

Aus der Vielzahl der aufgetretenen Schadensbilder soll hier das am häufigsten aufgetretene Phänomen der „Wurmgänge“ angesprochen werden. Diese trat, wie Bild 1 an einem typischen Beispiel zeigt, im Eckbereich und teilweise an Längskanten bei Verbundgläsern mit Zwischenschichten aus Gießharz in Verbindung mit Isolierglas auf.

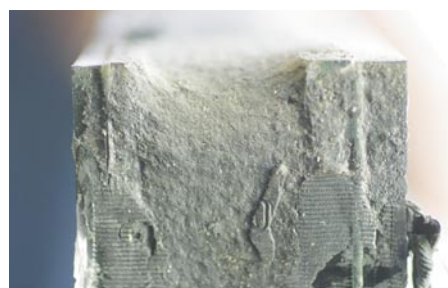
Aus der Vielzahl der vom ift untersuchten Schäden hat sich gezeigt, dass die „Wurmgänge“ im Eckbereich der Isolierglasscheibe mit Verbundglas und Zwischenschicht aus

Bild 2: Isolierglasrandverbund im Eckbereich

Gießharz in Zusammenhang mit dem Randverbund des Isolierglases stehen.

Bei den „Wurmhängen“ im Eckbereich oder an Längskanten handelt es sich um Delaminationen im Gießharz. Diese stellen nicht nur einen optischen Mangel im Verbundglas dar, sondern auch ein optisch erkennbares Versagen der Klebung zwischen Gießharz und Glas. In vorliegenden Fall besteht der Verbund über eine Zwischenschicht aus Gießharz in Teilbereichen nicht mehr. Betrachtet man den Isolierglasrand, besonderes im Eckbereich, sind Ausführungen, wie sie Bild 2 zeigt, üblich. Man kann erkennen, dass der Dichtstoff des Isolierglas-Randverbunds an einigen Stellen eine „dünne Haut“ zur Kante des Verbundglases besitzt. Die Gießharzschicht hat somit im Kantenbereich einen geringen, aber nachweisbaren Kontakt zum Dichtstoff. Dies entsteht aus dem Fertigungsverfahren, insbesondere dann, wenn an der Ecke überschüssiger Dichtstoff maschinell abgezogen oder manuell abgetupft wird. Eine Kontamination der Gießharzkante mit einer dünnen Dichtstoffhaut ist somit unvermeidbar.
