## Geklebte Glaskonstruktionen – auf die Haftfläche kommt es an

## Wo liegen die Ursachen des Versagens?

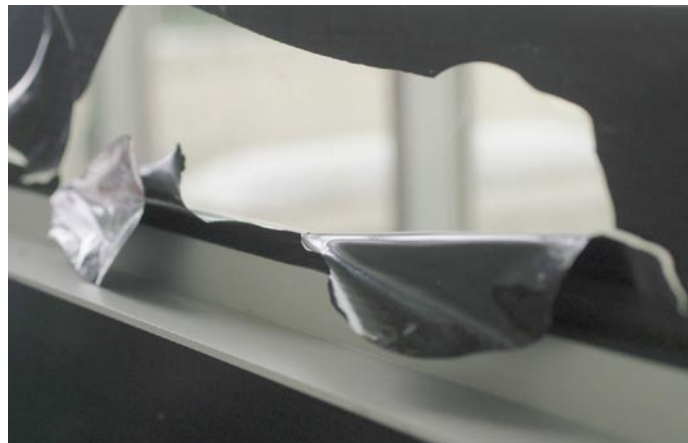
**Bild 4:**  
Beispiel für eine abgelöste organische Beschichtung

Im Rahmen der Ursachenanalyse kann man eindeutig feststellen, dass die Verbindungen zwischen den bekannten und für tragende Klebung zugelassenen Klebstoffe auf Silikonbasis mit der organischen Glasbeschichtung auf Polyurethan-Basis nicht für das Versagen verantwortlich sind. Es tritt eindeutig ein Versagen der organischen Beschichtung auf, wie in Bild 4 zu sehen ist.

Bei genauer Betrachtung kann man folgenden Versagensmechanismus feststellen: Die Haftung zwischen der metallischen Beschichtung auf Glas und der organischen Lackbeschichtung wird primär durch die Physiosorption über Van-der-Waals-Kräfte und Wasserstoffbrückenbindungen gebildet. Es ist bekannt, dass unter Einwirkung von Feuchtigkeit und von Scher- und Zugkräften aus Temperaturbewegungen das Grenzflächenverhalten der Lackbeschichtung zur Glasbeschichtung dauerhaft geschädigt

wird. Die Bindungen zwischen der Lackbeschichtung und der Glasbeschichtung werden durch die Feuchtigkeit gelöst und die Lackbeschichtung „schwimmt“ auf einem molekularen Wasserfilm. Beide Schadensfälle verdeutlichen, dass der Einfluss aus Feuchtigkeit und Zeit auch einen vermuteten tragfähigen Untergrund für eine Glasklebung zum Versagen bringen kann. Aufgrund der Kenntnis des Versagensmechanismus sind tragende Klebungen auf organischen Schichten besonders kritisch zu betrachten.

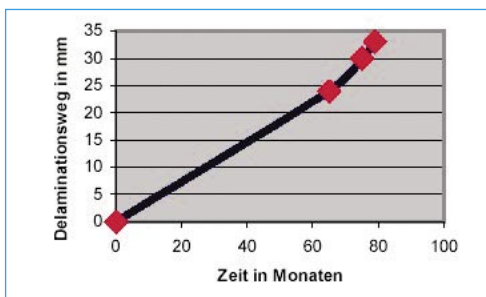
Viele Gießharze besitzen als Basis Acrylsäureester mit weiteren Bestandteilen zur Sicherstellung der Haftung zur Glasoberfläche. Über diesen Kontaktbereich können Weichmacherpartikel aus dem Dichtstoff des Isolierglasrandverbundes in der Gießharzschicht zum partiellen Lösen der Haftung zwischen der Grenzschicht Gießharz und Glasoberfläche führen, die als „Wurmgänge“ sichtbar werden.

**Bild 3a:** Beobachtete Delamination an der untersuchten Scheibe über einen längeren Zeitraum

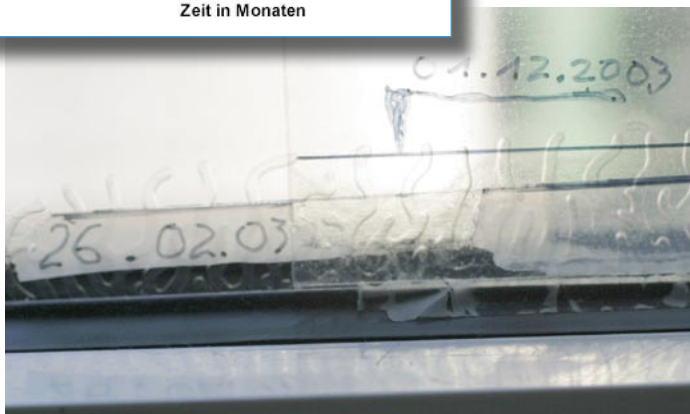
Dieser Vorgang ist ein langsamer, schleicher Prozess, wie aus der zeitlichen Darstellung zu erkennen ist (Bild 3b). Der zeitliche Verlauf der Delamination konnte durch eine objektbezogene Aufzeichnung einer eingebauten Isolierglasscheibe mit einem Verbundglas mit Gießharz-Zwischenschicht über mehrere Jahre beobachtet werden. Aus Bild 3a lässt sich ableiten, dass in diesem Fall der Vorgang auch nach fünf Jahren noch nicht abgeschlossen ist. Aus anderen Untersuchungen ist bekannt, dass nach drei bis vier Jahren ein Stillstand der Enthaltungen beobachtet wurde.

**Bild 3b:** Instituts-Aufzeichnung zum Verlauf der Delamination
