Aus der Gutachterpraxis:

## Woher stammt der Riss in der Isolierglasscheibe?

Wolf-Dietrich Chmieleck

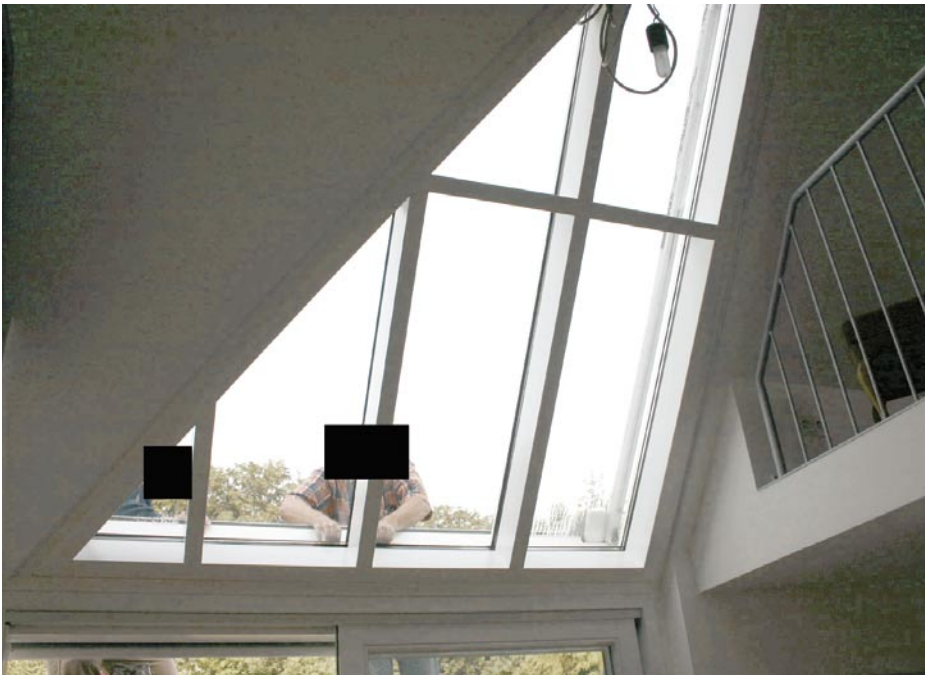
Bild 1: Ansicht der Überkopfverglasung des Wohnraumes mit der gesprungenen Scheibe

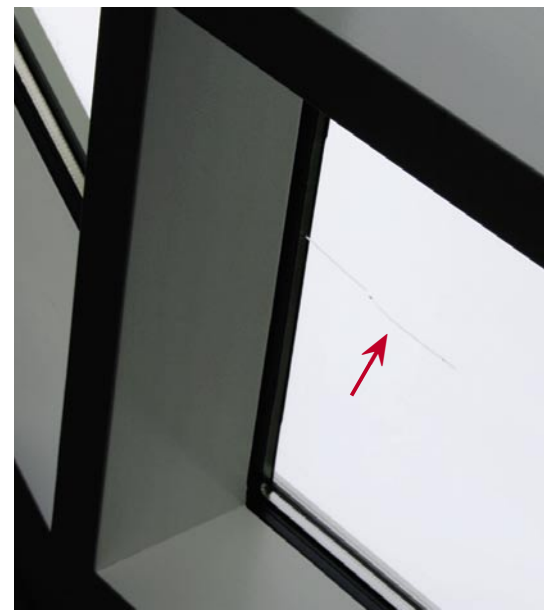
Bild 2: Ansicht des von der Oberkante ausgehenden Risses
