Feststellungen und Erläuterungen

Beantwortung der Fragestellung

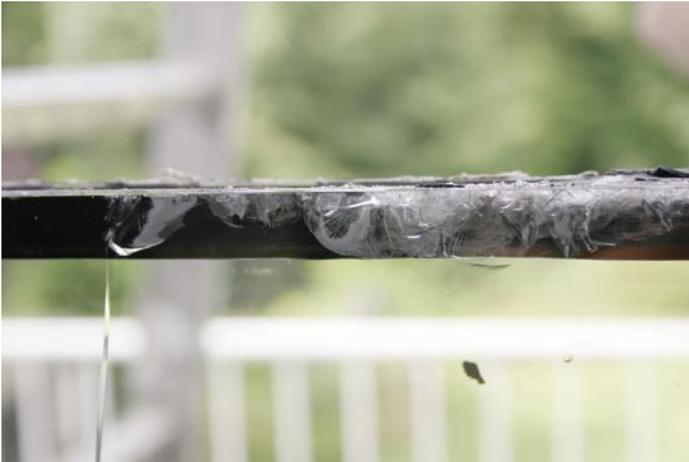
Bild 3: Ansicht der Vorschädigung des Verbundsicherheitsglases mit dem links von hier ausgehenden Riss

dass die dem SZR zugewandte Floatglas-scheibe des Verbund-Sicherheitsglases an der Kante eine ca. 100 mm breite Vorschädigung mit Ausmuschelungen aufwies, von der ein Riss ausging (Bilder 3 und 4).

Als Ursache für den Riss in der Scheibe wurde festgestellt, dass bereits eine Vorschädigung mit Ausmuschelungen vorhanden war. Das bedeutet, so der Sachverständige, dass die Scheibe entweder beim Einbau beschädigt wurde oder bereits vorher am Rand beschädigt gewesen ist. Die Beantwortung der Frage nach den Kosten erübrigt sich, da die Beklagte anlässlich des Ortstermins einen Austausch der beschädigten Scheibe vorgenommen hat, nachdem der oben beschriebene Sachverhalt festgestellt wurde. ■

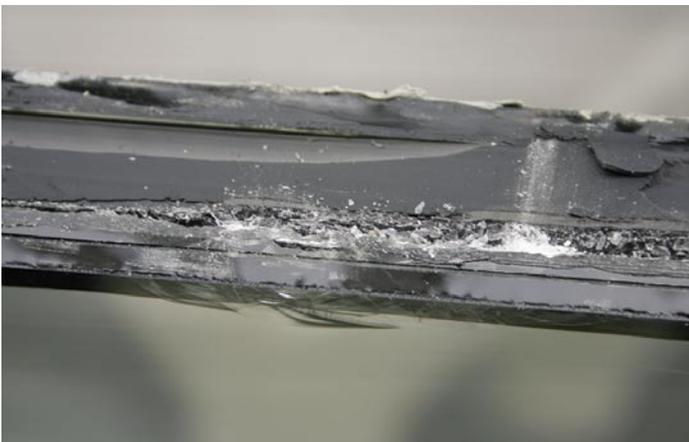
Bild 4: Draufsicht auf die Vorschädigung des Verbundsicherheitsglases
