Bei Zukauf kritisch prüfen

Klappläden mit Lamellen

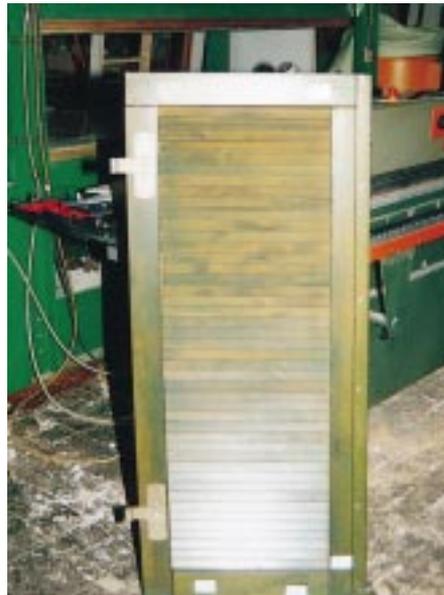
Der mir übersandte Klappladen war 57×138 cm groß. Er besaß umlaufende Rahmen mit einem Querschnitt 80×30 mm und Lamellen im Querschnitt $29,5 \times 9,7$ mm. Der obere Querrahmen ging von Außenkante zu Außenkante, der untere Querrahmen zwischen die Aufrechten. Der Klappladen selbst war auf einer Seite mit zwei verzinkten Gehängen angeschlagen. Alle Brüstungen waren keilförmig von 1,5 bis 3 mm geöffnet. Der Rahmen war insoweit nicht mehr stabil und hatte sich parallelogrammförmig gesenkt. Dadurch war er nicht mehr rechtwinklig. Die Lamellen hatten sich 8 mm weit aus den Fräslöchern herausgezogen, die grüne Farblasur war auf der Rahmenoberkante abgewittert.

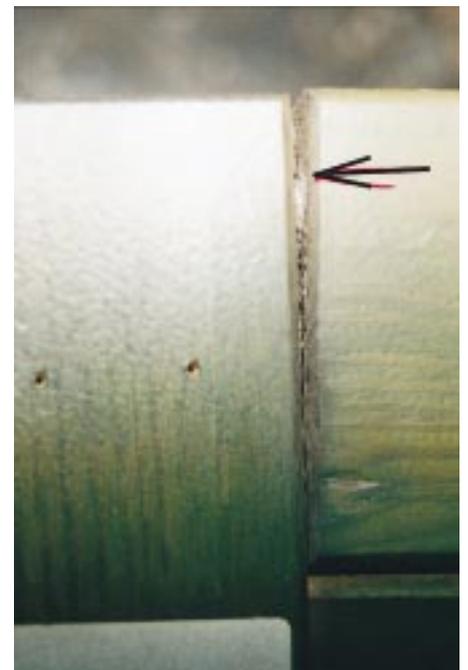
- Das Rahmenstück der Bandseite hatte sich auf der ganzen Länge 5 mm nach außen gebogen. Die Abweichung des Rahmens aus dem Winkel betrug 15 mm.
- Über die offenen Spalte war Niederschlag in die Brüstungen eingedrungen.
- Die Feuchtigkeitsmessungen ergaben: Die Rahmen besitzen in der Mitte 14 % relative Holzfeuchte. Die Holzfeuchte der oberen rechten Brüstung des aufrechten Stückes betrug 15 %, bei der oberen rechten Brüstung des Querstückes 20 %, bei der unteren linken Brüstung 39 % und bei der oberen linken Brüstung des Querstückes 19 %. Die Holzfeuchte der unteren rechten Brüstung betrug 16 %.
- Die Schlagleiste war mit eisenblanken Schrauben befestigt, die bereits verrostet waren.

Labile Brüstungsecke

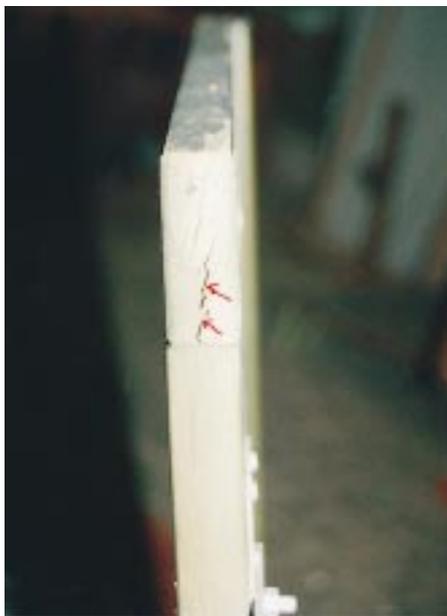
Durch Leimdruck aufgeplatzte Wandung eines Dübelloches

- Der Leim wurde nach dem Angeben durch das Eintreiben der Dübel von den Wandungen der Dübellöcher abgestreift. Er befindet sich als feste Masse an den Enden der Dübellöcher. An allen Brüstungen hat die Leimfuge versagt.

Das für die Dübel verwendete Eichenholz ist im Gegensatz zu dem weichen Kiefernholz sehr hart. Der Dübel hatte beim Eintreiben seine Form nicht verändert und den Leim vor sich hergeschoben. Beim Erreichen des Dübellochgrundes hat sich unter dem Dübel in dem flüssigen Leim ein solch hoher Druck aufgebaut, daß dieser einen entsprechenden Druck auf die Rahmenflanken ausgeübt und das 15 mm breite Restholz hatte aufplatzen lassen. In diese Risse war Wasser eingedrungen.

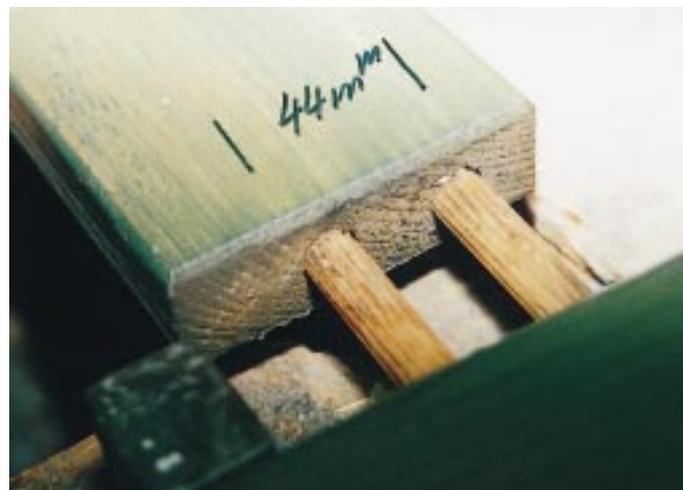
Waren anfangs zwei jeweils 80 mm breite Brüstungsflächen vorhanden (unten), die bei intakter Verleimung die durch das Eigengewicht verursachten Scherkräfte halbwegs hätten aufnehmen können, verringerte sich der Hebelarm auf 44 mm = Außenabstand der beiden Dübel. Dies hat das Versagen der unteren Eckverbindungen ausgelöst. Die oberen Dübelverbindungen sind nur auf Zug belastet worden und konnten die aufgetretenen Kräfte nicht aufnehmen.

Der 44 mm breite Hebelarm kann die Ecke nicht stabil halten

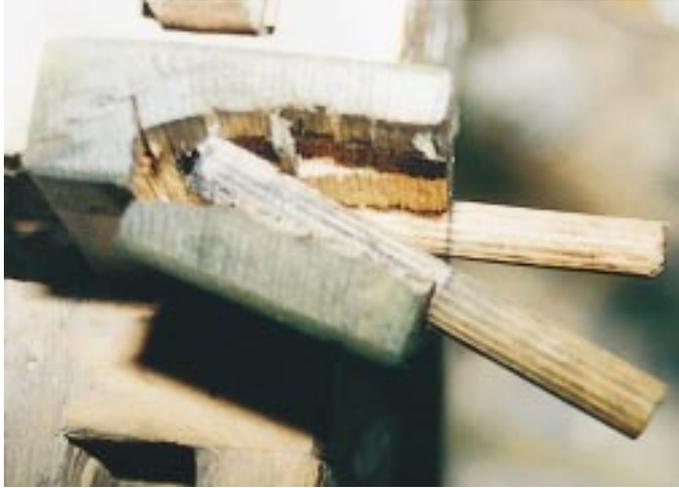
Eingedrungenes Wasser (kenntlich an der Verfärbung des Eichenholzes) hat das Rahmenholz durchfeuchtet
